## **INCIDENCIA 6113014**

**Calle Pan y Toros 25, Madrid**  
**MAD10043-CR002036-02**

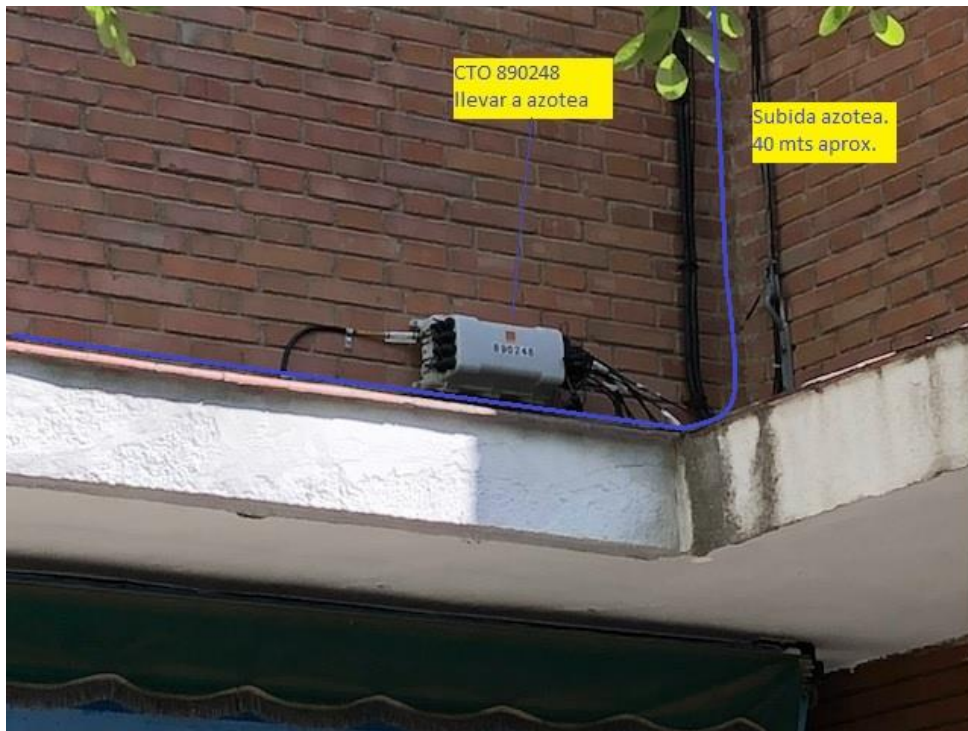
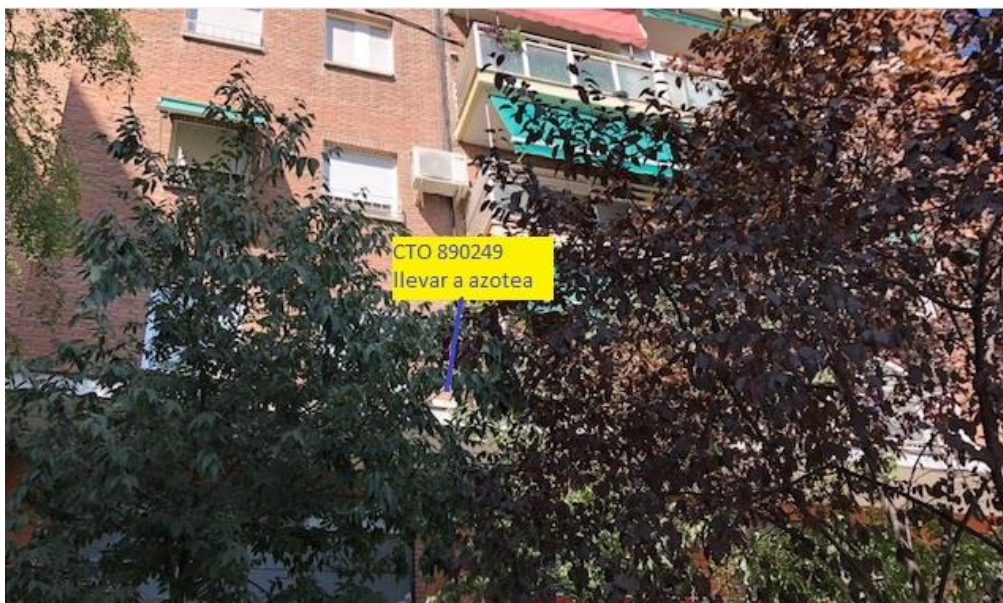
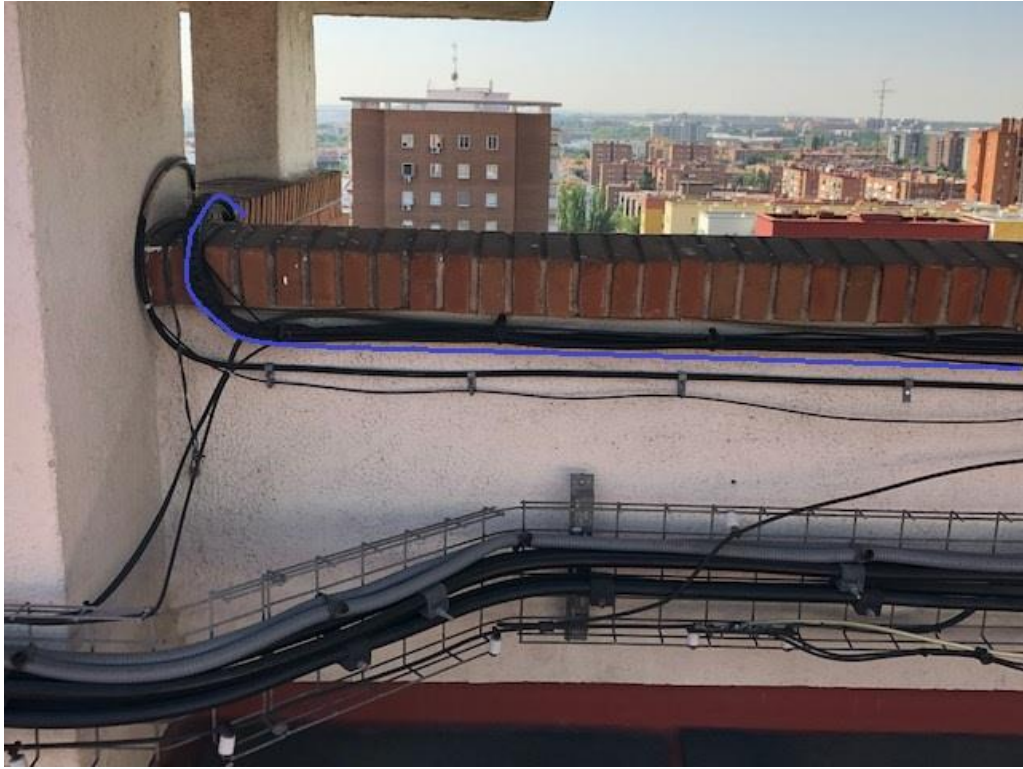
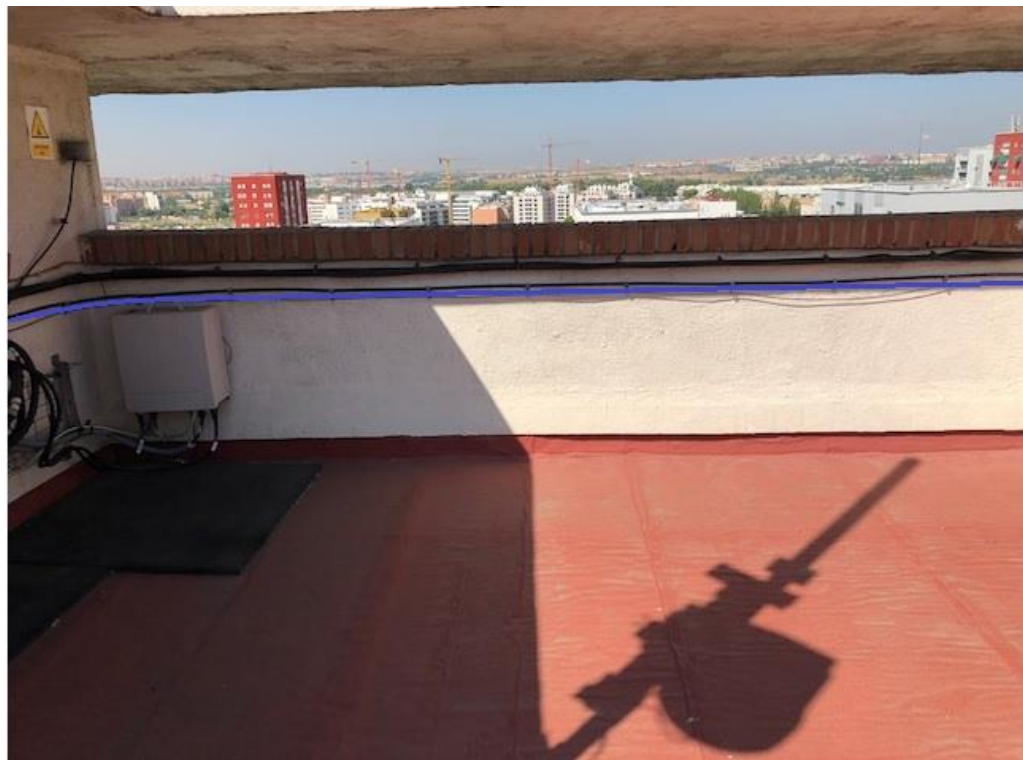
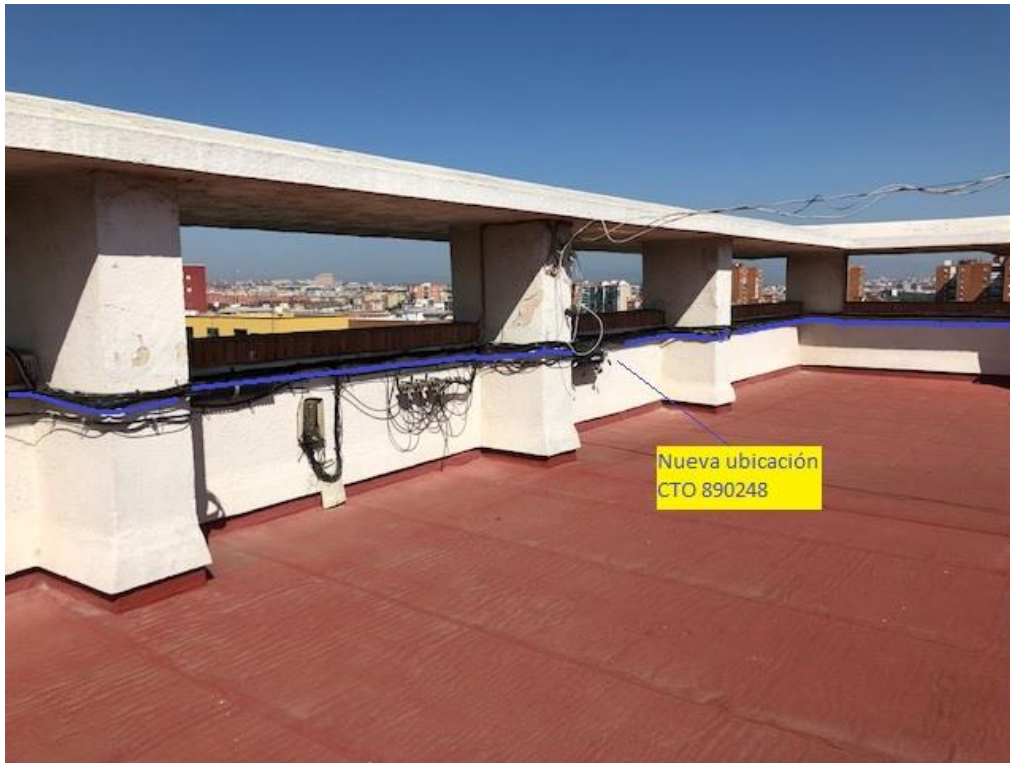
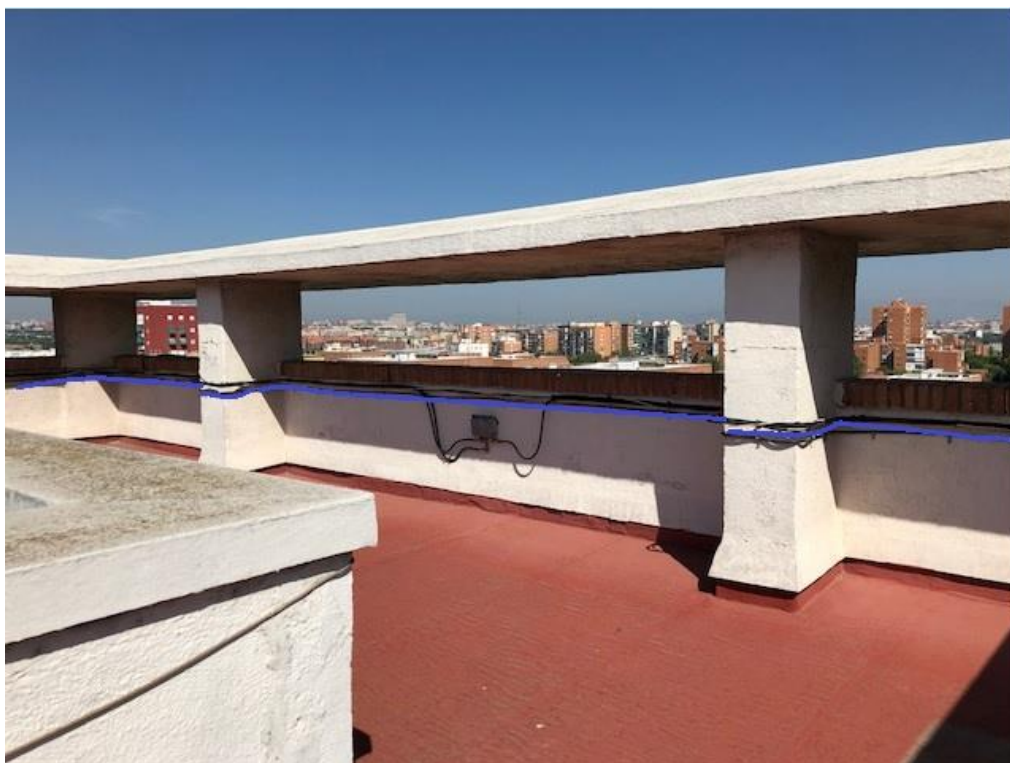
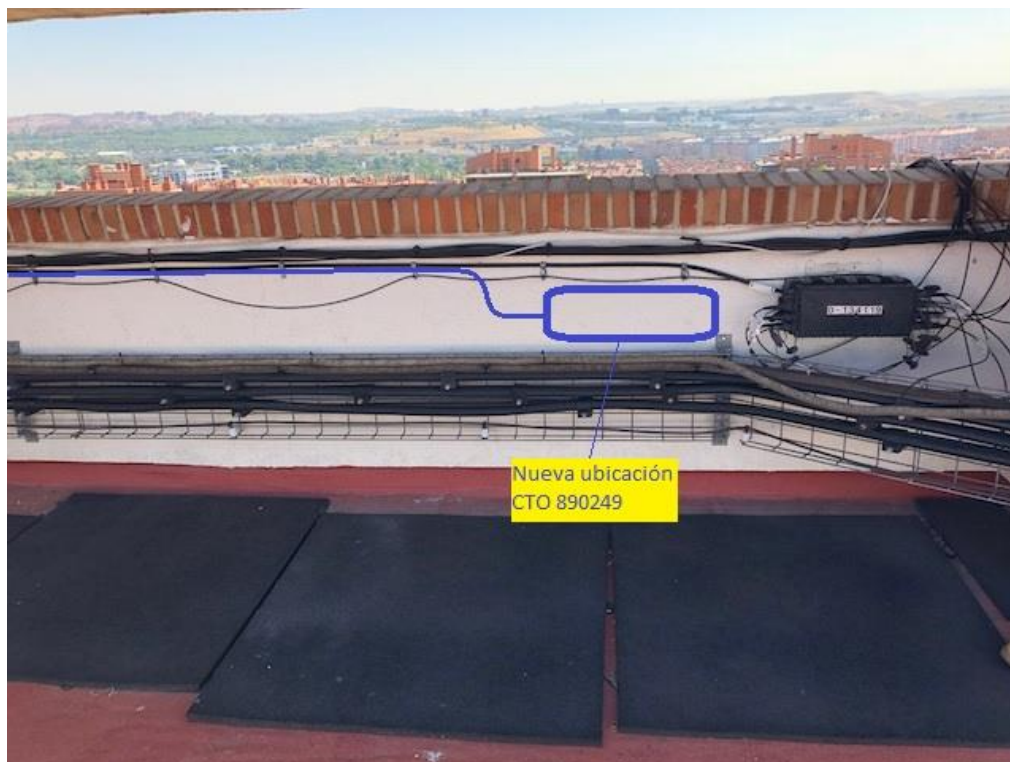
A pedido de la comunidad, se solicita traslado de CTOs en C/Pan y Toros 25 desde fachada hacia azotea.

Esto, debido a que técnicos, están instalando las acometidas sujetas con bridas en terraza del presidente, ya que no hay otra manera de pasarlas. Con el traslado, esto no sucedería.

Para realizar este cambio, se debe tirar de nuevo tramo 16FO C3545 desde CAU E130, salir por lateral y donde se encuentra actualmente CTO 890248, subir hacia azotea, luego instalar CTO 890248, para después en el lado contrario, instalar CTO 890249.

El tendido de cable a realizar es aproximadamente de 150 metros.

También se deben realizar los cambios de acometidas existentes en estas CTOs. En total, se deben realizar 15 cambios.
