GRA14004-CR000055-02 Incidencia 6035248

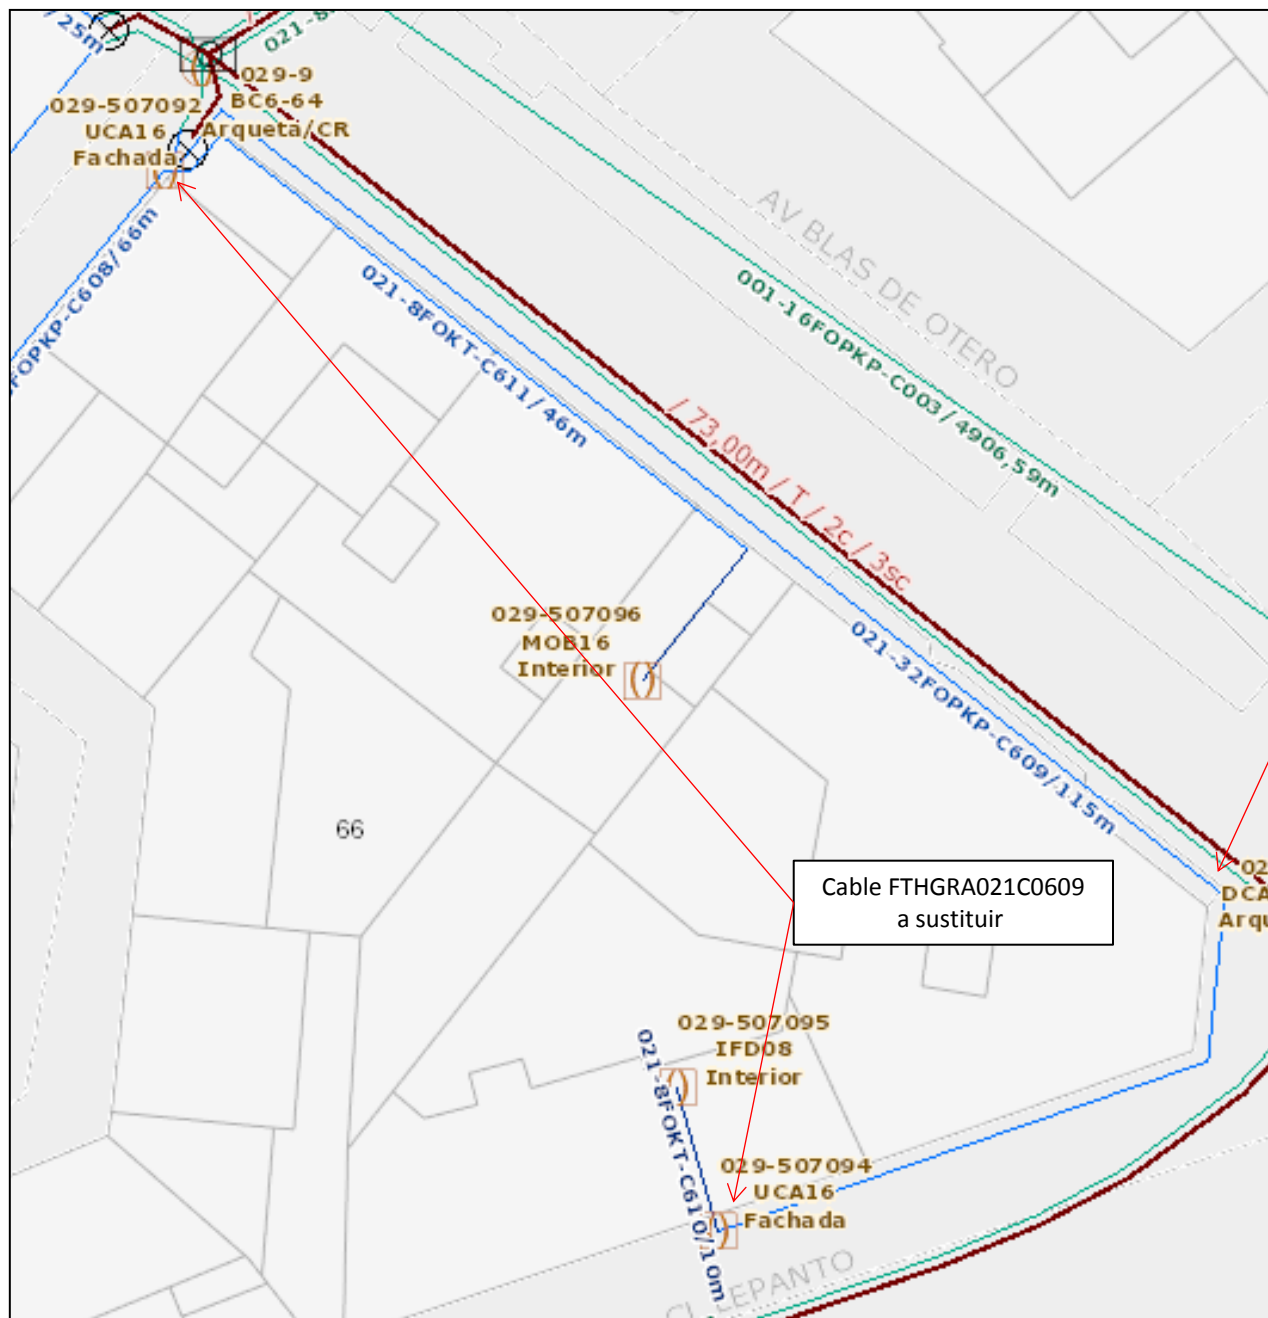
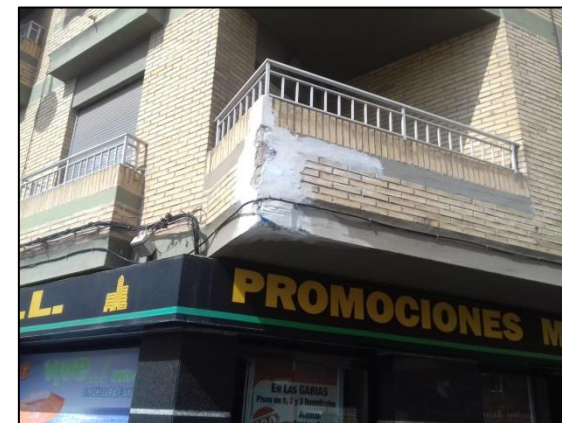
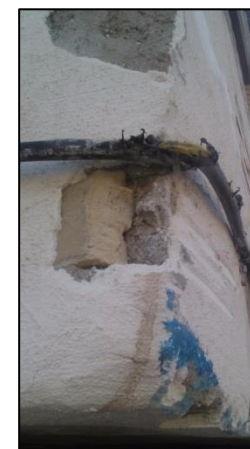
- Incidencia follow-up con avería origen 6030133. Cable C609 dañado presuntamente por vehículo. Resuelto cambiando tubos de alimentación.
- Sustitución de cable FTHGRA021C0609 en su totalidad desde UCA16 029-18-507092 hasta uca16 029-18-507094, 115 m en fachada. Fusionar conforme diseño original DV-289,1-2 @ 1-2.
- Pérdida de servicio, requiere TP.
