MALAGAMAL2910002OLT01-1-16
CTO 030-29-002519
Incidencia 6224887

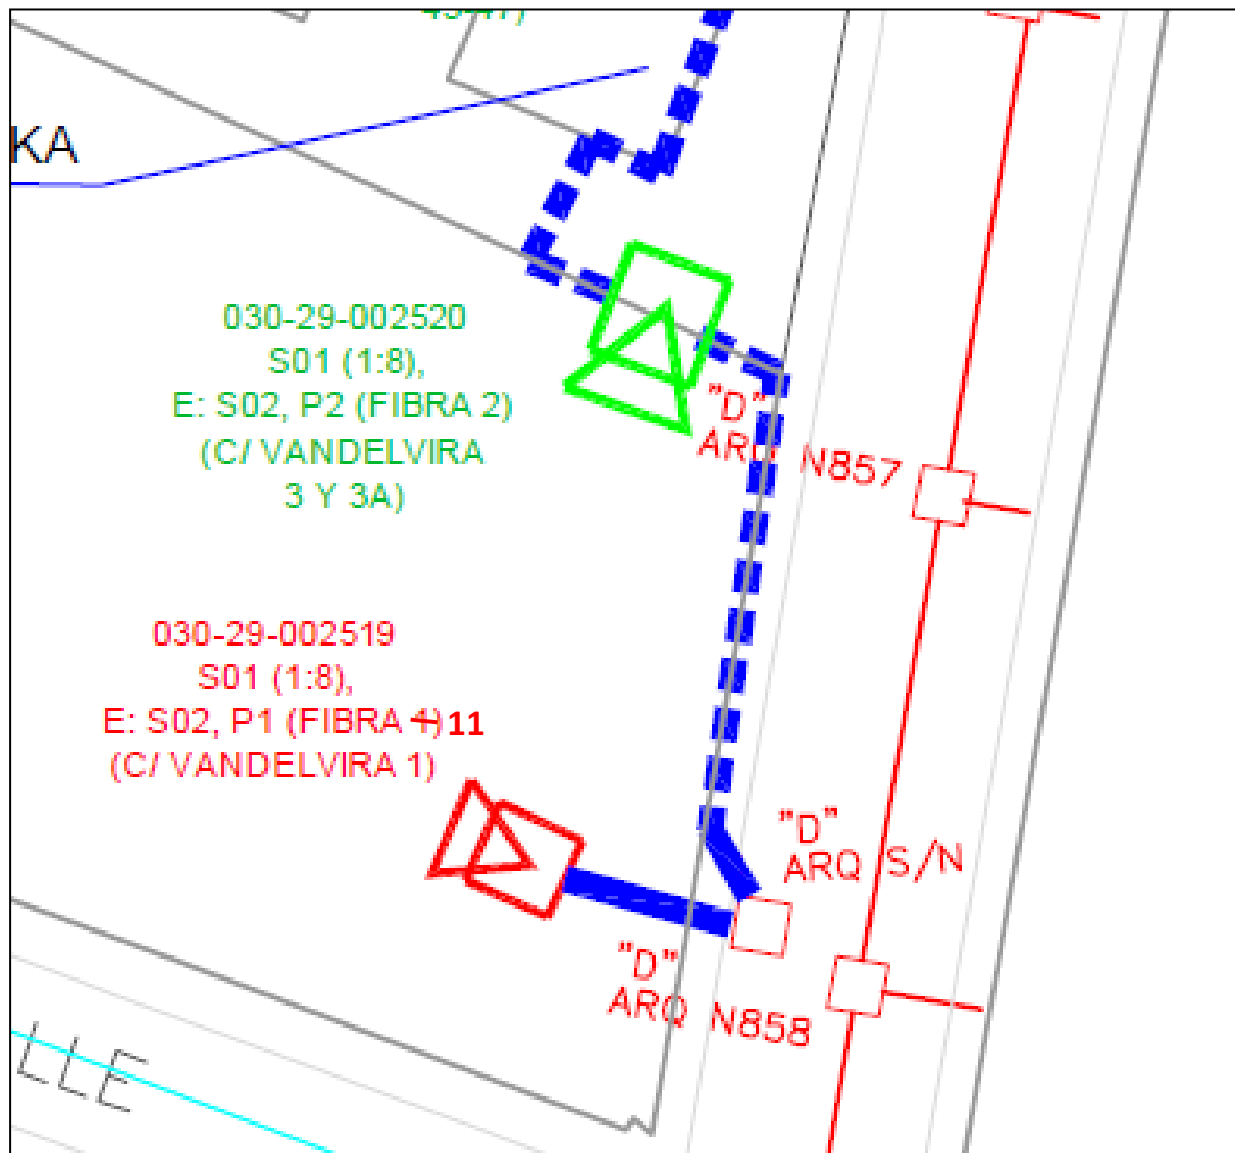
- Follow Up de avería 6244268.
- Por cable dañado que alimenta a CTO 030-29-002519, se cambia de tubo, alimentando por fo 11.
- EM no aconseja cambio de cable, deterioro no cuantificable al encontrarse en interior de canalización.
- Modificar GIS.
