INC 5918423 MAD10038L-CR002367-02

MAD10038L-CR002367-02

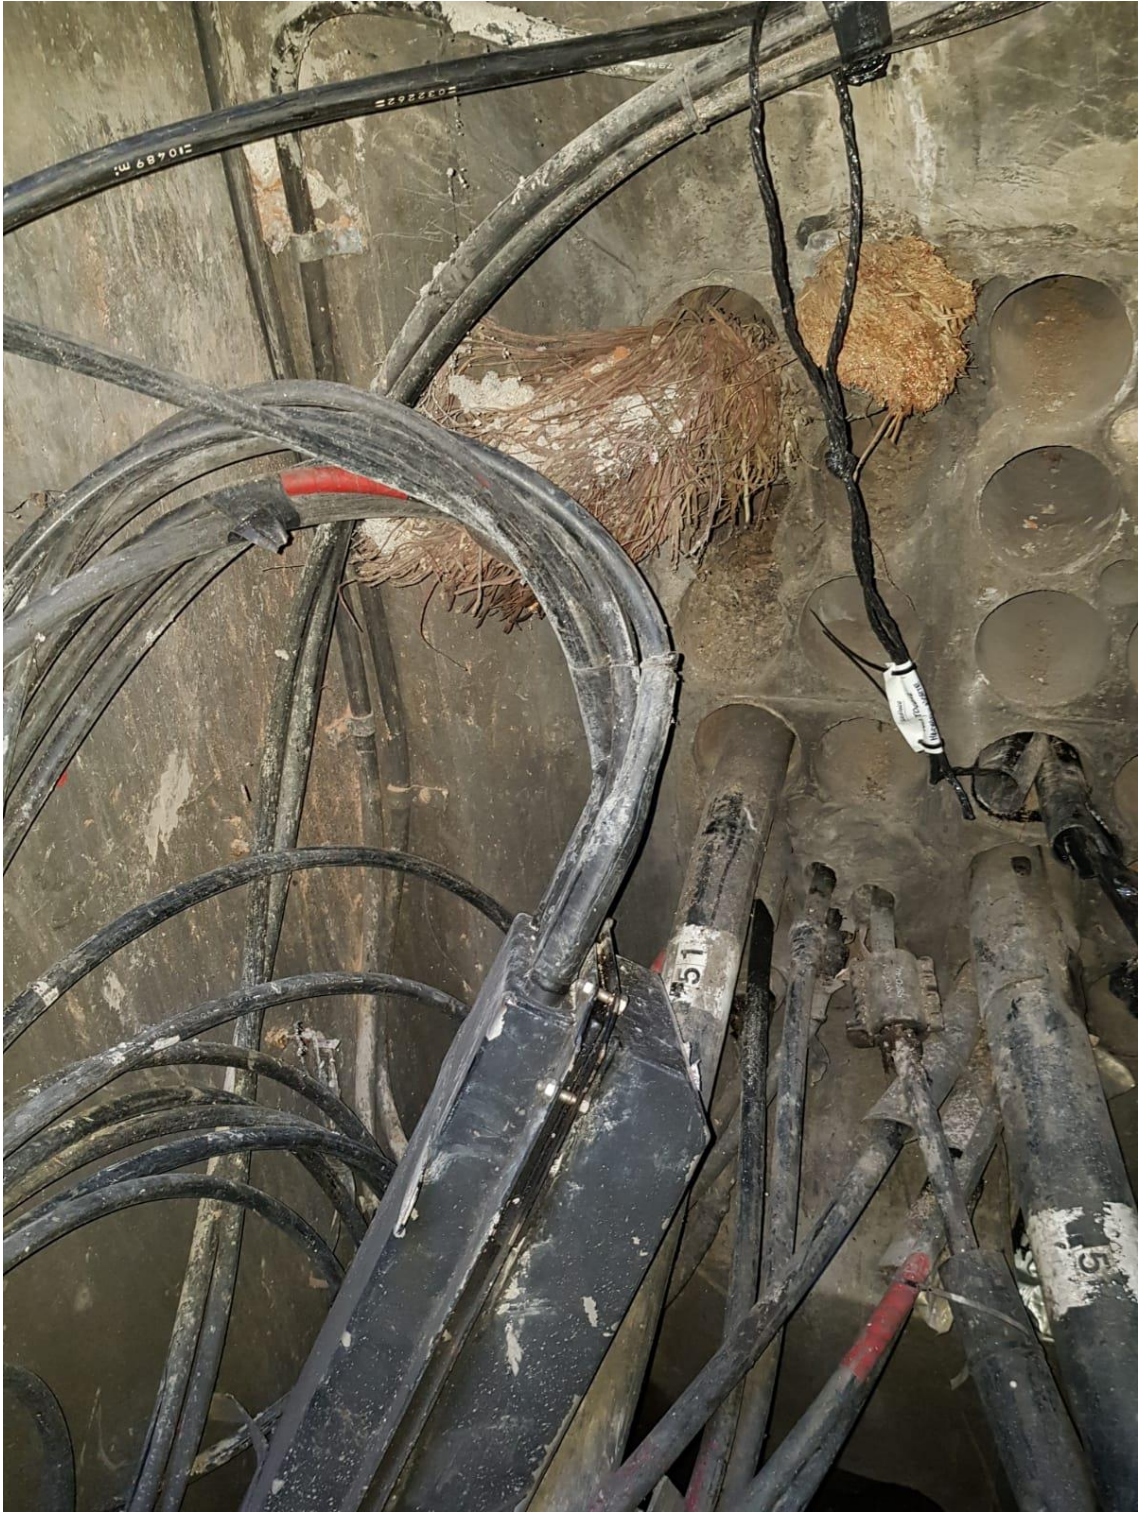
En CR2367 no se encuentran equipos instalados ni cables llegando a esta.

Según Gis, en esta cámara se debería encontrar FIST E042, además de los cables 64FO C90 y C92, aunque estos están marcados como en diseño.

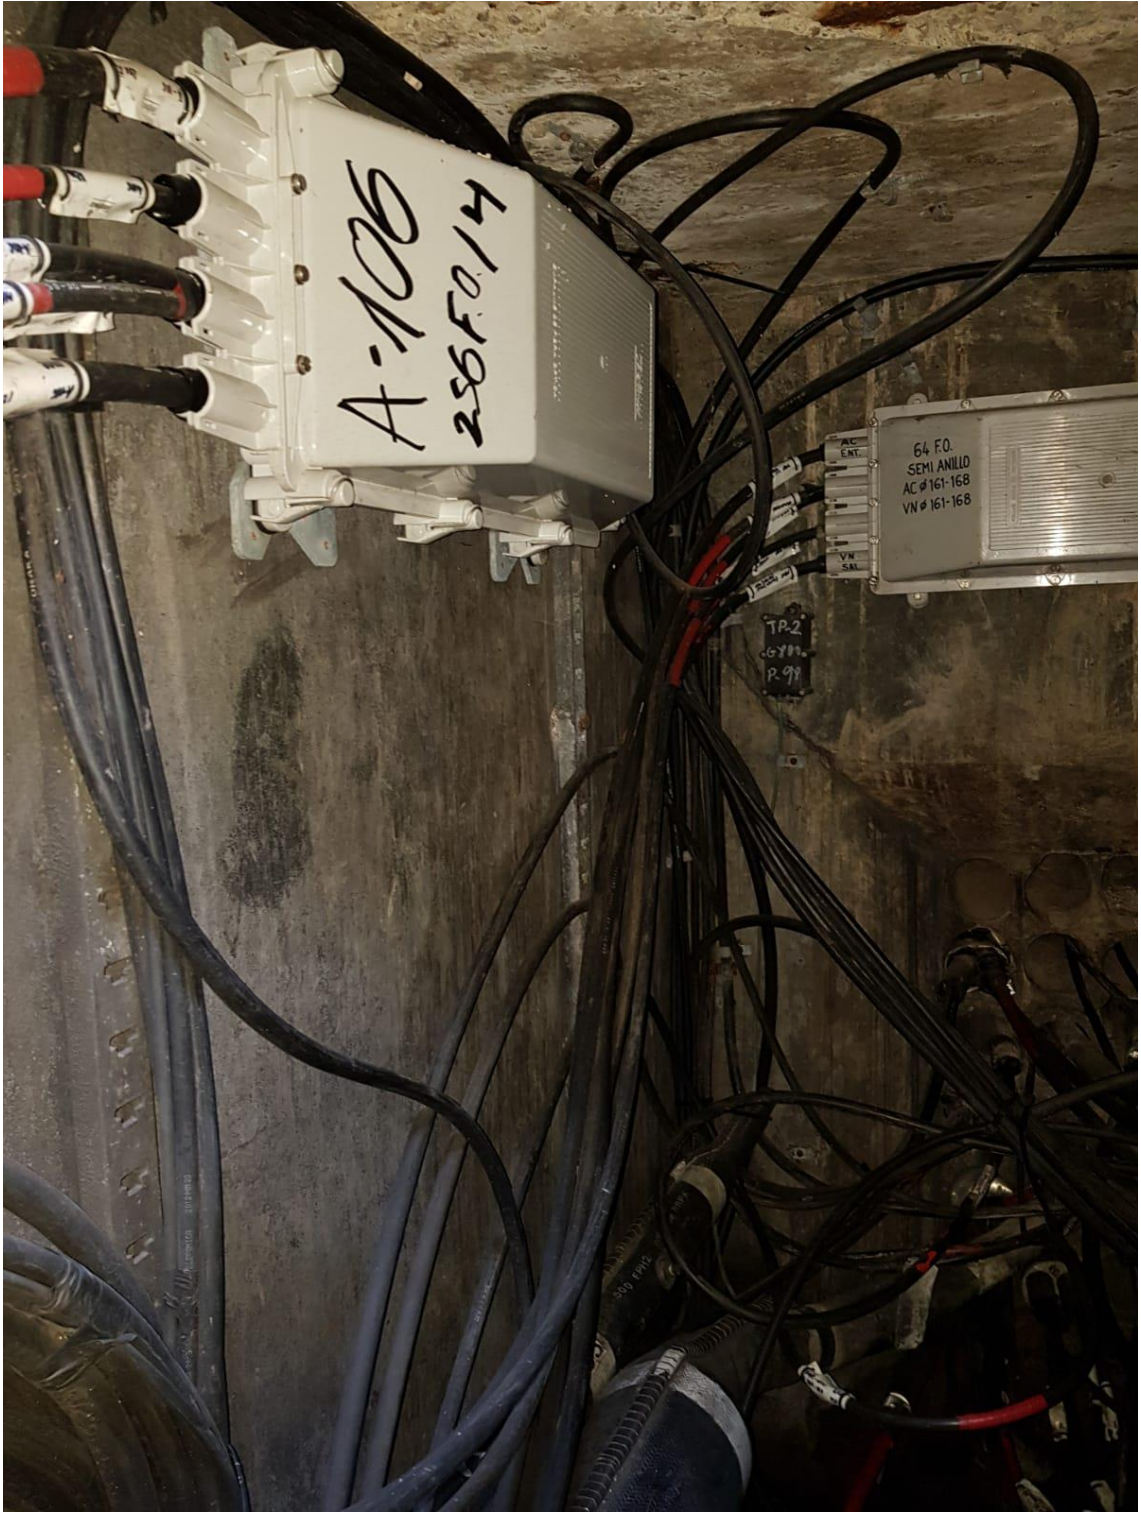
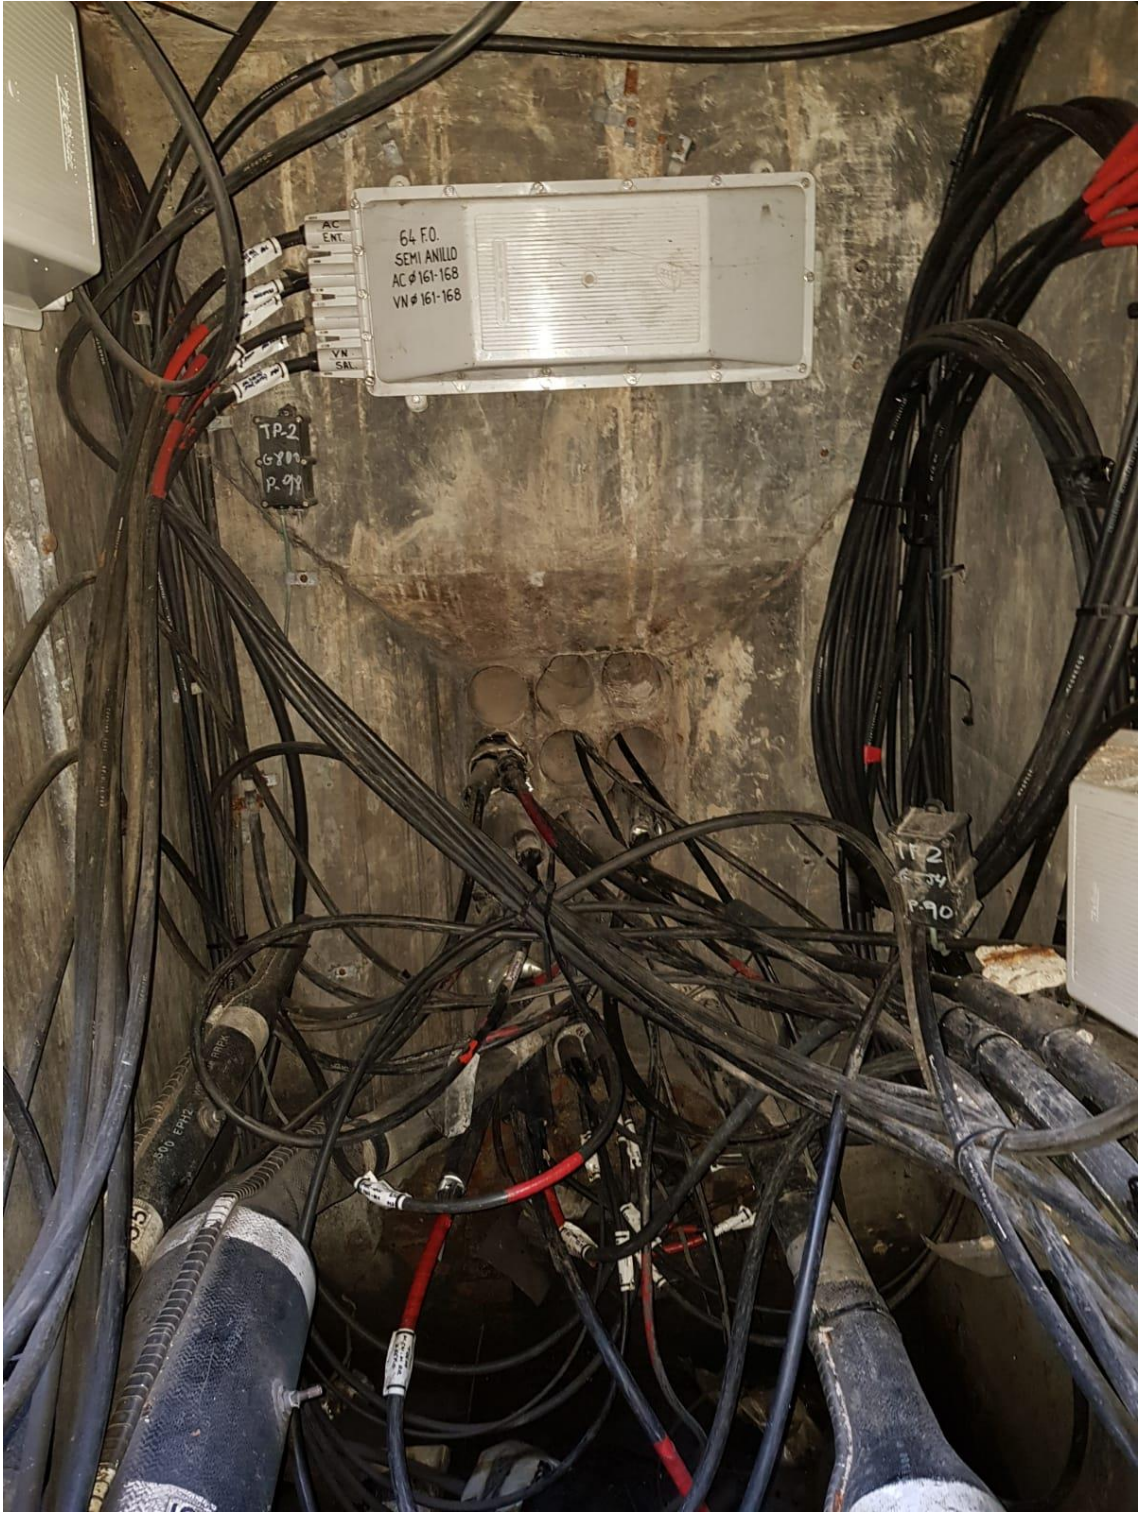
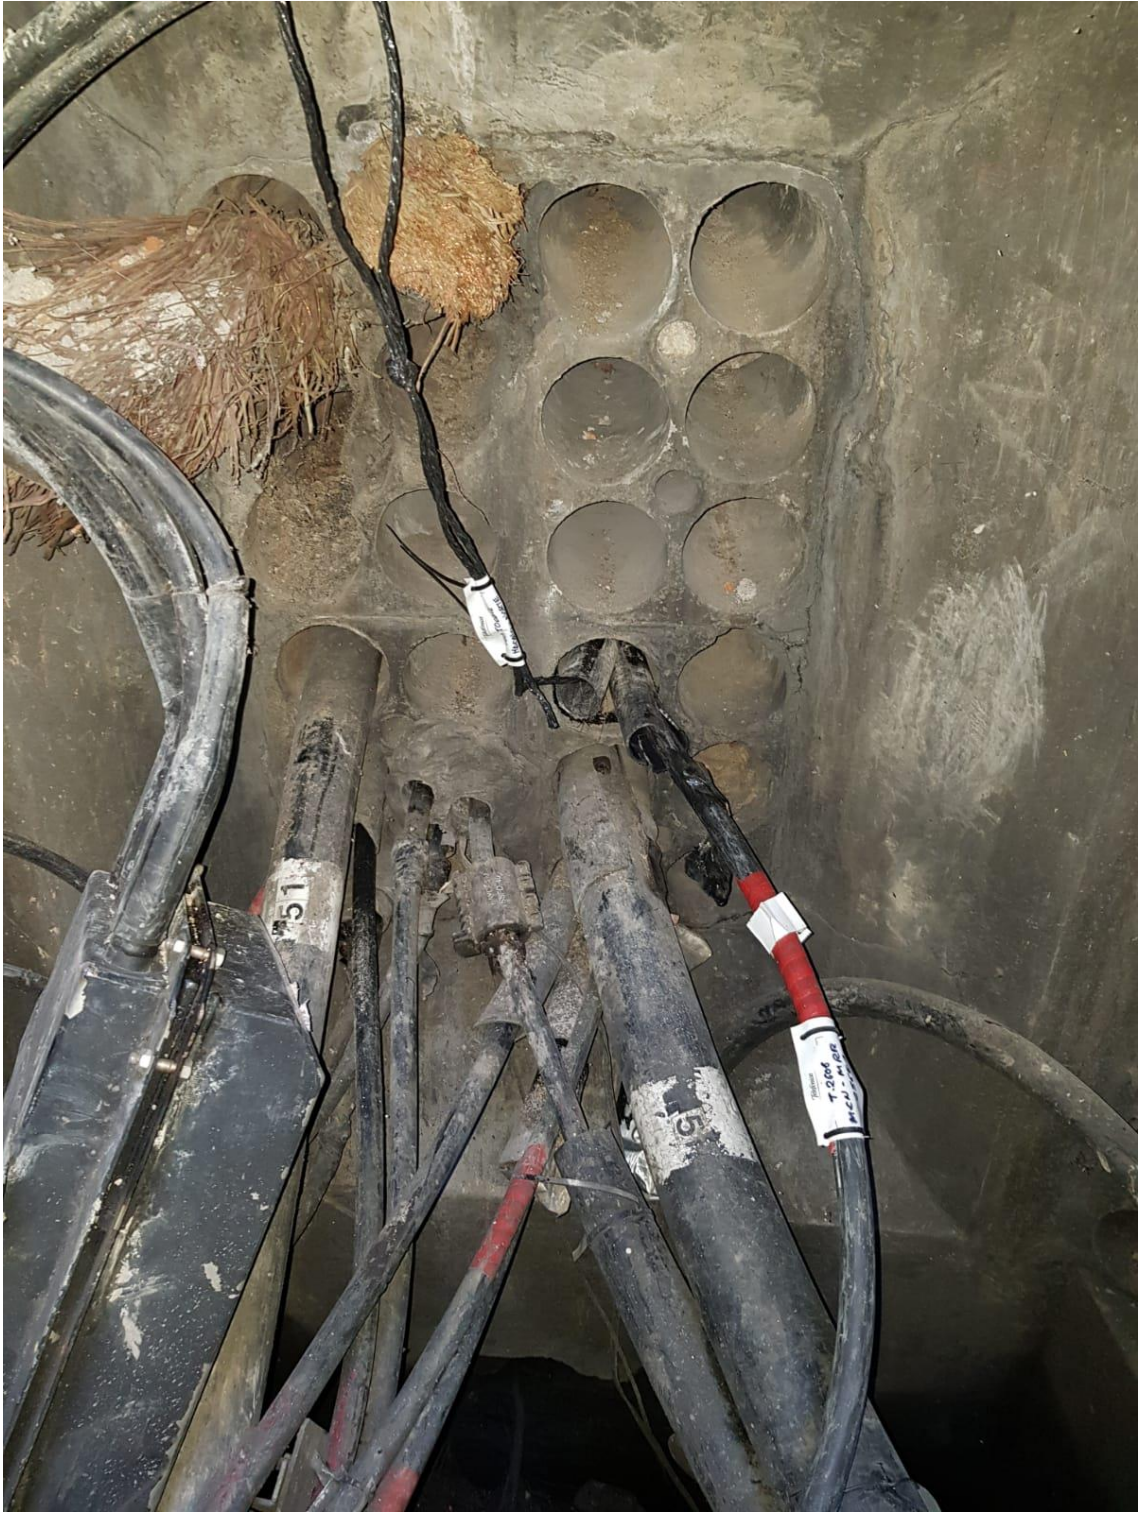
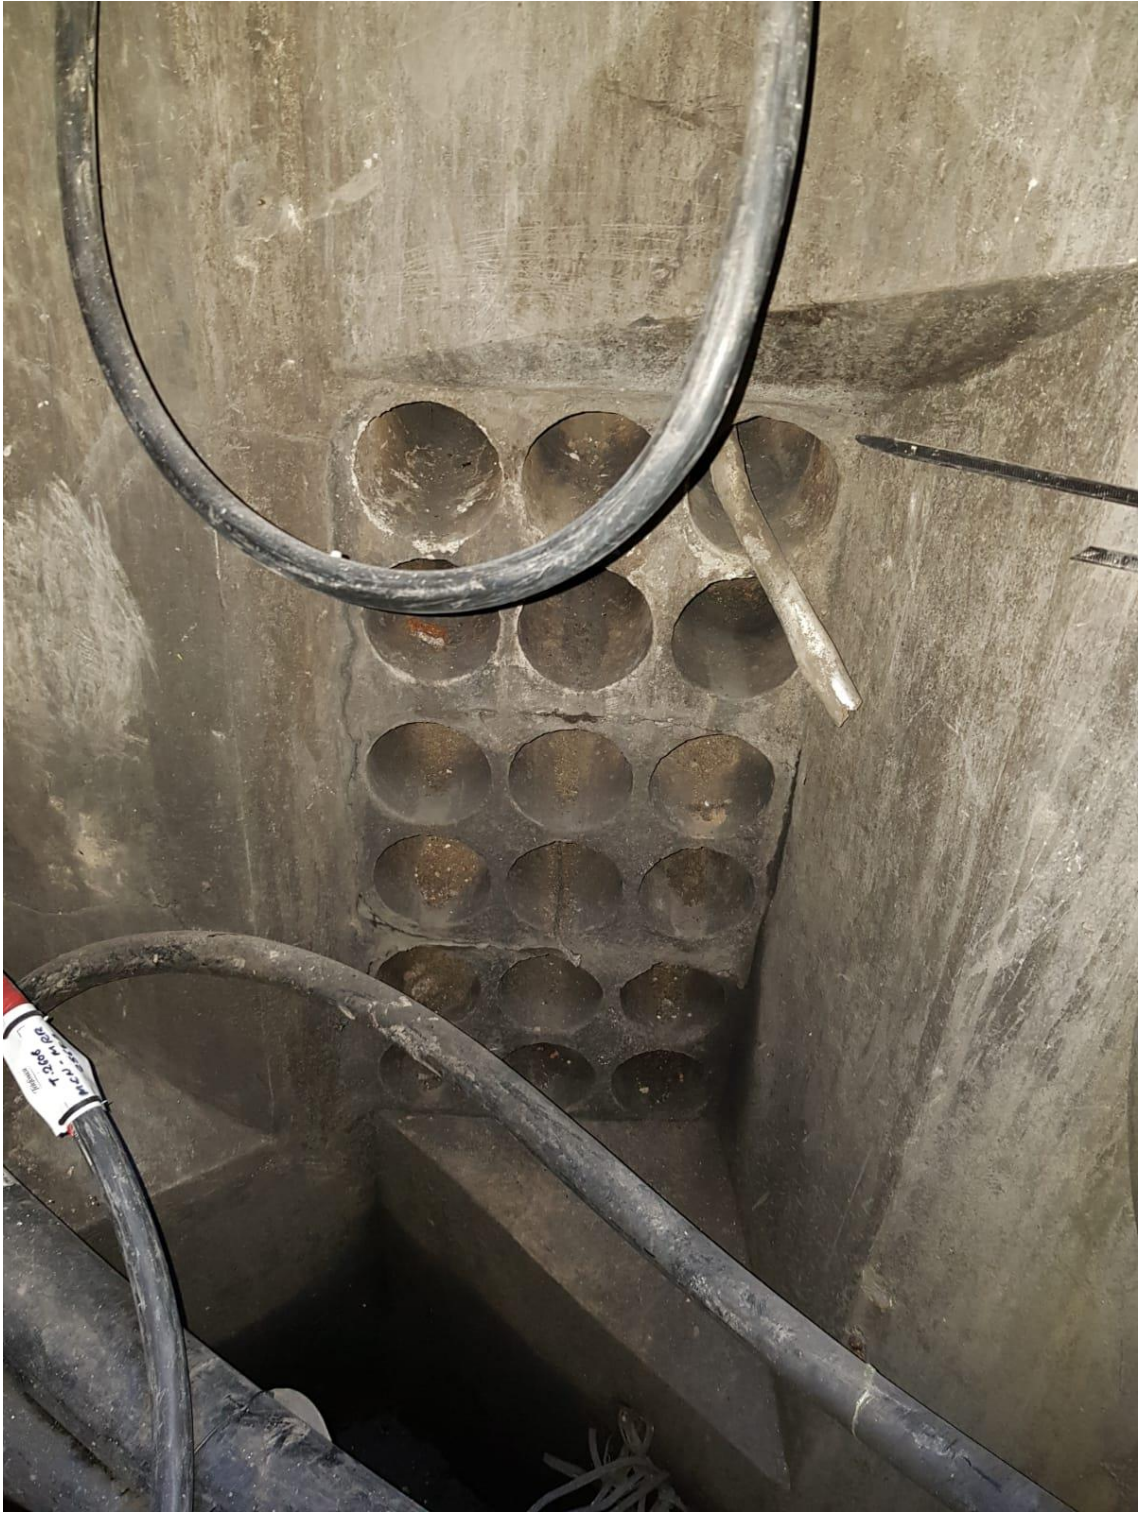
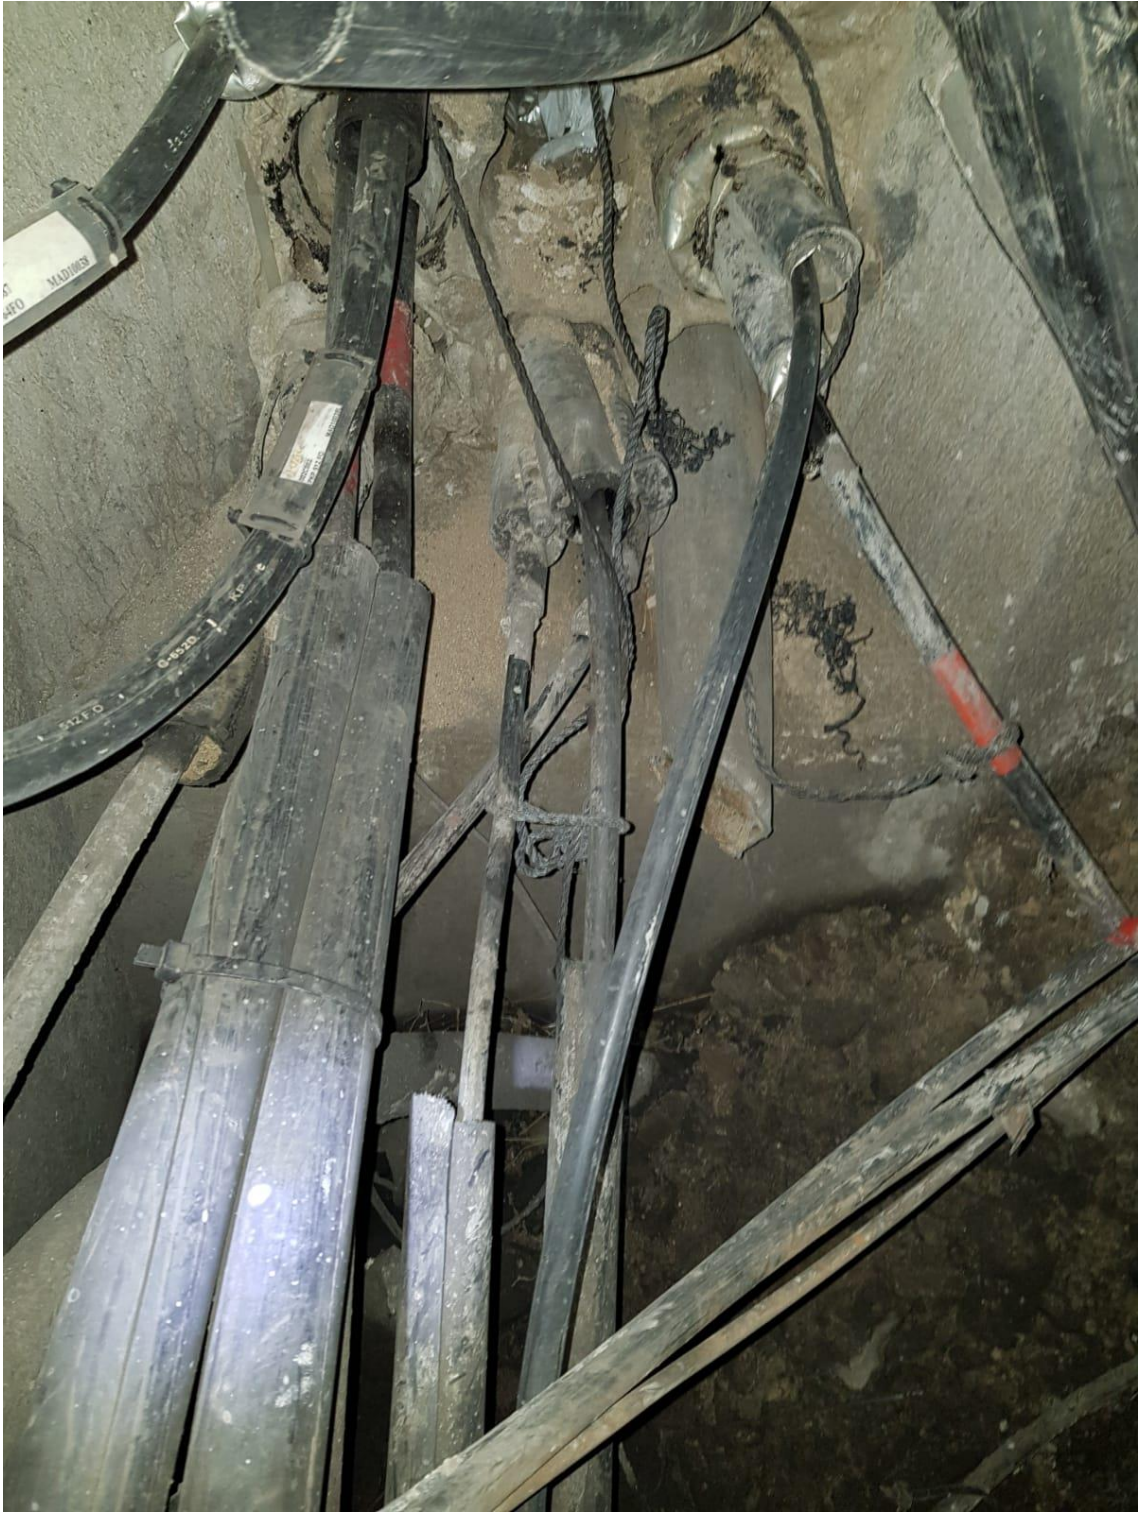
Se abre arqueta Jazztel en rotonda López de Hoyos y pasa un 64FO sin rotular, cruzando hacia acera contraria, donde se encuentra otra arqueta Jazztel en donde pasa este cable, aún sin rotular. Además se abren CRs 251, CR3740, CR3473 y CR285 para ver si este cable iba por otro camino hacia la CR. el cable 64FO no está rotulado en todo su trayecto.
