INCIDENCIA 5889264

Cambio de sección del cable 104-48FOPKP-C622 tras reparación provisional MAD10003-CR009058-01

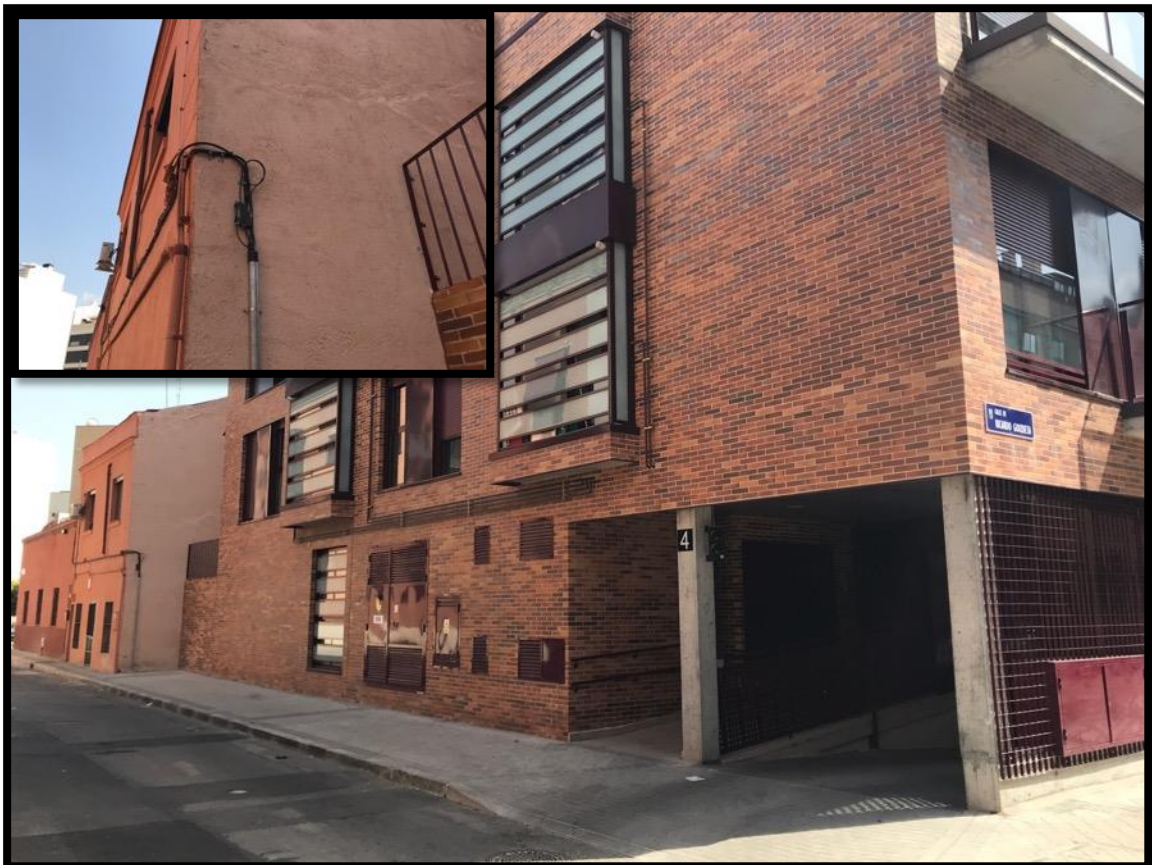
En la C/Rodríguez Villarejo 4 se ha construido un nuevo edificio, parece que el cable afectado 104-48FOPKP-C622 anteriormente pasaba en tramo aéreo por la zona de este nuevo edificio y alguien lo ha cortado, ya que Tesa ha quitado y soterrado por los nuevos conductos instalados sus cables.

Sera necesario realizar el cambio de sección completo de este cable 104-48FOPKP-C622 entre las UCA'SO 104E222 y 104E221.

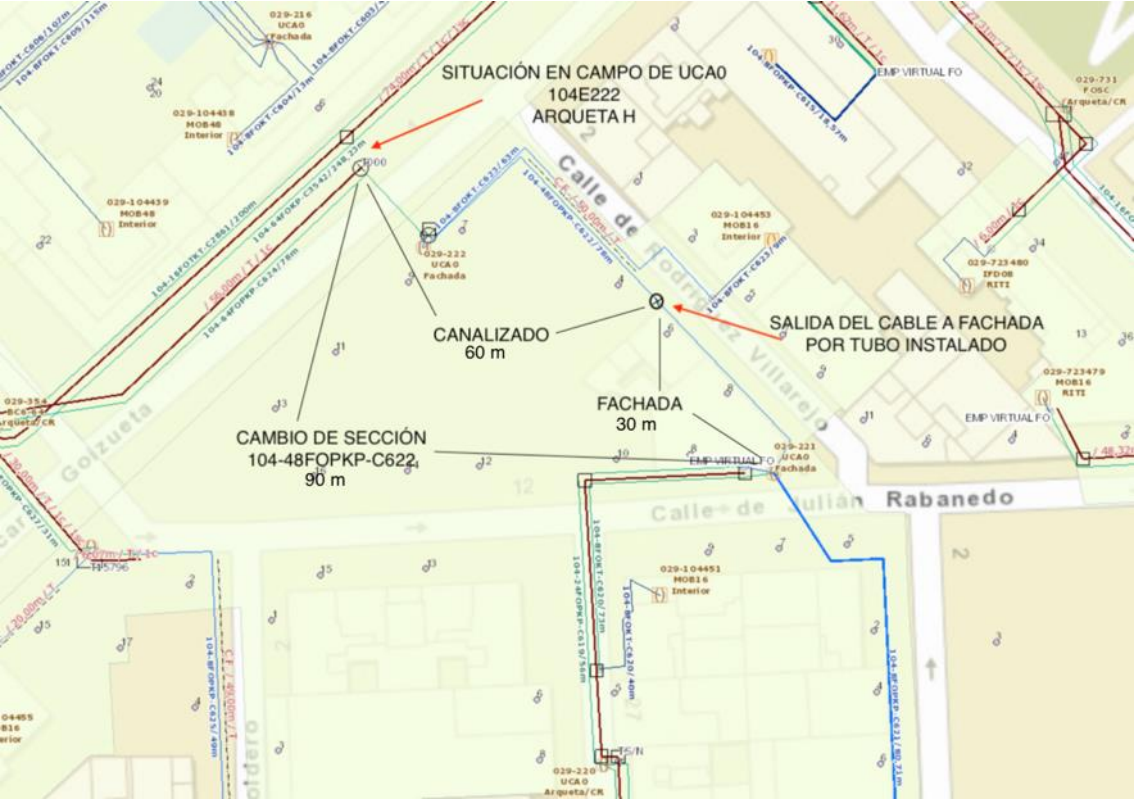
PLANO REPLANTEO

Nota: La situación de la UCA0 104E222 es diferente en campo a la reflejada en GIS, estando instalada en Arqueta H que indicamos en plano.

- Realizar cambio de sección completo del cable 104-48FOPKP-C622 entre las UCA'S 104E222 y 104E221.

Los metros aproximados de cable a cambiar son unos 90 metros, 60 metros canalizado y 30 metros grapado por fachada.
