MAL10001-CR000530-04

Incidencia 6065985

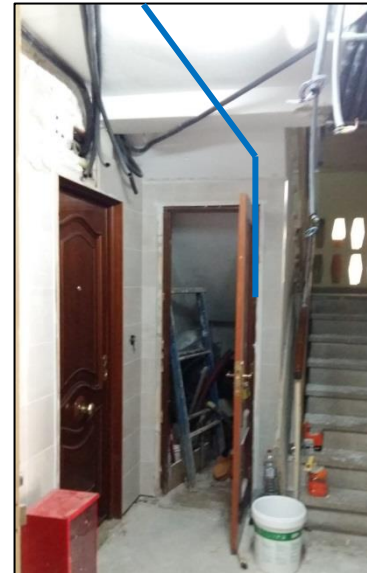
Nueva ubicación y recorrido de cable de alimentación.

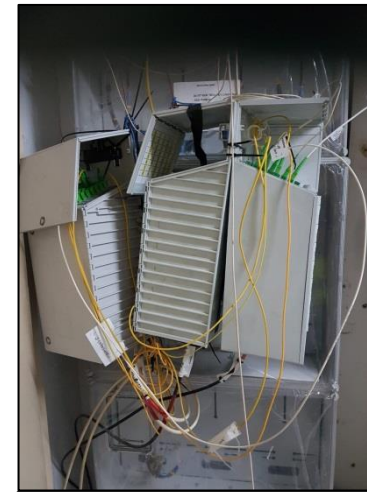
Estado de CTOs.
