RINFORZO DI SOLAIO LIGNEO Milano, palazzetto in via Mercalli

Descrizione dell'intervento

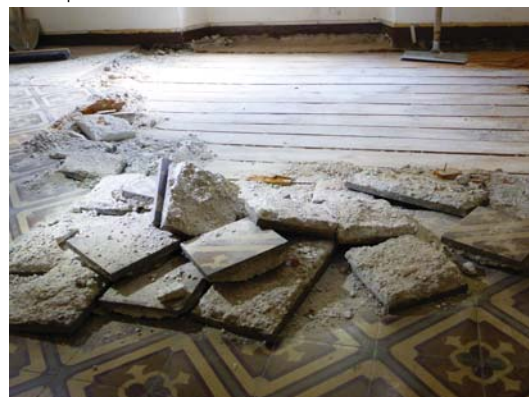
Rimozione del massetto esistente

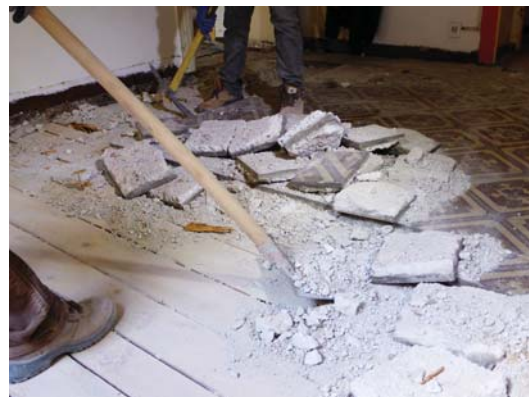
Messa a nudo dell'assito esistente

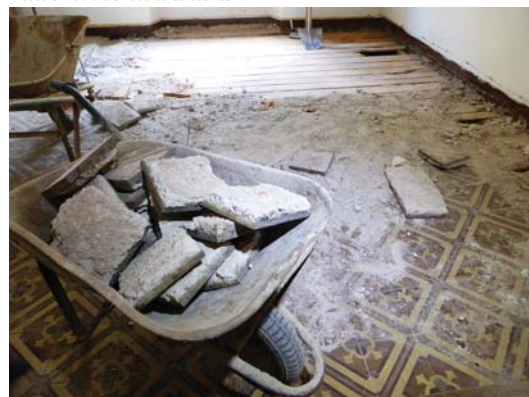
Recupero delle piastrelle originali

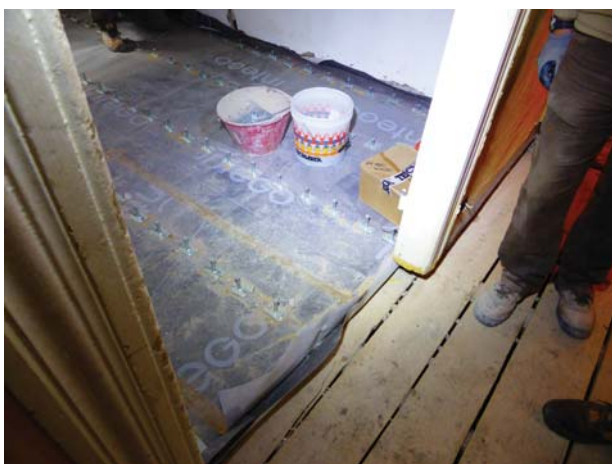
Stesura del telo traspirante e fissaggio dei connettori MAXI

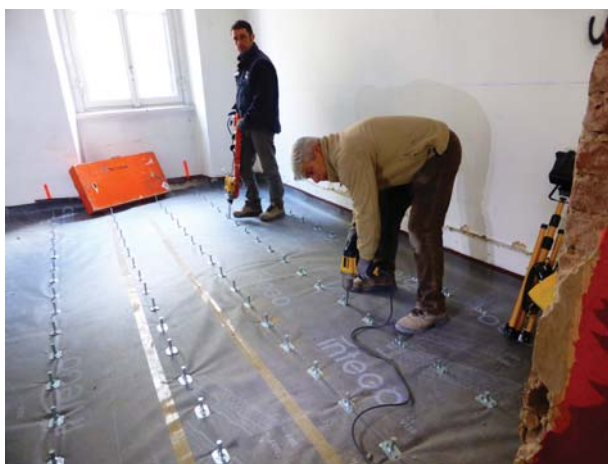
Doppia preforatura con apposito attrezzo e serraggio delle viti con trapano in dotazione

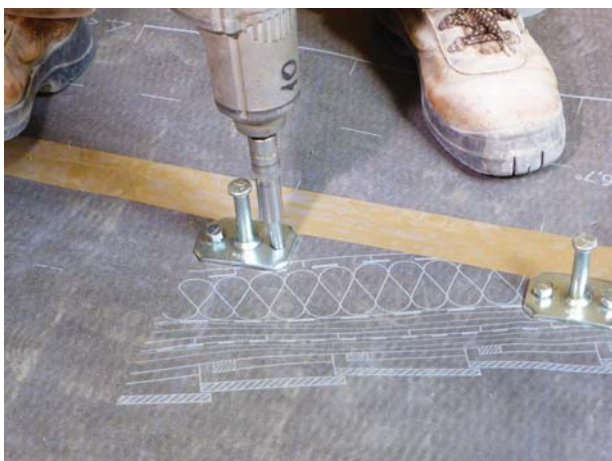
Serraggio delle viti con trapano ad impuls

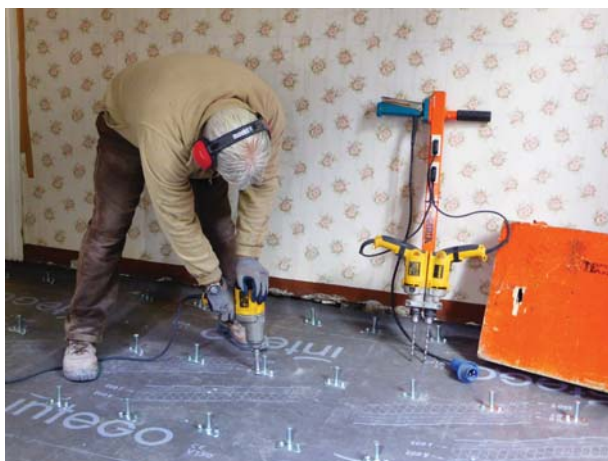
Serraggio delle viti con trapano ad impuls

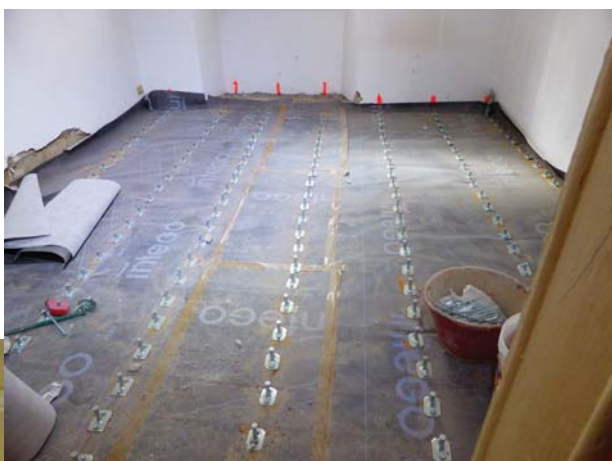
Connettori fissati

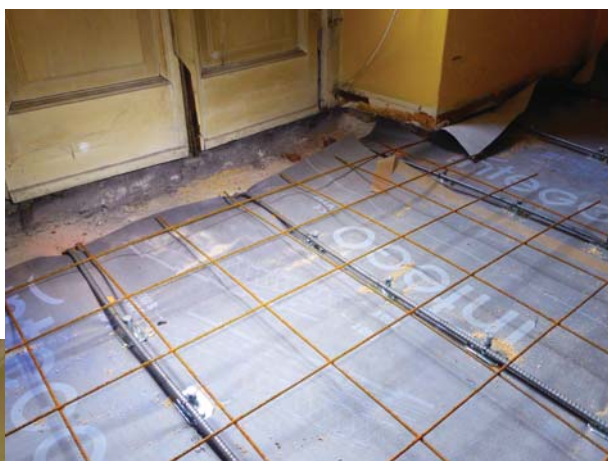
Stesura rete elettrosaldata e raccordo alle murature con barre nervate
