Asunto: Opinión Técnica de Indicadores de  
Riesgo en materia de Protección Civil de un  
lote ubicado en la colonia San Bernabé  
Ocotepéc

OTIRPC/DER/CRT-VR/072/22

Opinión Técnica de Indicadores de Riesgo en materia de Protección Civil

**Lote 41 de la manzana 45, colonia San Bernabé Ocotepec, alcaldía Magdalena Contreras.**

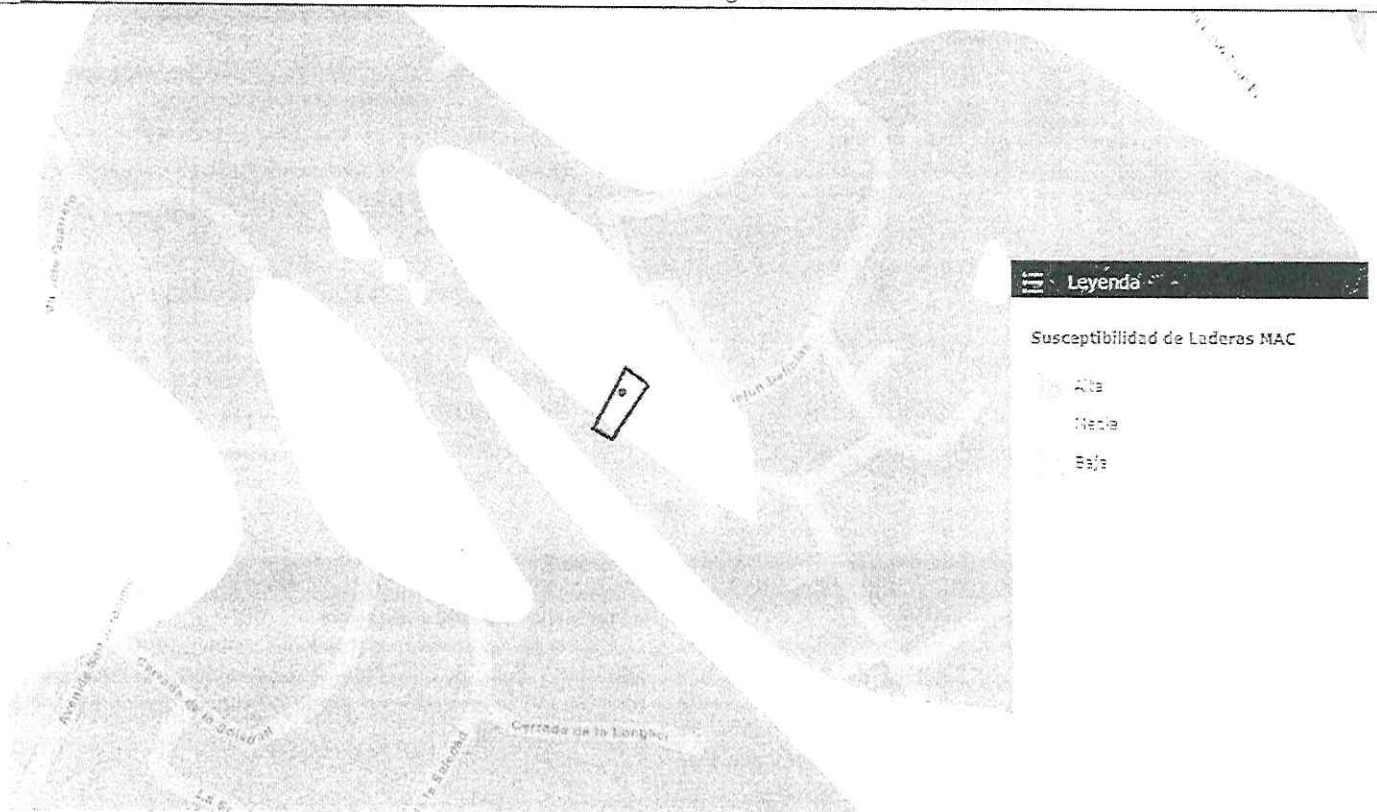
| Cuadro PA1. Peligros y Amenazas Naturales | | | | | | |
|---|---|---|---|---|---|---|
| Inestabilidad de laderas* (deslizamientos, flujos y caídos o derrumbes) | | X | | | | Por su topografía la zona presenta susceptibilidad Alta por inestabilidad de laderas; el lote colinda en su parte Suroeste, con uno de los ramales de la Barranca Anzaldo. Mapa 1. |

Mapa 1. Mapa que muestra al lote ubicado en zona con susceptibilidad Media por inestabilidad de laderas.

1. Evaluar la posibilidad de realizar obras de estabilización de la ladera, sustentadas con estudios de mecánica de suelos, con el objetivo de disminuir la probabilidad de ocurrencia de un proceso de remoción en masa, debido a que el Atlas de Riesgos reporta susceptibilidad Media ante inestabilidad de laderas
2. Orientar e invitar a los habitantes del inmueble y a la población de la zona a implementar un Plan Familiar para la Prevención de Riesgos, con el fin de conocer, prevenir, reducir y controlar los efectos de una emergencia o desastre, el cual se puede encontrar en <https://www.proteccioncivil.cdmx.gob.mx>, a través de su Unidad de Gestión Integral de Riesgos y Protección Civil.

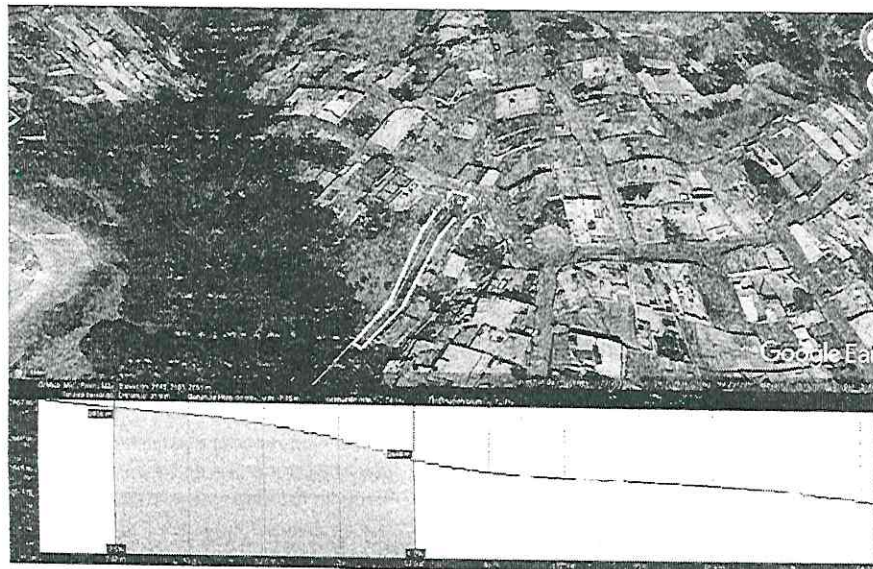
Fig 1. Se muestra la pendiente, aproximadamente 20° de inclinación.
