SGIRPC/DGAR/0732/2022

Asunto: Se remite solicitud de necesidades de la
Escuela Secundaria Diurna 162 "Francisco Monterde" / turno vespertino

No. de Oficio AEFCM/DGOSE/CSSES/DO MC-MA-TLAH-TLAL-XOCH/ ZE97/ESI-162TV/0129/2022.

OLGA LIDIA TORRES GARCÍA
DIRECTORA DEL PLANTEL
Esc. Sec. Dna. No. 162
"FRANCISCO MONTERDE"
San Juan Ixtayopan, Tláhuac

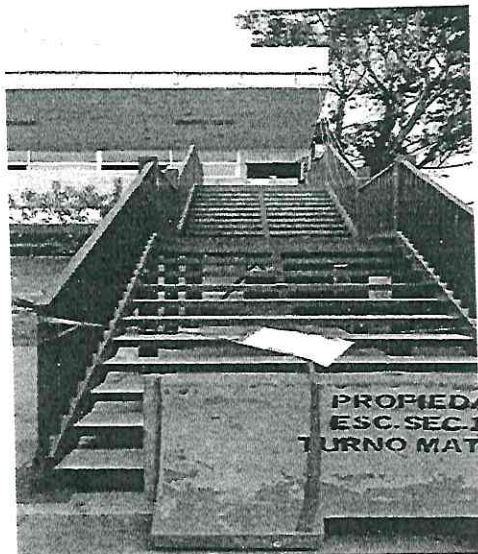
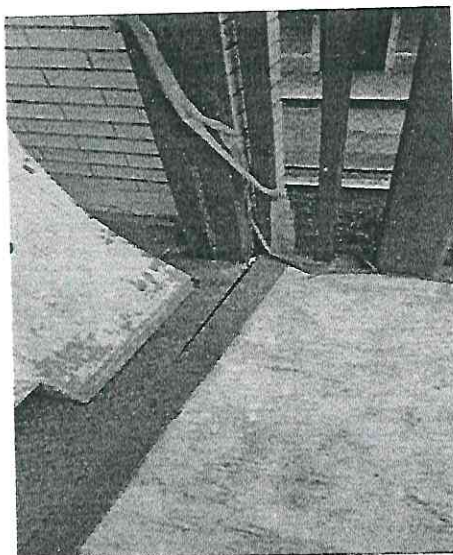
Escaleras de emergencia del edificio A con daños de levantamiento de estructura, sin utilizar.

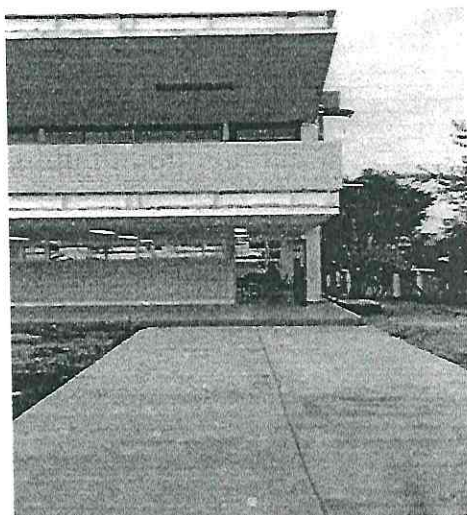
Edificio B aun sin escaleras de emergencia.

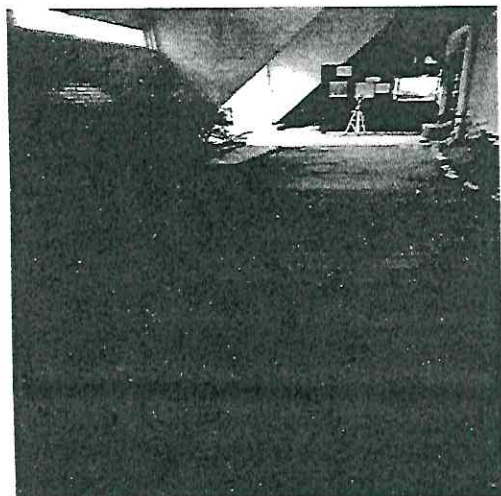
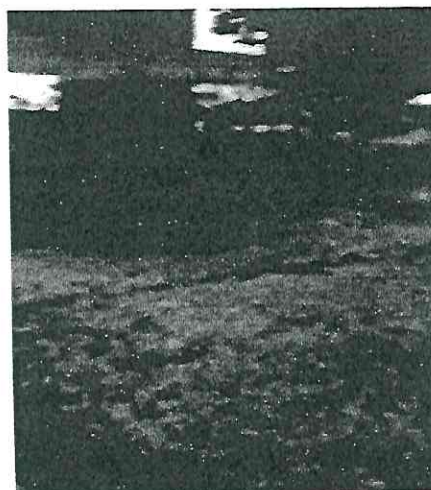
Puerta principal por donde entran y salen los alumnos, sin suficiente iluminación para la hora de la salida.

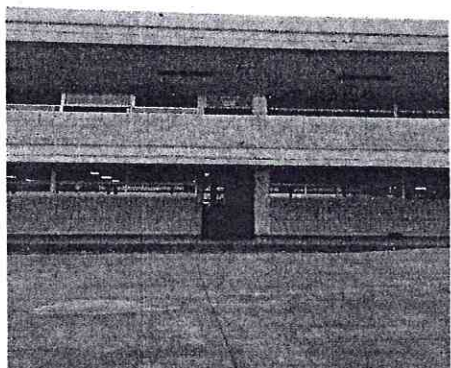
Edificio B a la luz de día.

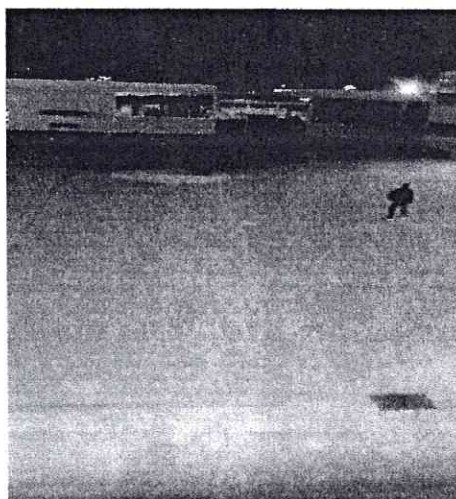
Edificio B al anochecer con muy poca iluminación.

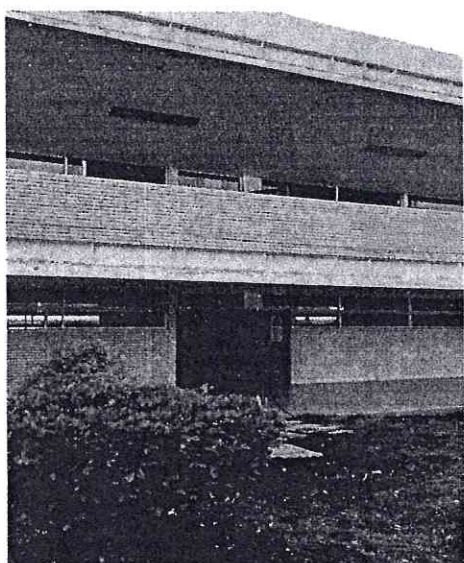
Edificio A a la luz del día.

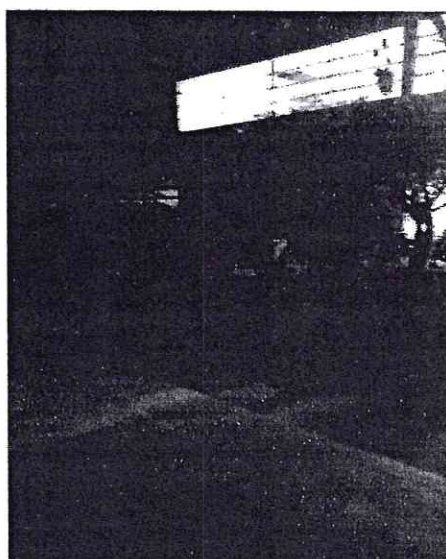
Edificio A, parte trasera al anochecer sin suficiente iluminación.

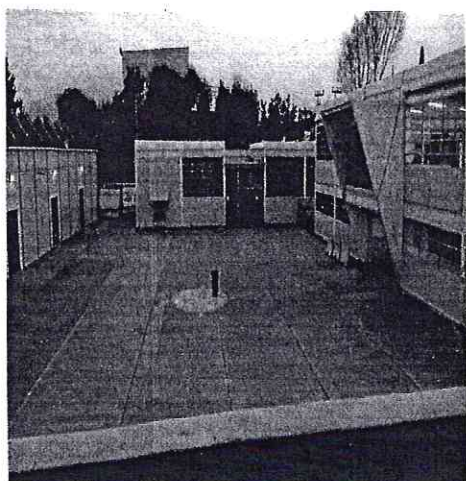
Patio central en buen estado

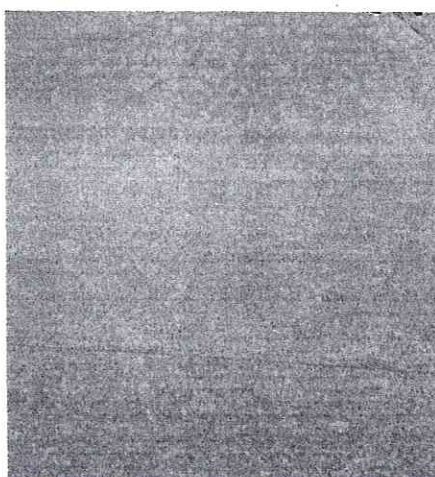
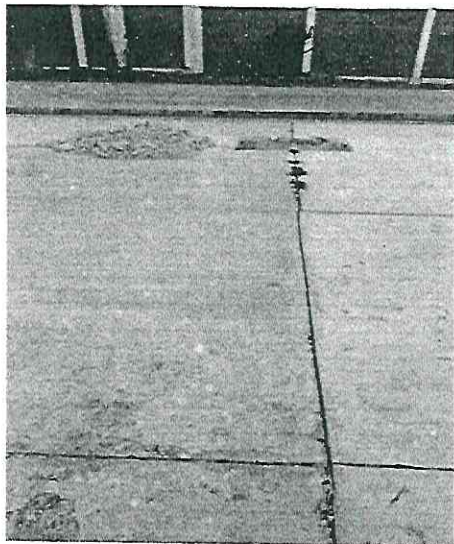
Patio central en mal estado con separación y Aberturas muy profundas a raíz del temblor 2017.

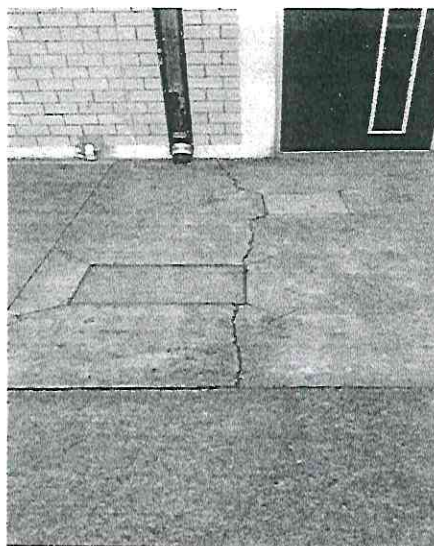
Patio central en mal estado con separación y Aberturas profundas, frente a las puertas de talleres a raíz del temblor 2017.

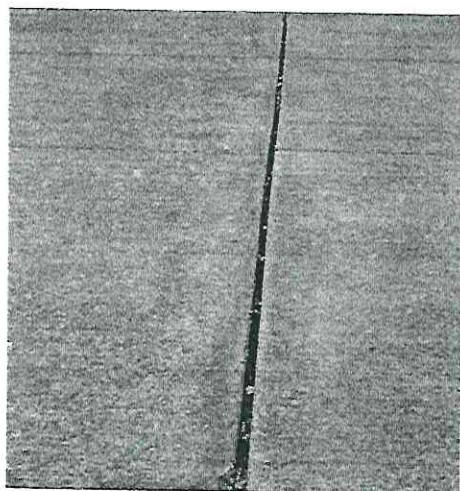
Patio tracero de la escuela con aberturas a raíz del temblor.

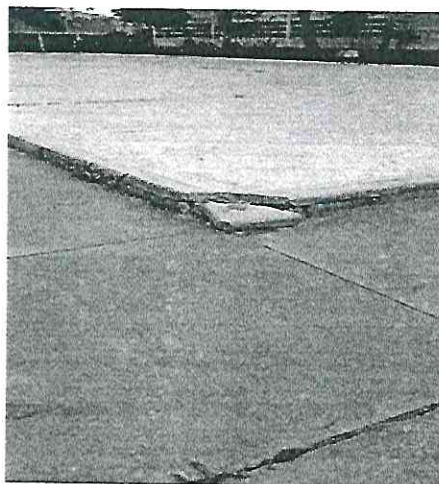
Patio tracero con levantamiento de piso y grietas a raíz del temblor.

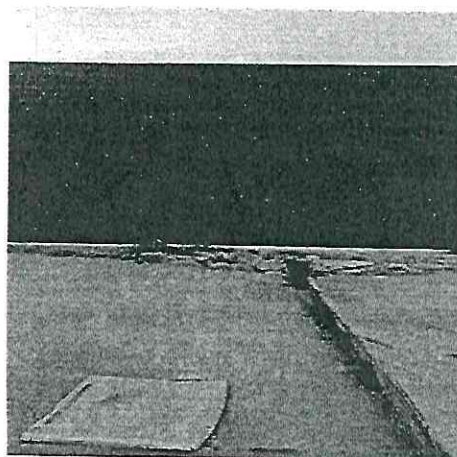
Patio tracero de la escuela con aberturas a raíz del temblor.

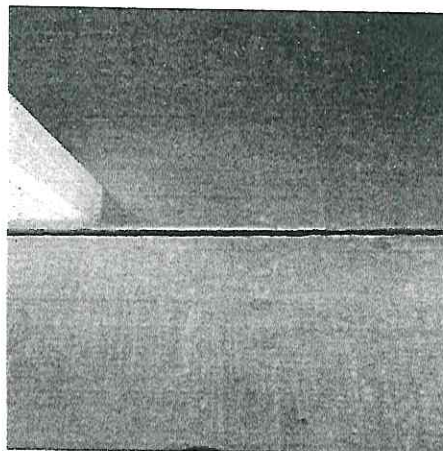
Patio tracero con levantamiento de piso y grietas a raíz del temblor.

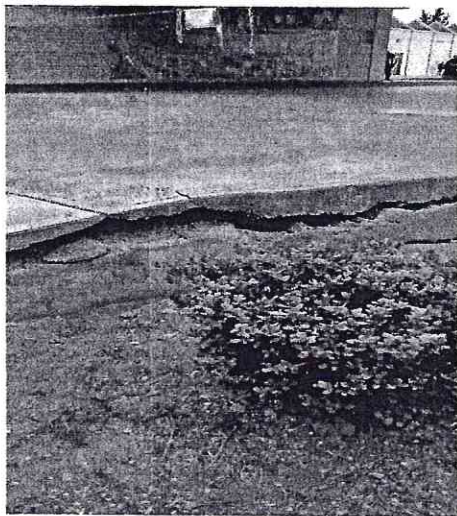
Pasillos que transportan del edificio A al B, con socabon y grietas raiz del sismo 2017, sumamente peligrosas.

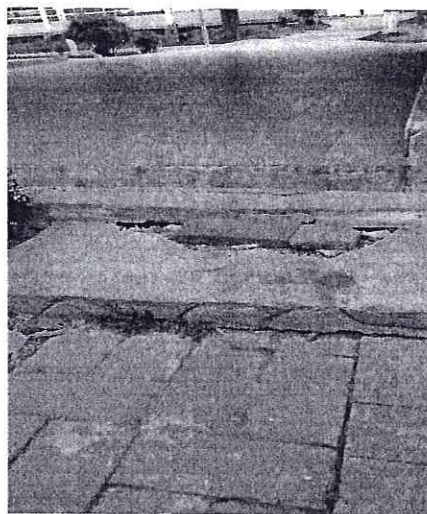
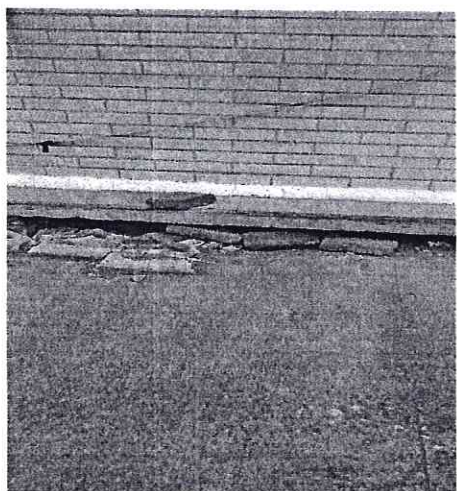
Pared lateral de biblioteca, separación de piso-pared.

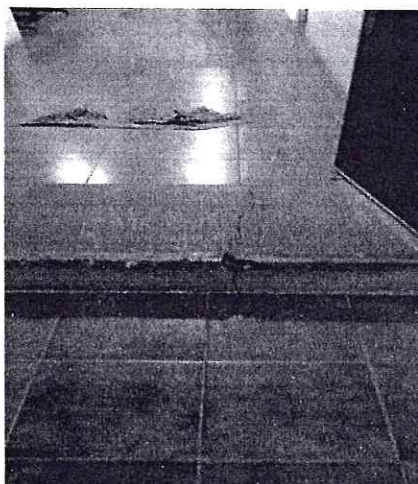
Pasillo que conduce del edificio B al A, levantamiento de azulejo.

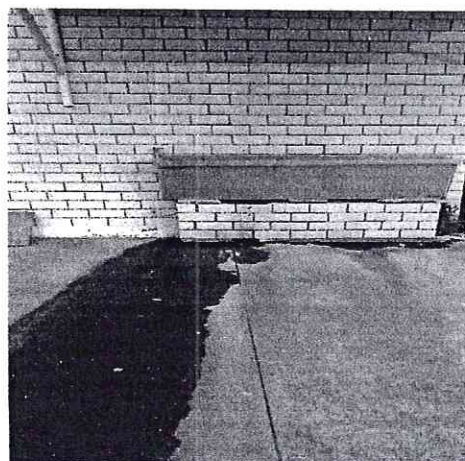
Bebederos en mal estado y con fugas de agua.

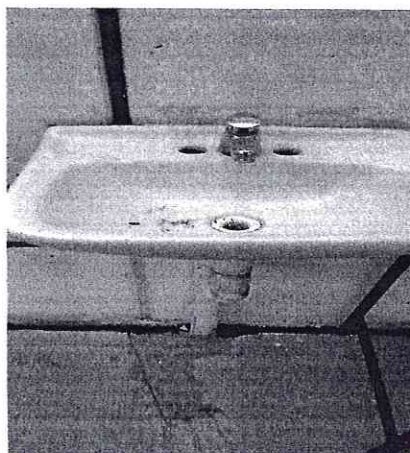
Lavabos en mal estado sin funcionar y con grietas del piso a la pared.
