SGIRPC/DGAR/0926/2022

**Asunto:** Opinión Técnica de Indicadores de Riesgo en materia de Protección Civil, de inmueble ubicado en Toledo número 39

Opinión Técnica de Indicadores de Riesgo en materia de Protección Civil

**Inmueble de uso mixto (oficinas y restaurante), ubicado en calle Toledo número 39, colonia Juárez, alcaldía Cuauhtémoc.**

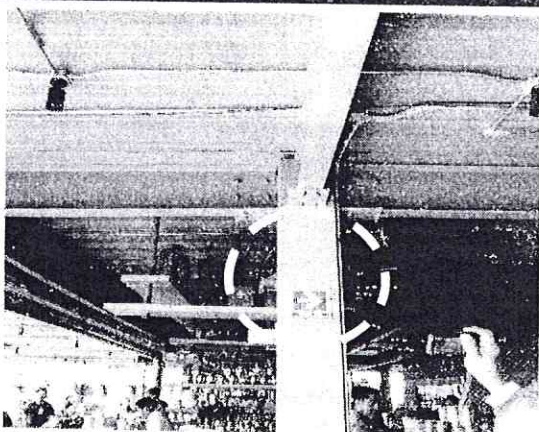
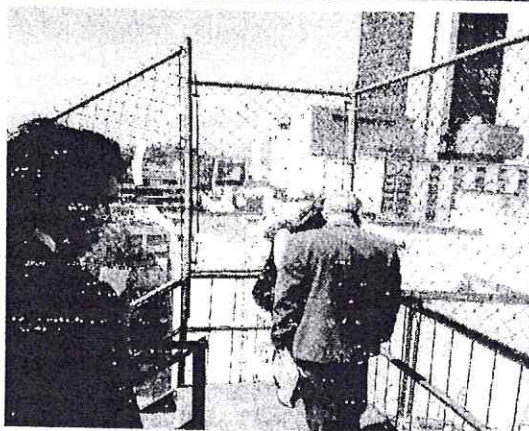
Imágenes 1 y 2. Señalización fuera de normatividad.

4. Señalización	X			Deberá actualizar la señalización según las características establecidas en la NOM-003-SEGOB-2011 "Señales y avisos para protección civil - colores, formas y símbolos a utilizar".

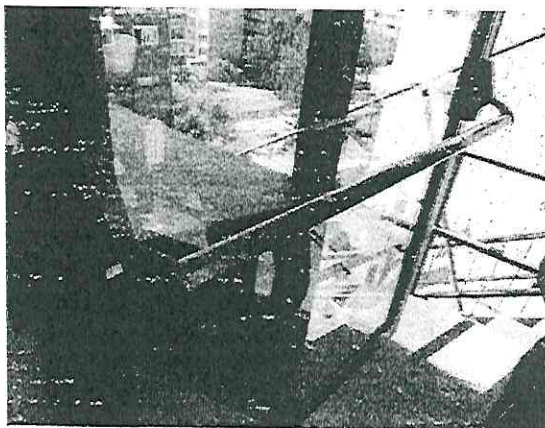
Imágenes 3 y 4. Salida de emergencia de vidrio; Vista a la parte inferior de la escalera de emergencia.

2. Salidas de emergencia	X			Deberá adecuar la salida de emergencia con materiales resistentes al fuego.
3. Ventilación	X			Ventilación natural suficiente.

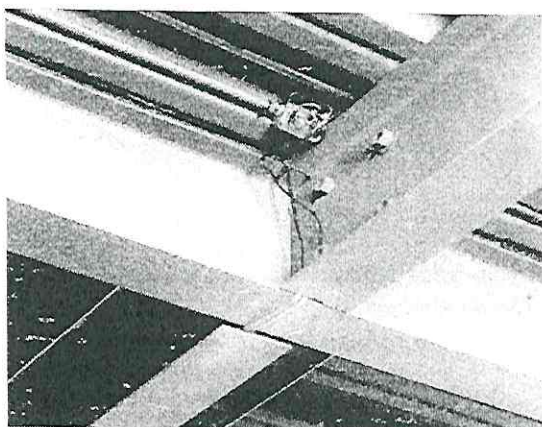
Imágenes 5 y 6. Caja de instalación eléctrica sin tapa, se aprecia cableado expuesto; Vista de la instalación eléctrica.

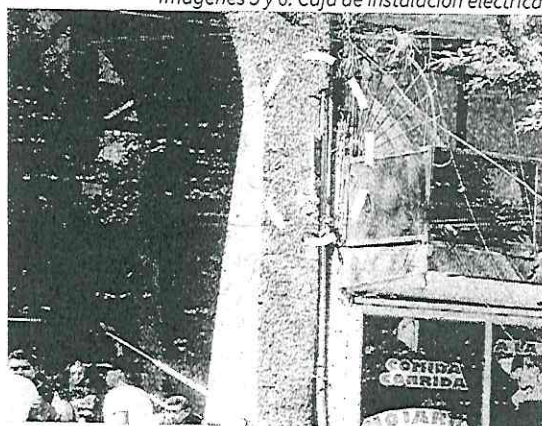
Imágenes 7 y 8. Línea de alimentación en la fachada del inmueble, se aprecia cercanía con otras instalaciones; Vista de un extintor en el área de restaurantes.

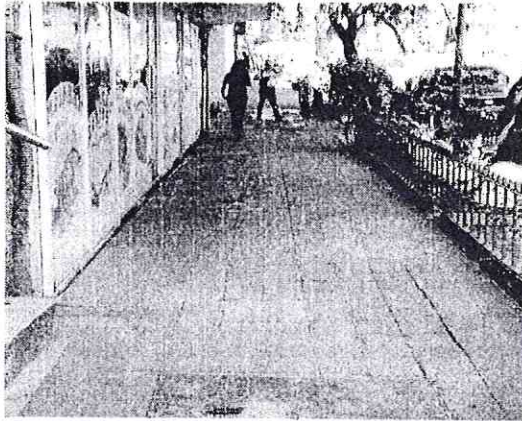
Imágenes 9 y 10. Asentamiento del inmueble contiguo, se aprecia deformación en la banqueta; Registros del sistema de sonido sin tapas de protección.
