**Asunto:** Opinión Técnica de Indicadores de  
Riesgo en materia de Protección Civil del  
inmueble ubicado en calle Tlaxcala número 67

OTIRPC/DER/CRT-VR/078/22

Opinión Técnica de Indicadores de Riesgo en materia de Protección Civil

**Inmueble ubicado en calle Tlaxcala número 67, colonia Roma, alcaldía Cuauhtémoc.**

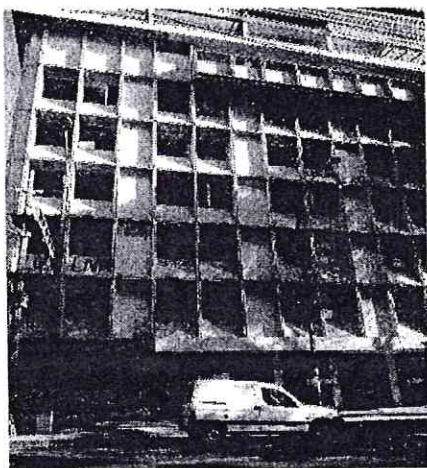
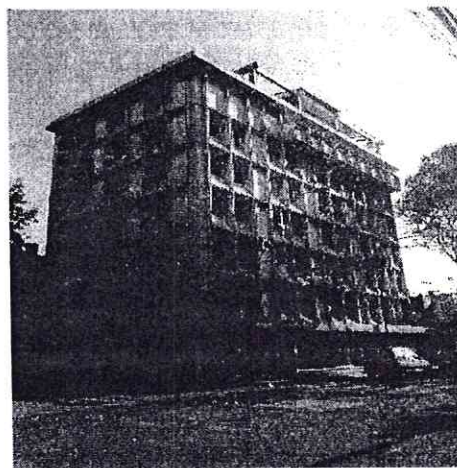
*Imágenes 1 y 2. Vista de la fachada del inmueble; Vista lateral del inmueble.*

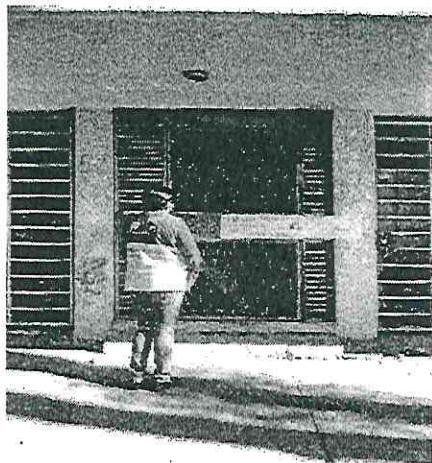
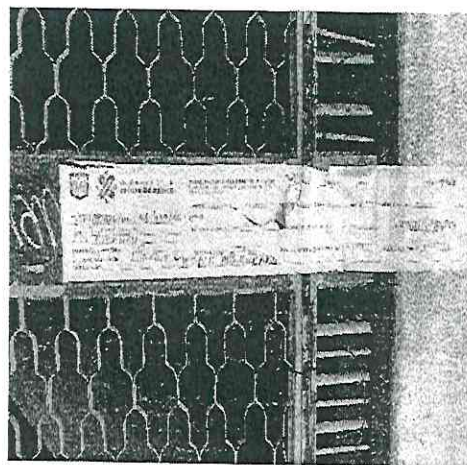
Imágenes 3 y 4. Entrada principal de inmueble Tlaxcala 67 sin acceso, se aprecian sellos; Sello de la Procuraduría General de Justicia en entrada principal de inmueble.

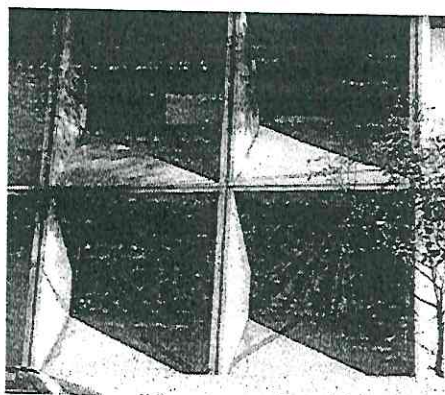
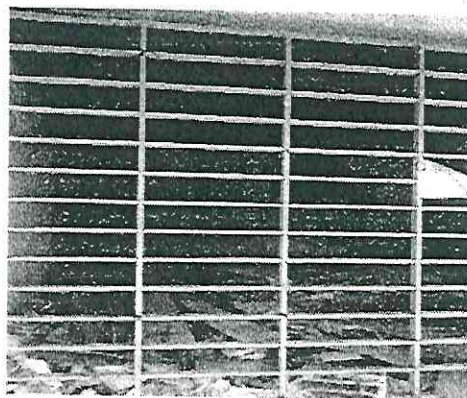
Imágenes 5 y 6. Fotografía tomada desde el exterior al interior del inmueble en 4to piso se observa abandono; Vista del interior del inmueble, en planta baja desde el exterior se observa basura, así como ductos de instalaciones colgando.

2. Dar mantenimiento correctivo y preventivo general a instalaciones eléctricas en general de conformidad a la NOM-001-SEDE-2012, Instalaciones eléctricas.

5. Dar mantenimiento al interior del inmueble para evitar el continuo deterioro que ocasiona el abandono.
6. Para cualquier trabajo de mantenimiento correctivo y/o preventivo en el inmueble, se recomienda sea consultado con personal técnico especializado, elaborado con mano de obra calificada y bajo la normatividad aplicable del Reglamento de Construcciones para el Distrito Federal vigente y las Normas Técnicas Complementarias, además de contar con las responsivas correspondientes, así como contar con los permisos y autorizaciones correspondientes antes de ejecutar cualquier trabajo constructivo.

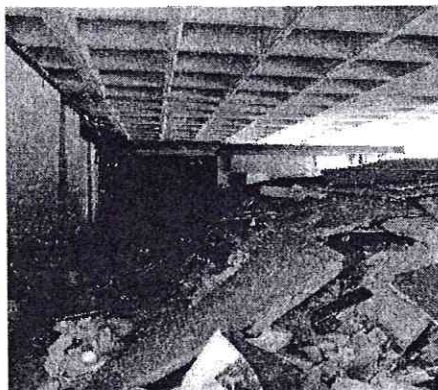
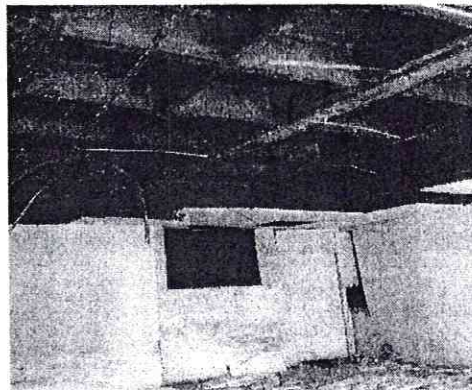
Imágenes 7 y 8. Fotografía tomada desde el exterior del inmueble, al interior en la planta baja se observa desperdicio de tablaroca, basura;  
Fotografía tomada desde el exterior del inmueble, al interior en la planta baja en calle Tlaxcala.

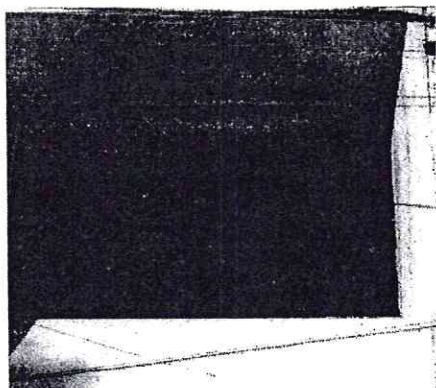
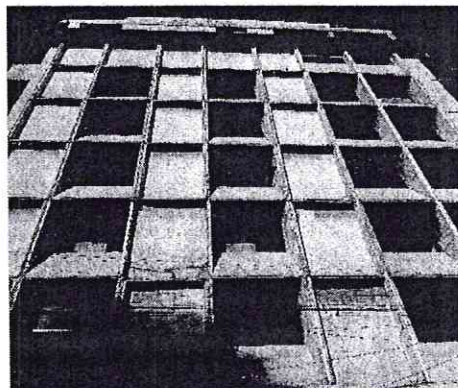
Imágenes 9 y 10 Vista de interior de inmueble se observan plafones con falta de mantenimiento, Vista de inmueble desde el exterior, se observa la falta de vidrios en su fachada en los diferentes niveles.

3. Dar mantenimiento general en la fachada para evitar así los desprendimientos de repellados.
4. Atender las observaciones realizadas en el Cuadro V2. Vulnerabilidad asociada a elementos de protección civil del inmueble con la finalidad de salvaguardar la integridad física de los habitantes del inmueble.

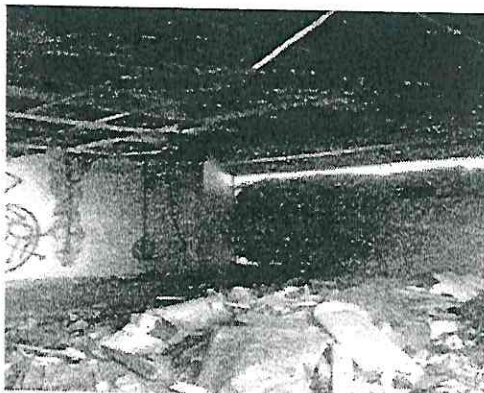
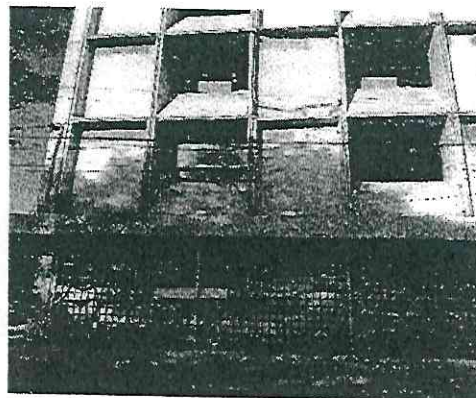
Imágenes 11 y 12. Fotografía tomada desde el exterior al interior del inmueble, presenta deterioro; Vista del inmueble desde la calle Piedras Negras.

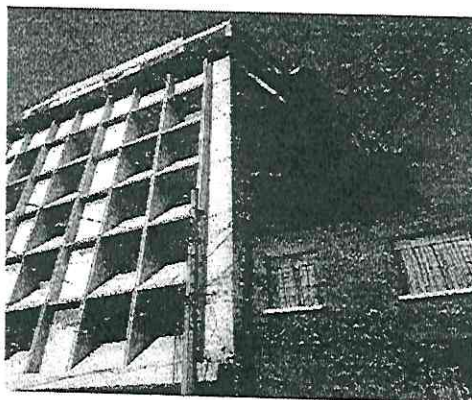
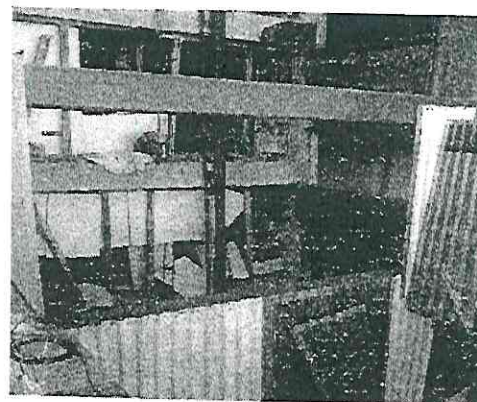
Imágenes 13 y 14. Vista del Inmueble del exterior sobre la calle Piedras Negras, se presume desprendimiento de material a inmueble colindante; Fotografía tomada desde el exterior del inmueble desde la casa número 23 de la calle Piedras Negras.

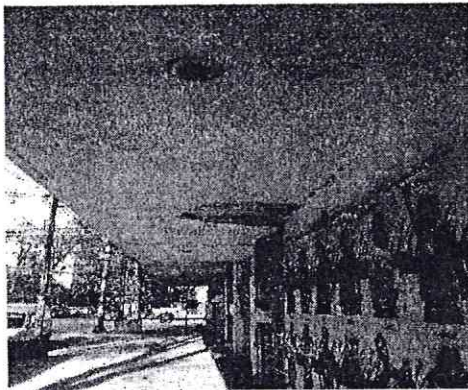
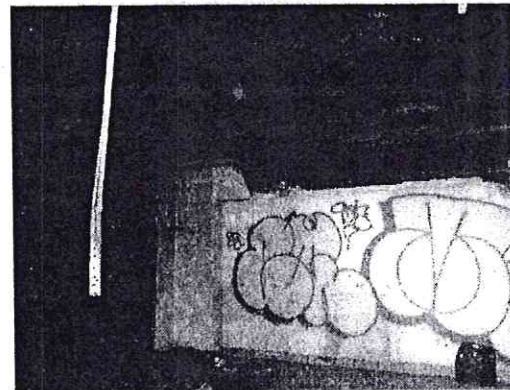
Imágenes 15 y 16. Vista de inmueble sobre calle Tlaxcala con muestras de abandono; Fotografía tomada desde el exterior del inmueble, se observó vandalismo en su interior.
