Asunto: Revisión de instalaciones de gas y eléctricas de la escuela Primaria "Leonismo Internacional"

OT-FNA.2022.DGAR/002

Opinión Técnica de Indicadores de Riesgo en Materia de Protección Civil

Opinión Técnica de Indicadores de Riesgo en Materia de Protección Civil (OTIRMP)
Escuela Primaria "Leonismo Internacional", ubicada en Castilla 91, colonia Álamos, alcaldía Benito Juárez, C.P. 03400, Ciudad de México.

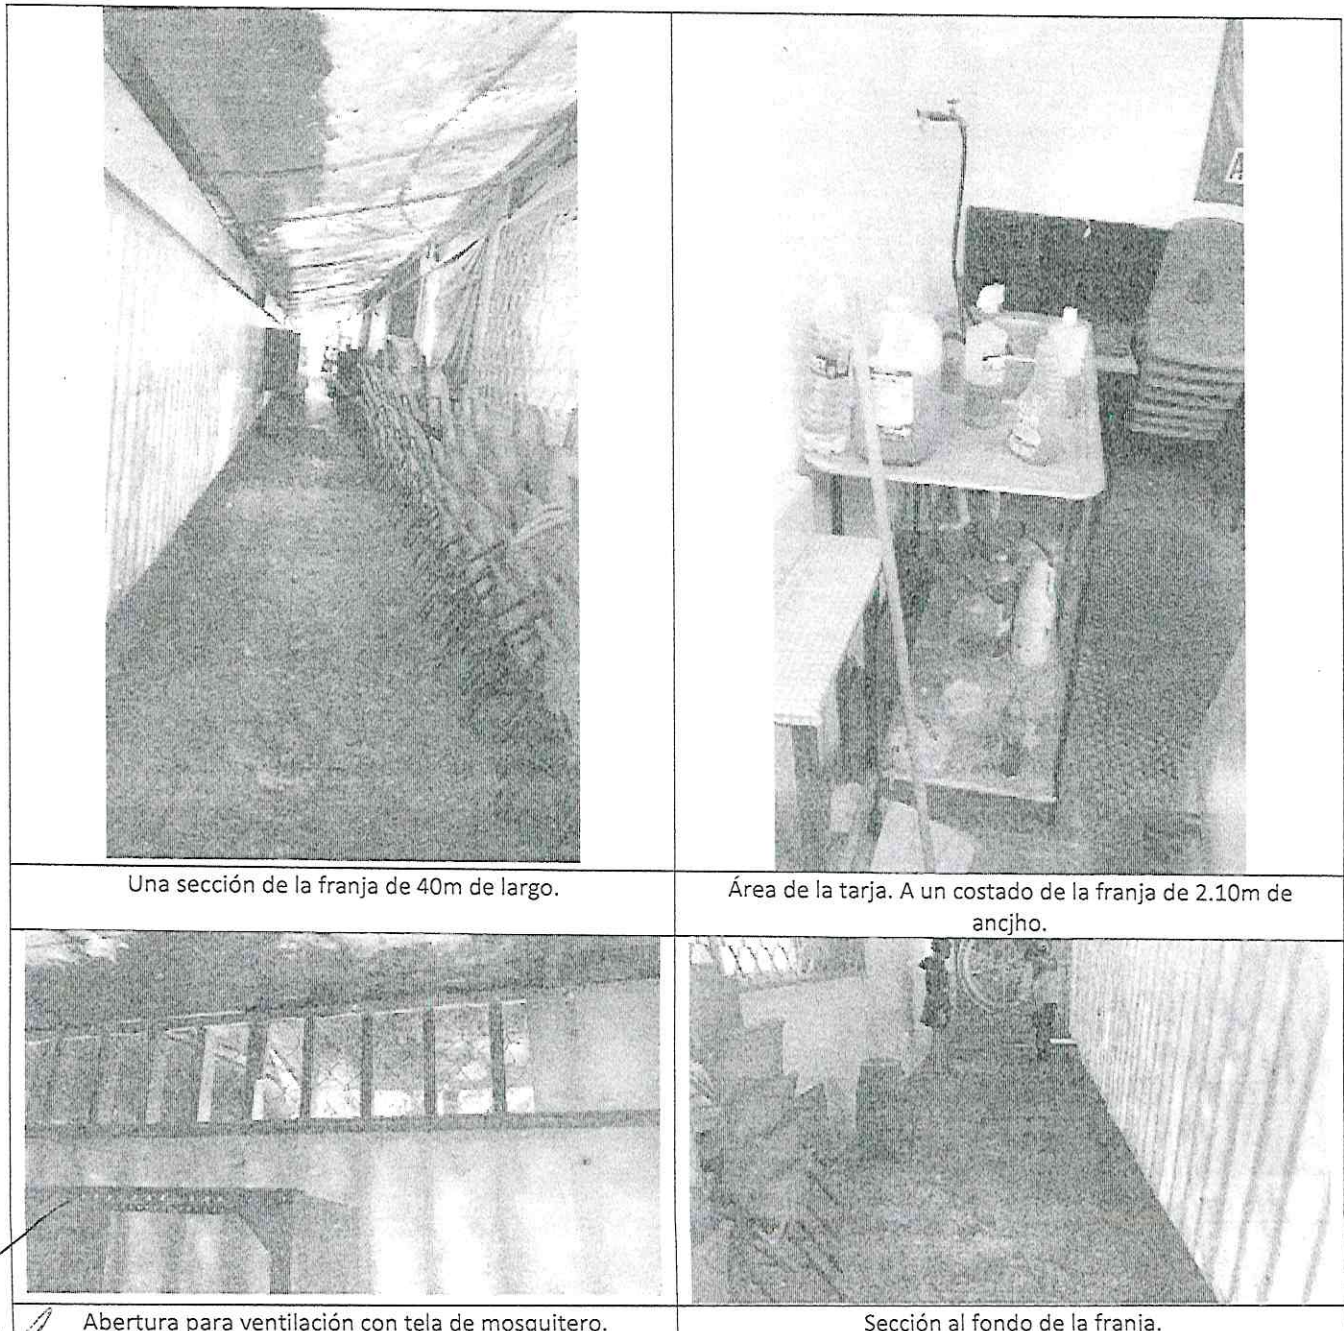
Al interior de la escuela se observa un pasillo con uso actual de bodega techada con cubierta temporal de policarbonato, en una franja de terreno de 40m de longitud por 2.10m de ancho, con alturas de 2.30m y 2.85m, en el que se observan tres aberturas de 0.5m por 0.4m. En la pared de policarbonato hacia vía pública se cuenta con cinco aberturas con mosquitero para ventilación. La franja no se cuenta con registro de captación de aguas residuales o pluviales. En ese espacio se cuenta con servicio de agua potable y tarja, misma que ocupa un espacio propio. La franja colinda con tres aulas con ventanas corredizas y sanitarios. Las instalaciones eléctricas no están canalizadas. La franja de terreno techada no cuenta con salida de emergencia al otro extremo.

El pasillo cubierto con lámina de policarbonato inspeccionada, de 40 metros de largo, lo utilizan como bodega, inapropiadamente. El pasillo cuenta con poca ventilación, que no favorece al cruce de aire de las aulas.

Desalojar el pasillo de los materiales que lo ocupan, así como la cubierta y protección en reja, para favorecer la ventilación e iluminación de las aulas. Arts. 1, y 74 del Reglamento de Construcciones para el Distrito Federal.

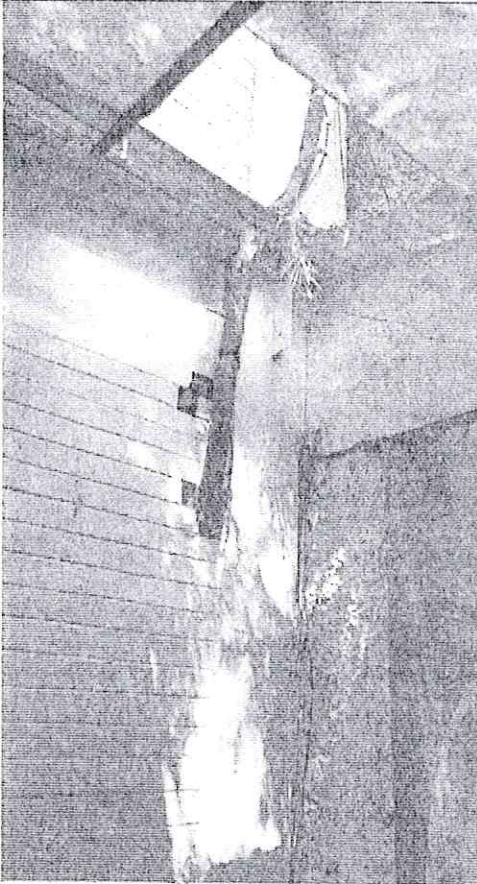
Abertura en techumbre, localizada bajo una cornisa del edificio.

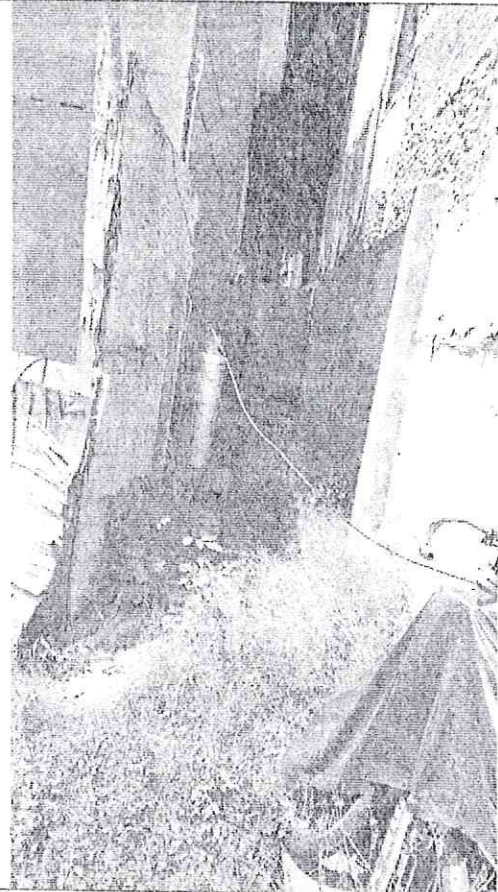
No hay observaciones para el uso de cilindro de Gas L.P.

Cilindro de Gas l.p. para conserjería. No hay acceso a alumnos.

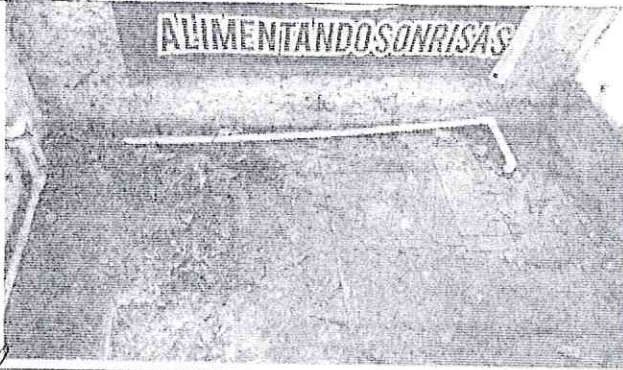
No hay registro visible de captación de aguas.

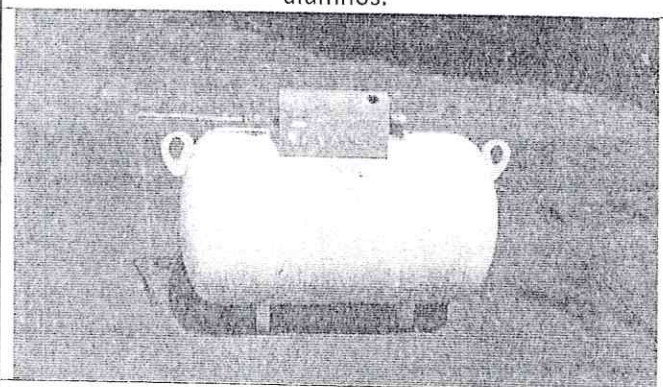
Azotea marca	Tanque	Capacidad	Antigüedad	Observaciones
Tatsa		295L	Octubre/2008	Tanque sin operación y sin mantenimiento. Sin fuga. Con tubería de servicio que llega al pasillo cubierto.
Conserjería Cilindro		30 Kg.	N/A	Conectado a aparato de consumo. Sin fuga.

Por lo que se refiere al tanque estacionario de Gas L.P., su antigüedad hace necesario que se le realice prueba, así mismo, la tubería de servicio de Gas L.P. conduce al pasillo, a la altura de la tarja; en caso de fuga de Gas L.P., esta se alojará en el espacio confinado que es el pasillo (*).

Tanque estacionario en azotea.

El tanque estacionario debe contar con dictamen de Unidad de Verificación en Materia de Gas L.P., que indique si el tanque está en condiciones de continuar en servicio. Numeral 6.1.3.10.4 de la Norma Oficial Mexicana NOM-004-SEDG-2004. Instalaciones de aprovechamiento de Gas L.P. Diseño y construcción.
