**SGIRPC/DGAR/0883/2022**

**Asunto:** Opinión Técnica de Indicadores de Riesgo en materia de Protección Civil de 36 lotes ubicados en las colonias Pueblo de Tetelpan, Tizampampano, Lomas de los Ángeles, Ocotillos, La Peñita, El Encino, El Mirador y La Herradura,

SPC/SCPPP/DGP/5732/2018

Asunto: Opinión Técnica de Riesgo de 36 lotes ubicados en el Pueblo Tetelpan, Colonia Tizampampano, Lomas de los Ángeles, Ocotillos, La Peñita, El Encino, El Mirador y La Herradura, de la Alcaldía en Álvaro Obregón.

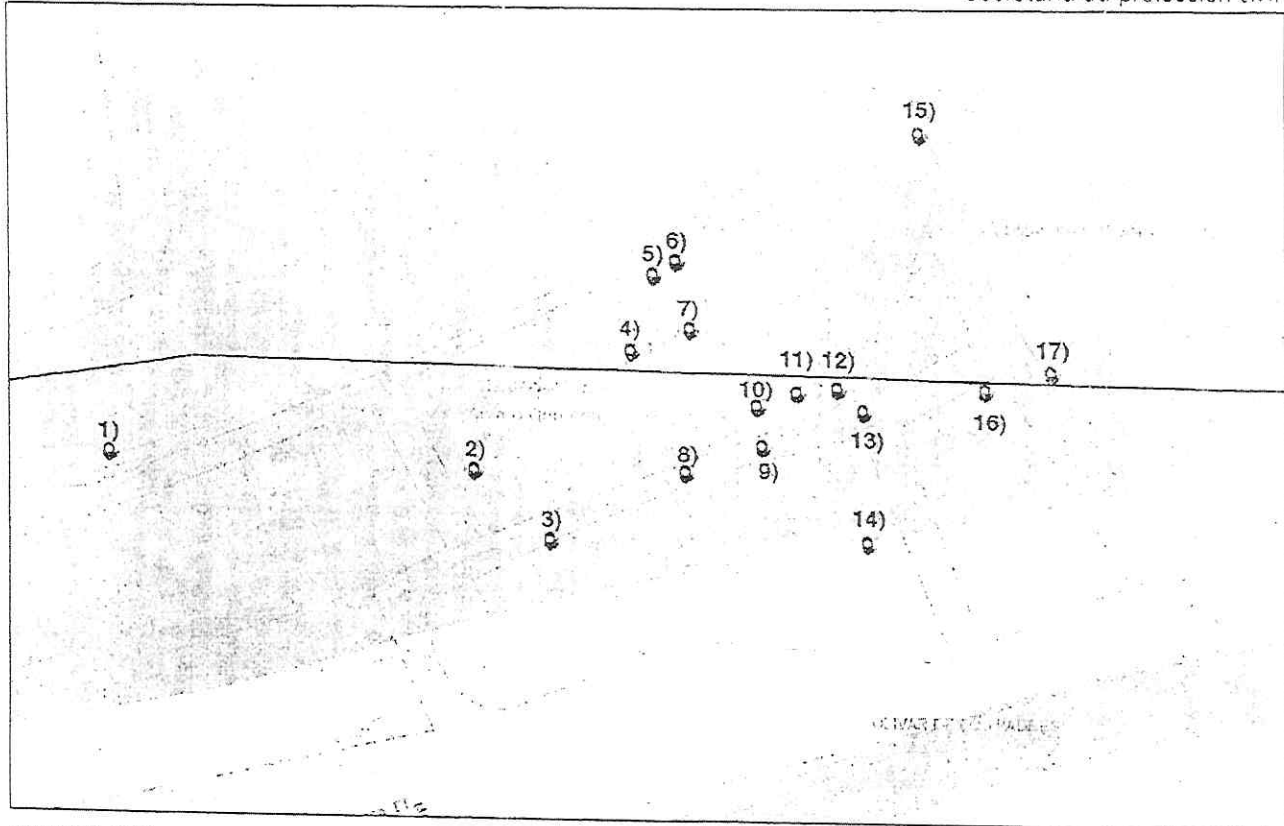
Mapa 1. Se muestra fractura geológica que afecta a los lotes señalados con los números (4), (5), (6), (7), (10), (11), (12), (16) y (17), así como la susceptibilidad baja por inestabilidad de laderas, presente en la Col. Tizampampano. Fuente Atlas de Peligros y Riesgos de la Ciudad de México.

Así mismo, se requiere que la Alcaldía informe sobre la existencia de estudios geofísicos de resistividad eléctrica y/o estudios geofísicos sísmicos en el área que comprenden los lotes próximos a las fracturas detectadas siendo estos: Lt 18 A, Lt 18 B, Lt 18 C, Lt 18 E, Lt 6, Lt 5 y Lt 4 de la Mz 5, Lt 1 y Lt 4 de la Mz 7 en la Colonia Tizampampano y Lt 47C Mz 28 en el Pueblo Tetelpan.

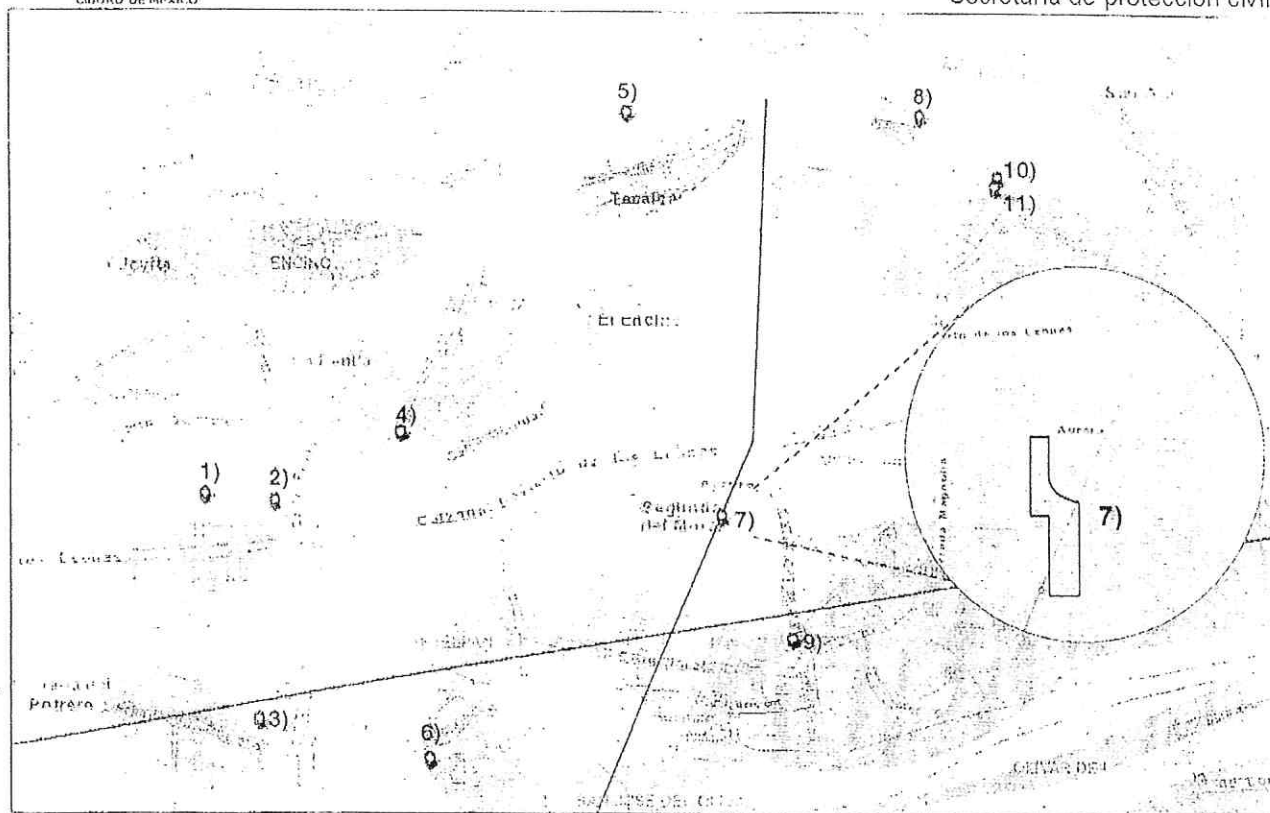
Mapa 2. Se muestra fractura geológica que afecta al lote señalado con el número (7), así como la zona que presenta susceptibilidad media por inestabilidad de laderas que influye en los lotes con los números (5), (10) y (11), de igual manera, el lote con el número (8), se localiza sobre la región que presenta susceptibilidad alta por inestabilidad de laderas. Esto en las Col. La Peñita, El Mirador y Pueblo Tetelpan. Fuente Atlas de Peligros y Riesgos de la Ciudad de México.

Con respecto a los lotes en donde se detectaron condiciones de riesgo, debido a la susceptibilidad media por inestabilidad de laderas Lt 8 Mz 7 en la Colonia Tizampampano; Lt 4 y Lt 5 de la Mz 28, Lt 8 Mz 7 en el Pueblo Tetelpan; Lt 28 y Lt 33 de la Mz 2 en la Colonia La Peñita; Lt 25 Mz 29 en la Colonia El Mirador; Lt 1 Mz 5 en la Colonia Ocotillos, se deberán realizar estudios de mecánica de suelos que especifique la consolidación y constitución del mismo así como, trabajos de mitigación y prevención ante posibles derrumbes o deslizamientos, mismas medidas, deberán emplearse para el caso del Lt 66 Mz 28 en el Pueblo Tetelpan, el cual presenta susceptibilidad alta por inestabilidad de laderas.

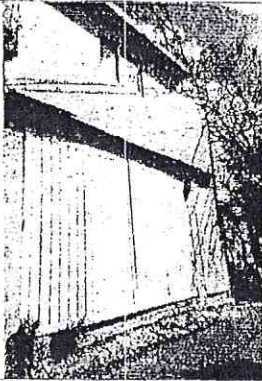
Pueblo Tetelpan	
Mz	Lt	Observaciones	Imágenes
7	8	Inmueble de uso habitacional, consolidado, cuenta con planta baja más un nivel, sistema constructivo aparentemente a base de marcos rígidos de concreto armado (dalas y castillos) y muros divisorios de mampostería (block ligero), así como un sistema de entrepiso y azotea, compuesto de losa maciza de concreto armado. De acuerdo a la consulta del Atlas de Peligros y Riesgos CDMX, la zona presenta susceptibilidad media por Inestabilidad de laderas (Mapa 3). Ubicado en la Zonificación Sísmica ZONA I (lomas). Nivel de riesgo: MEDIO.

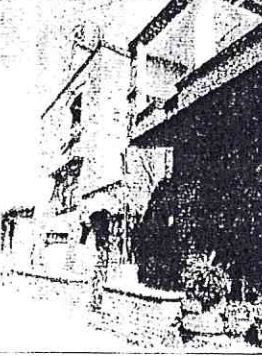
68	30	Inmueble de uso habitacional, consolidado, cuenta con planta baja más un nivel, sistema constructivo aparentemente a base de marcos rígidos de concreto armado (dalas y castillos) y muros divisorios de mampostería (block ligero), así como un sistema de entrepiso y azotea, compuesto de losa maciza de concreto armado. Ubicado en la Zonificación Sísmica ZONA I (lomas). Nivel de riesgo: BAJO.

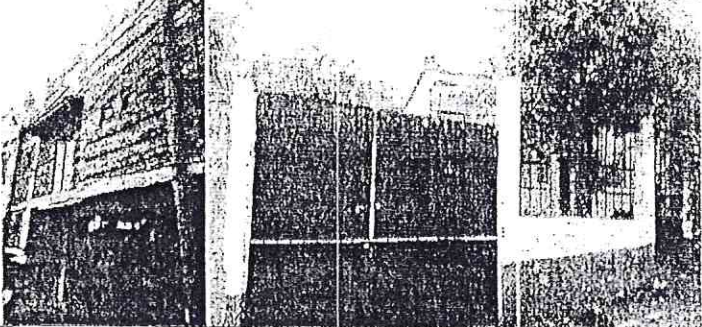
70	5 13	Inmuebles de uso habitacional, consolidados, cuentan con planta baja y hasta un nivel, sistema constructivo aparentemente a base de marcos rígidos de concreto armado (dalas y castillos) y muros divisorios de mampostería (block ligero), así como un sistema de entrepiso y azotea, compuesto de losa maciza de concreto armado. Ubicados en la Zonificación Sísmica ZONA I (lomas). Nivel de riesgo: BAJO.

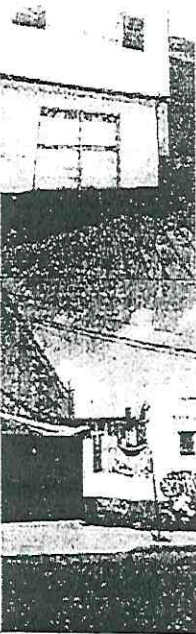
Mz	Lt	Observaciones	Imágenes
26	50	Inmueble de uso habitacional, consolidado, cuenta con planta baja más un nivel, sistema constructivo aparentemente a base de marcos rígidos de concreto armado (dadas y castillos) y muros divisorios de mampostería (block ligero), así como un sistema de entrepiso y azotea, compuesto de losa maciza de concreto armado. Ubicado en la Zonificación Sísmica ZONA I (lomas). Nivel de riesgo: BAJO.

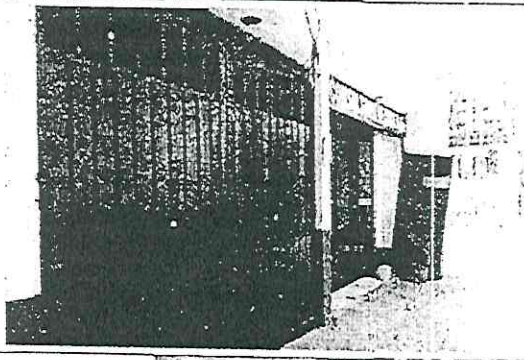
64	47C	Inmueble de uso habitacional, consolidado, cuenta con planta baja, sistema constructivo aparentemente a base de marcos rígidos de concreto armado (dadas y castillos) y muros divisorios de mampostería (block ligero), así como un sistema de entrepiso y azotea, compuesto de losa maciza de concreto armado. De acuerdo a la consulta del Atlas de Peligros y Riesgos CDMX, en el área del predio, se localiza una fractura que cruza al mismo (Mapa 2). Ubicado en la Zonificación Sísmica ZONA I (lomas). Nivel de riesgo: MEDIO.

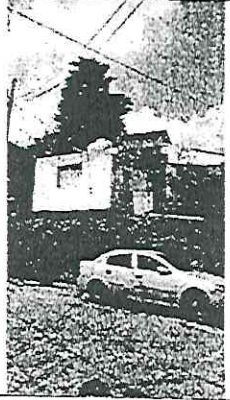
65	Inmueble de uso habitacional, consolidado, cuenta con planta baja más un nivel, sistema constructivo aparentemente a base de marcos rígidos de concreto armado (dadas y castillos) y muros divisorios de mampostería (block ligero), así como un sistema de entrepiso y azotea, compuesto de losa maciza de concreto armado. Ubicado en la Zonificación Sísmica ZONA I (lomas). Nivel de riesgo: BAJO.

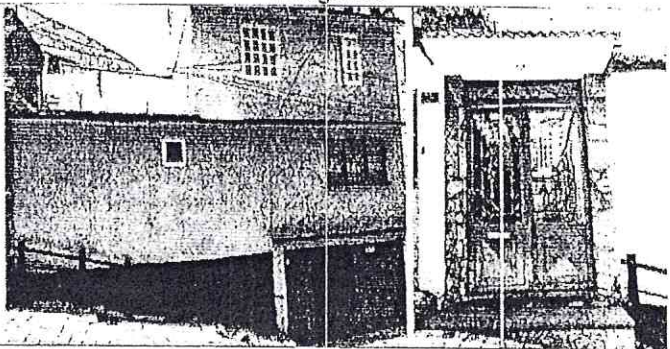
Pueblo Tetelpan			
Mz	Lt	Observaciones	Imágenes
28	4 5	Inmuebles de uso habitacional, consolidados, cuentan con planta baja y hasta dos niveles sistema constructivo aparentemente a base de marcos rígidos de concreto armado (dalias y castillos) y muros divisorios de mampostería (block ligero), así como un sistema de entrepiso y azotea, compuesto de losa maciza de concreto armado. El área presenta susceptibilidad media por Inestabilidad de laderas (Mapa 2). Ubicados en la Zonificación Sísmica ZONA I (lomas). Nivel de riesgo: MEDIO.

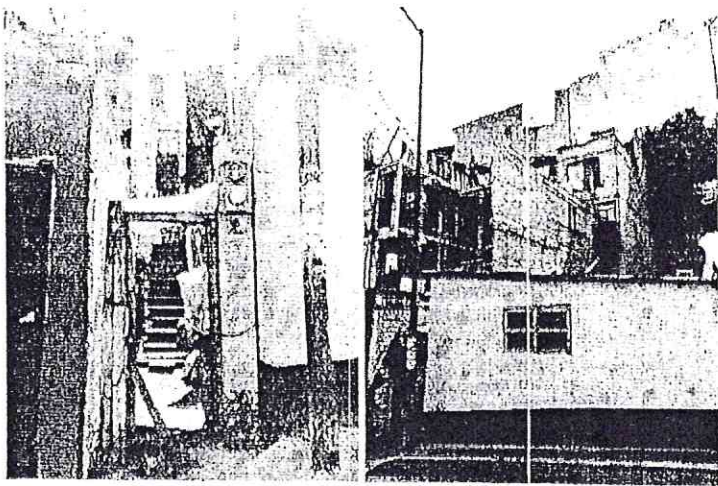
66	Inmueble de uso habitacional, consolidado, cuenta con planta baja más dos niveles, sistema constructivo aparentemente a base de marcos rígidos de concreto armado (dalias y castillos) y muros divisorios de mampostería (block ligero), así como un sistema de entrepiso y azotea, compuesto de losa maciza de concreto armado. De acuerdo a la consulta del Atlas de Peligros y Riesgos CDMX, la zona presenta susceptibilidad alta por Inestabilidad de laderas (Mapa 2); así mismo, se observó que el predio se ubica próximo a la barranca. Ubicado en la Zonificación Sísmica ZONA I (lomas). Nivel de riesgo: MEDIO.

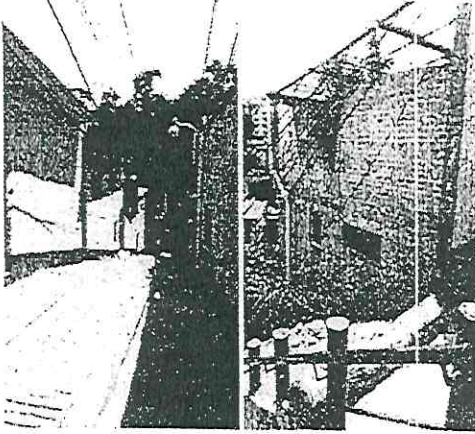
Mz	Lt	Observaciones	Imágenes
5	12 24	Inmuebles de uso habitacional, consolidados, cuentan con planta baja y más un nivel, sistema constructivo aparentemente a base de marcos rígidos de concreto armado (dalias y castillos) y muros divisorios de mampostería (block ligero), así como un sistema de entrepiso y azotea, compuesto de losa maciza de concreto armado y en un caso, techumbre de policarbonato. Ubicado en la Zonificación Sísmica ZONA I (lomas). Nivel de riesgo: BAJO.

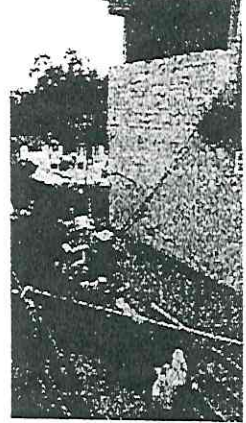
7	1 4	Inmuebles de uso habitacional, consolidados, cuentan con planta baja y hasta dos niveles, sistema constructivo aparentemente a base de marcos rígidos de concreto armado (dalias y castillos) y muros divisorios de mampostería (block ligero), así como un sistema de entrepiso y azotea, compuesto de losa maciza de concreto armado. Producto de la visita, se observa que el acceso a los lotes es por medio de andadores compuestos por escalinatas. De acuerdo a la consulta del Atlas de Peligros y Riesgos CDMX, el área de los predios, se localizan próximos una fractura (Mapa 1). Ubicado en la Zonificación Sísmica ZONA I (lomas). Nivel de riesgo: MEDIO.

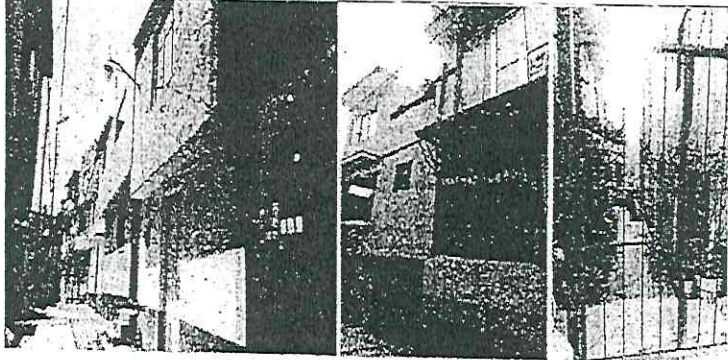
5	4 5 6 18A 18B 18C 18E	Inmuebles de uso habitacional, consolidados, cuentan con planta baja más un nivel, sistema constructivo aparentemente a base de marcos rígidos de concreto armado (dalias y castillos) y muros divisorios de mampostería (block ligero), así como un sistema de entrepiso y azotea, compuesto de losa maciza de concreto armado. De acuerdo a la consulta del Atlas de Peligros y Riesgos CDMX, el área de los predios, se localizan próximos una fractura (Mapa 1). Ubicado en la Zonificación Sísmica ZONA I (lomas). Nivel de riesgo: MEDIO.

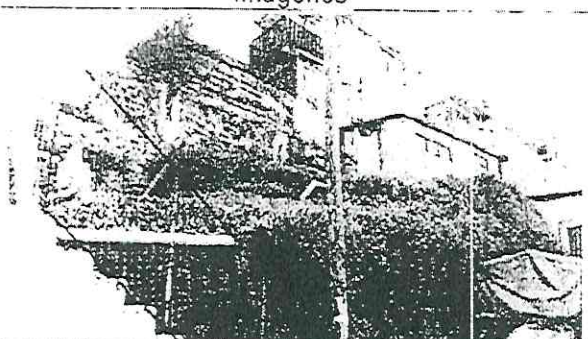
Colonia Ocotillos			
Mz	Lt	Observaciones	Imágenes
5	1	Inmueble de uso habitacional, semi consolidado, cuenta con planta baja, sistema constructivo aparentemente sin elementos estructurales (dalias y castillos) y muros divisorios de mampostería (block ligero) adheridos con mortero, así como techumbre de lámina. De acuerdo a la consulta del Atlas de Peligros y Riesgos CDMX, la zona presenta susceptibilidad media por inestabilidad de laderas (Mapa 3). Ubicado en la Zonificación Sísmica ZONA I (lomas). Nivel de riesgo: MEDIO.

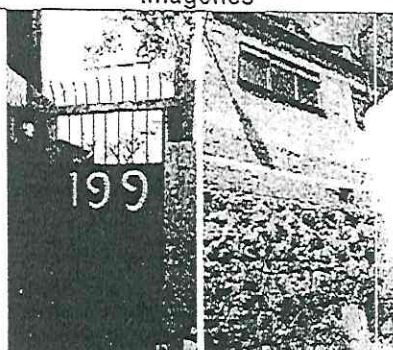
Colonia La Peña			
Mz	Lt	Observaciones	Imágenes
2	28 33	Inmuebles de uso habitacional, consolidados, cuentan con planta baja más un nivel, sistema constructivo aparentemente a base de marcos rígidos de concreto armado (dalias y castillos) y muros divisorios de mampostería (block ligero), así como un sistema de entrepiso y azotea, compuesto de losa maciza de concreto armado. Ubicado en la Zonificación Sísmica ZONA I (lomas). Nivel de riesgo: BAJO.

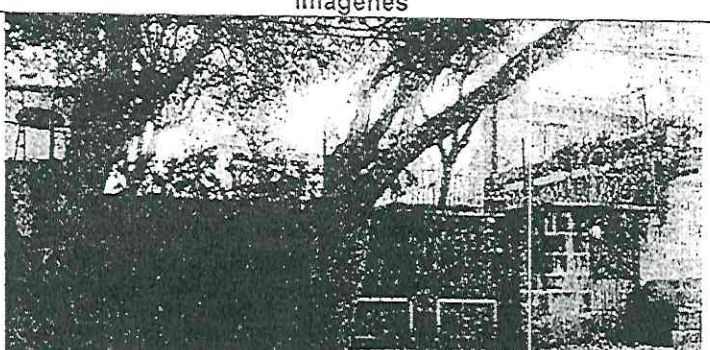
Colonia Lomas de los Angeles			
Mz	Lt	Observaciones	Imágenes
2	11	Inmueble de uso habitacional, consolidado, cuenta con planta baja más un nivel, sistema constructivo aparentemente a base de marcos rígidos de concreto armado (dalias y castillos) y muros divisorios de mampostería (block ligero), así como un sistema de entrepiso y azotea, compuesto de losa maciza de concreto armado. Ubicado en la Zonificación Sísmica ZONA I (lomas). Nivel de riesgo: BAJO.
