Asunto: Opinión Técnica de Indicadores de Riesgo en materia de Protección Civil de un lote ubicado en la colonia San Agustín

OTIRPC/DER/CRT-VR/017/22

Opinión Técnica de Indicadores de Riesgo en materia de Protección Civil

Lote 16, ubicando en la manzana 1, col. San Agustín, alcaldía Álvaro Obregón.

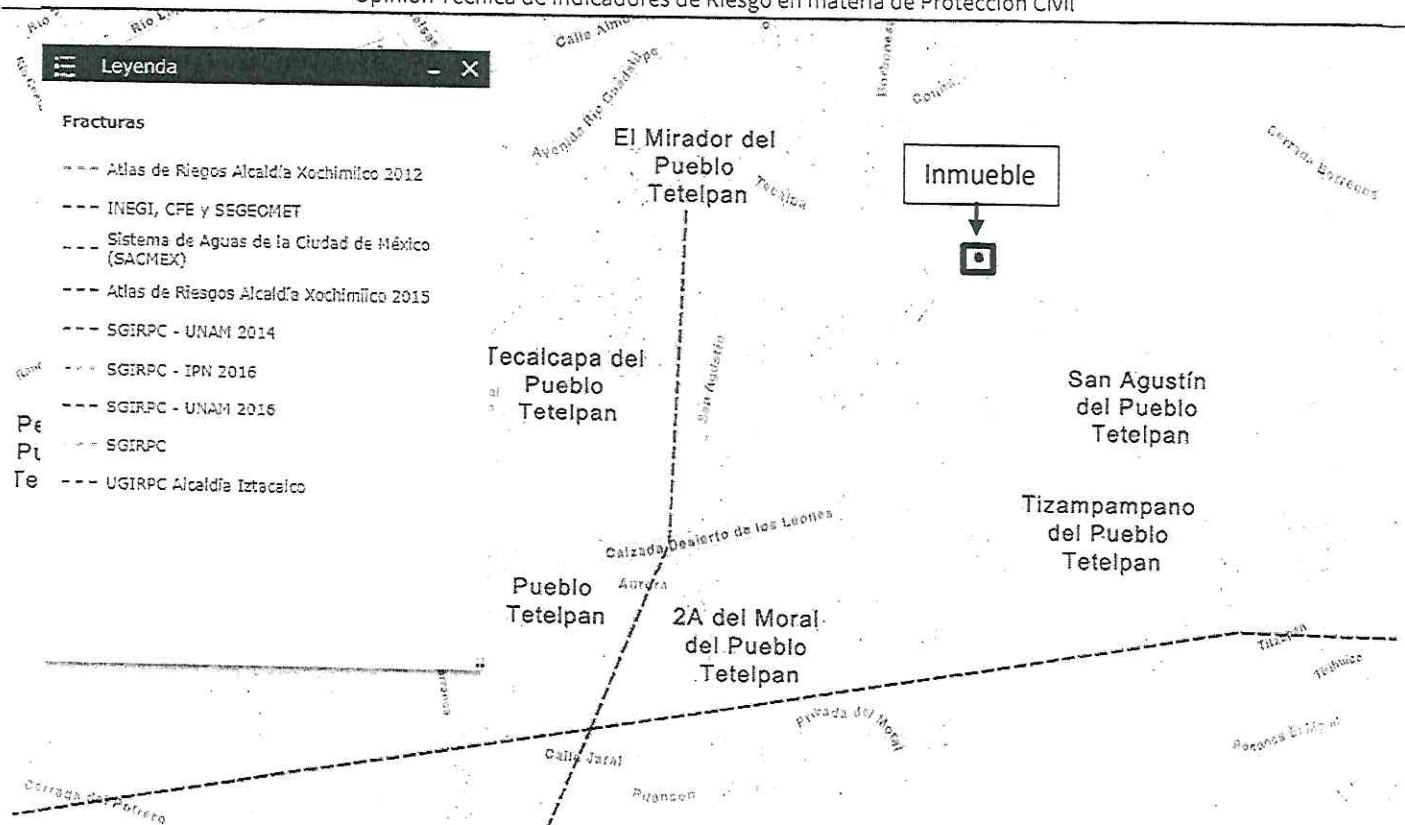
Mapa 1, Distribución espacial de las fracturas reportadas en el área cercana al lote analizado.

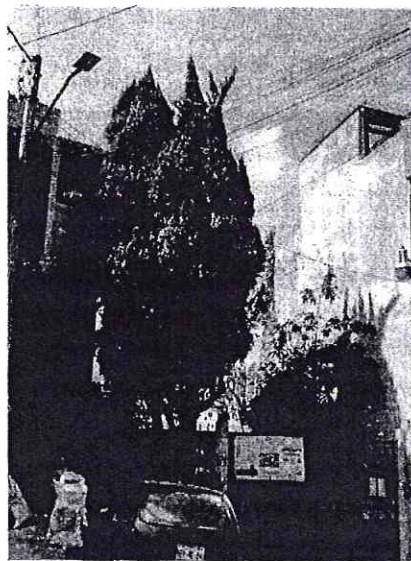
<b>Tipo de inmueble:</b> Habitacional.	<b>Descripción constructiva:</b> Aparentemente, el inmueble se conforma por 3 niveles, constituidos constructivamente por muros de mampostería confinados por marcos rígidos de concreto armado y losa maciza en entrepiso y azotea.	<b>Observaciones desde el exterior:</b> Al momento de la visita desde el exterior se pudo observar que existe una extensión constructiva de un nivel en la parte frontal del lote, mientras que en la parte posterior existe una construcción de 3 niveles.  El lote se ubica al fondo de la calle 3ra cerrada San José, misma que presenta una pendiente pronunciada. Finalmente, se reporta la presencia de una ladera paralela a la calle en dirección Noreste, con una diferencia de altitud de aproximadamente 5 metros.
<b>Vulnerabilidad por instalaciones</b>		
<b>Tipo</b>	<b>Descripción</b>	<b>Alto Medio Bajo</b>
Eléctricas	No se tuvo acceso al inmueble	- - -

Fig. 1, Visualización de la fachada del inmueble.

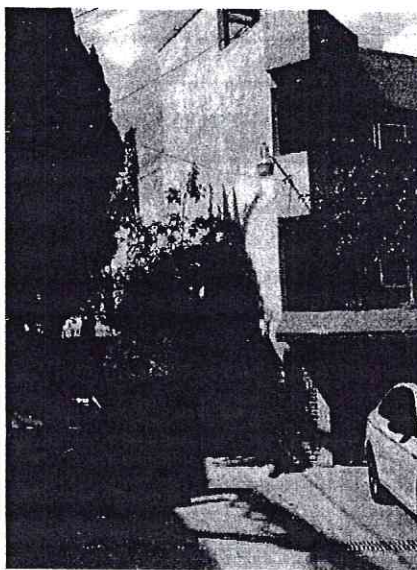
Fig. 2, Se aprecia que el lote ubicado a la derecha del analizado cuenta con 3 niveles.

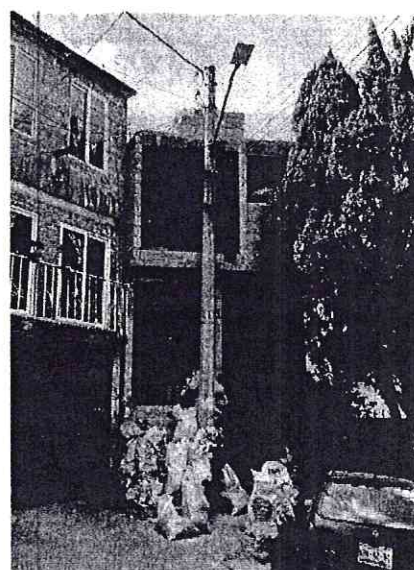
Fig. 3, Visualización de obra en proceso constructivo en el lote ubicado a la izquierdo del analizado.

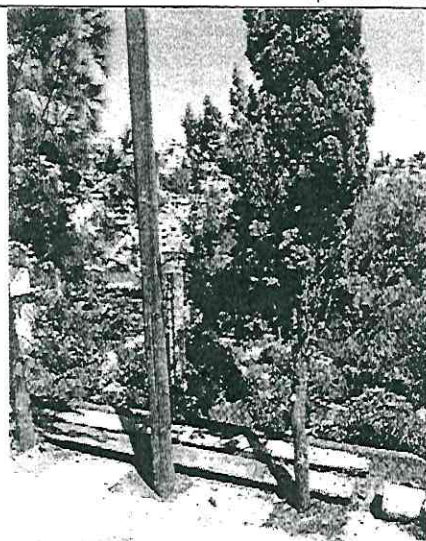
Fig. 4, Visualización de la ladera ubicada en la calle 3ra Cerrada San José.

2. Estar atenta ante ligeros deslizamientos de material no consolidado en la ladera ubicada entre la calle 3ra Cerrada San José y la calle San Agustín, y reportarlos a la UGIRPC, debido a que ese fenómeno podría anticipar la ocurrencia de un proceso de remoción en masa. En su caso, se recomienda el mejoramiento del suelo o el reforzamiento de la cimentación.

1. Evaluar la posibilidad de realizar una obra de estabilización de la ladera ubicada entre la calle 3ra Cerrada San José y la calle San Agustín, con el objetivo de disminuir la probabilidad de ocurrencia de un proceso de remoción en masa, debido a que el Atlas de Riesgos reporta susceptibilidad Muy Alta ante inestabilidad de laderas
2. Orientar e invitar a los habitantes del inmueble y a la población de la zona a implementar un Plan Familiar para la Prevención de Riesgos, con el fin de conocer, prevenir, reducir y controlar los efectos de una emergencia o desastre, el cual se puede encontrar en <https://www.proteccioncivil.cdmx.gob.mx>, a través de su Unidad de Gestión Integral de Riesgos y Protección Civil.

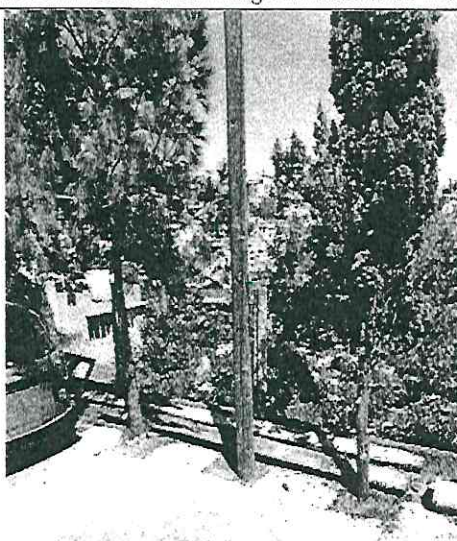
Fig. 5, Se aprecia el desnivel entre la calle 3ra Cerrada San José y el terreno.

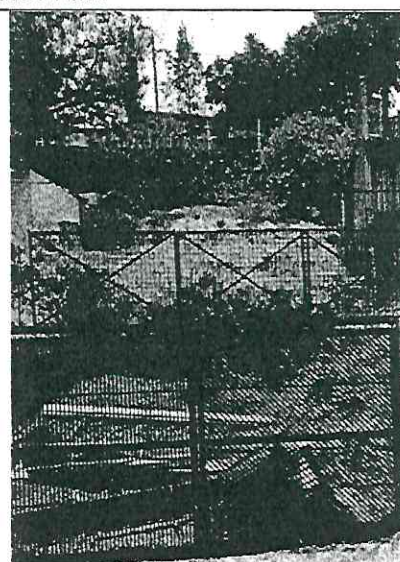
Fig. 6, Visualización del desnivel topográfico visto desde la calle San Agustín.
