Asunto: Opinión Técnica Favorable para la factibilidad de expropiación del inmueble ubicado en calle Avestruz número 36

OTIRPC/DER/CRT-VR/066/22

Opinión Técnica de Indicadores de Riesgo en materia de Protección Civil

Inmueble habitacional ubicado en calle Avestruz 36, colonia Bellavista, alcaldía Álvaro Obregón.

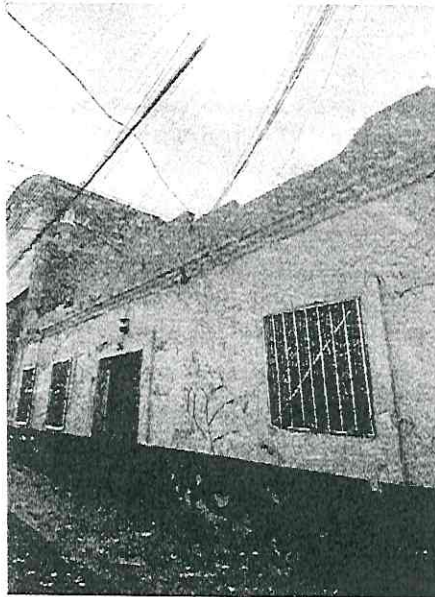
Fig. 1, Visualización de la fachada del inmueble.

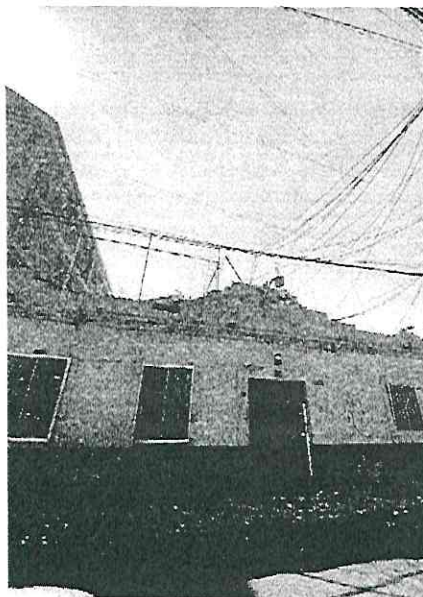
Cuadro VI. Vulnerabilidad del establecimiento, predio o inmueble					
Tipo de inmueble: Habitacional.	Descripción constructiva: Desde el exterior se observó que, aparentemente, el inmueble está constituido por muros de carga de tabique, no confinados, así como de un sistema de losa simplemente apoyada.	Observaciones desde el exterior: Al momento de la visita desde el exterior se pudo observar que existe una fachada de 6 por 3 metros, con deterioro por falta de mantenimiento y antigüedad. A pesar de que no fue posible identificar agrietamientos en la fachada, la evaluación elaborada por el Instituto para la Seguridad de las Construcciones, con número de referencia ISCDF-DG-2013-552 , expone afectaciones de gravedad en el interior del inmueble, como el apollamiento de las vigas de madera que soportan la bóveda y agrietamientos en el enladrillado.			
Vulnerabilidad por instalaciones					
Tipo	Descripción	Alto	Medio	Bajo

Fig. 2, Se aprecia que el inmueble está conformado por muros de carga de tabique no confinado.

1. Dado que esta Secretaría no cuenta con atribuciones en materia estructural, en caso de requerir un dictamen de seguridad estructural para sus viviendas, deberán asesorarse con la Dirección General de Obras y Desarrollo Urbano de la alcaldía Álvaro Obregón, o en su caso, este deberá ser elaborado por un Director Responsable de Obra (DRO) o un Corresponsable de Seguridad Estructural (C/SE).
2. Atender las recomendaciones y observaciones contenidas en el oficio ISCDF-DG-2013-552, emitido por el Instituto para la Seguridad de las Construcciones.

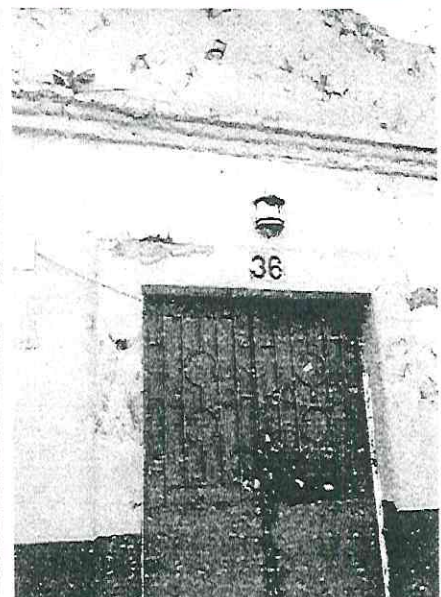
Fig. 3, Vista de la entrada y numeración del inmueble.
