Asunto: Opinión Técnica Favorable
para la factibilidad de expropiación del
inmueble ubicado en calle Gregorio
Vicente Gelati número 13

Opinión Técnica de Indicadores de Riesgo en materia de Protección Civil

Inmueble ubicado en calle Gregorio Vicente Gelati número 13, colonia San Miguel Chapultepec I Sección, alcaldía Miguel Hidalgo

OTIRPC/DER/CRT-VR/064/22

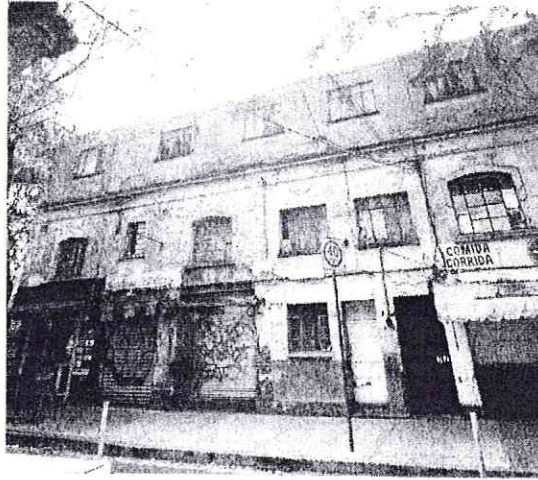
Derivado del análisis de la información obtenida en el Atlas de Riesgos de la Ciudad de México, las observaciones en el contexto inmediato y en la inspección ocular estructural contenida en el oficio **ISCDF-DG-2017-322** de fecha 15 de marzo de 2017, emitido por el Instituto de Seguridad para las Construcciones de la Ciudad de México, se determina que el inmueble ubicado en calle Gregorio Vicente Gelati número 13, se encuentra en **Riesgo Alto**.

Fig.1. Fachada del predio ubicado en calle Gregorio Vicente Gelati número 13.

1. De acuerdo a las atribuciones que competen a esta Secretaría, no se cuenta con facultad para determinar un riesgo en el tema estructural, no obstante, se deberán atender las recomendaciones y observaciones contenidas en el oficio ISCDF-DG-2017-322, emitido por el Instituto para la Seguridad de las Construcciones.
2. En su caso, cualquier trabajo de mantenimiento correctivo y/o preventivo, constructivo, reforzamiento o demolición, así como las adecuaciones a los mismos, deberán ser consultados, supervisados por personal técnico especializado y ejecutados con mano de obra calificada y bajo la normatividad aplicable del Reglamento de Construcciones para el Distrito Federal vigente, y las Normas Técnicas Complementarias, además de contar con las responsivas correspondientes, previo a cualquier intervención en el predio.
