Asunto: Opinión Técnica Favorable para la  
factibilidad de expropiación del inmueble  
ubicado en calle Sastrería 124

**Asunto:** Opinión Técnica de Riesgo en  
materia de Protección Civil de un  
inmueble en la colonia Morelos, alcaldía  
Venustiano Carranza.

Opinión Técnica de Indicadores de Riesgo en materia de Protección Civil  
Del inmueble ubicado en la calle Sastrería número 124, colonia Morelos

Fecha de emisión: 25 de septiembre de 2019

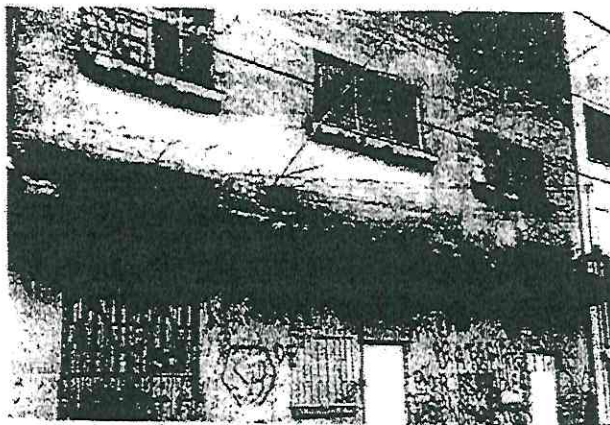
Fachada del inmueble Sastrería número 124

Derivado del análisis de la información obtenida en el Atlas de Riesgos de la Ciudad de México; así como de las observaciones en el contexto inmediato y en lo descrito en el dictamen estructural ISCDF-DG-2014-237 emitido por el Instituto para la Seguridad de las Construcciones en el Distrito Federal; el inmueble Sastrería número 124 se determina en **Riesgo Alto**.

1. Cualquier trabajo de mantenimiento correctivo y/o preventivo, así como las adecuaciones, modificaciones, reforzamiento y/o trabajos de demolición, deberán ser consultados con personal técnico especializado, con mano de obra calificada y bajo la normatividad aplicable del Reglamento de Construcciones para el Distrito Federal vigente, y las Normas Técnicas Complementarias, además de contar con las responsivas correspondientes.
2. Se deberá contar con los permisos y autorizaciones correspondientes antes de ejecutar cualquier trabajo constructivo. En caso de no realizar los trabajos de acuerdo con la normatividad aplicable, y los inmuebles colindantes resulten afectados, el o los responsables deberán hacerse cargo de los trabajos de reparación de dichas afectaciones.
