Asunto: Opinión Técnica de Indicadores de Riesgo en materia de Protección Civil del inmueble ubicado en Avenida Independencia número 67

Opinión Técnica de Indicadores de Riesgo en materia de Protección Civil

Inmueble habitacional ubicado en Eje 6 Sur Avenida Independencia número 67, colonia Independencia, alcaldía Benito Juárez.

Fecha de emisión:
24/02/2022

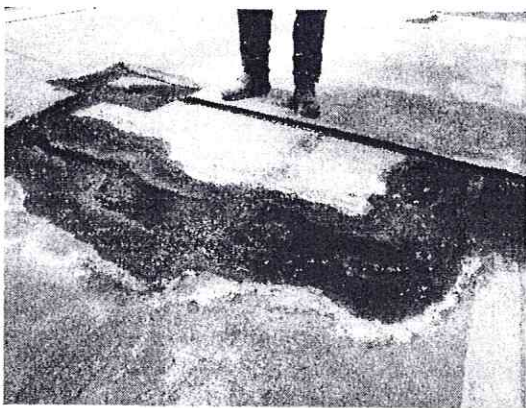
De acuerdo a la consulta y análisis de la información contenida en el Atlas de Riesgos de la Ciudad de México, así como la inspección técnica realizada en campo, el inmueble es catalogado como de: **Riesgo Medio**, derivado de los riesgos geológicos e hidrometeorológicos susceptibles a presentarse en el sitio, recordando que el inmueble se ubica en una zona de muy alta sensibilidad sísmica y que la topografía del sitio puede ocasionar encharcamientos o inundaciones, además de las afectaciones observadas en elementos constructivos verticales (trabes) ya que la gran mayoría presentan fisuras, tengan o no perforaciones para paso de tubería de instalación hidrosanitaria, por el deterioro en muros de contención y losas derivado de posibles filtraciones del nivel de aguas freáticas y por la caducidad de los tanques estacionarios de gas L.P.

Imágenes 3 y 4. Filtración en firme de concreto de segundo sótano; Humedad en muros ubicados en el segundo sótano.

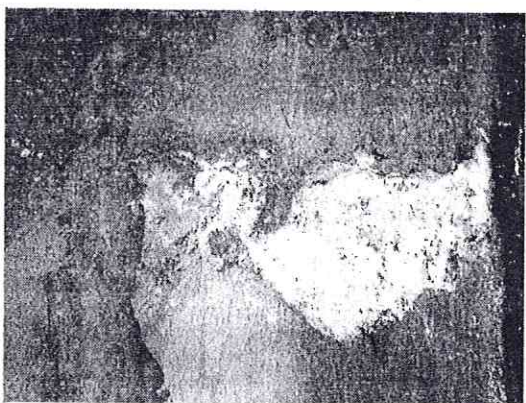
Imágenes 5 y 6. En algunos muros se aprecia surgimiento de salitre; Vista del primer sótano.

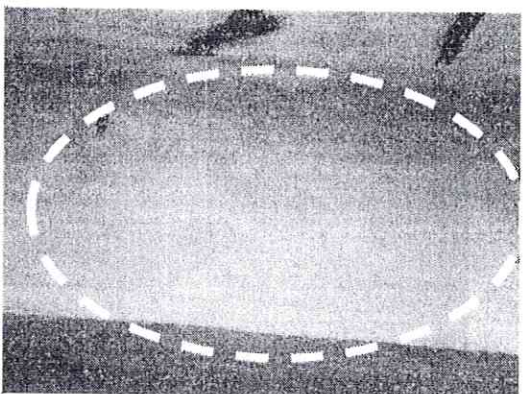
Tipo de inmueble: Vivienda multifamiliar.	Descripción constructiva: Inmueble de aproximadamente 16 años de antigüedad, conformado por 6 niveles y medio sobre banqueta más azotea; y 1 nivel y medio bajo banqueta (sótanos), los cuales tienen la función de estacionamientos. Su sistema constructivo consiste en marcos rígidos de concreto armado y muros divisorios y perimetrales aparentemente de mampostería recubierta. En los sótanos se cuenta con muros de contención de concreto armado. En cuanto al sistema de entrepisos y techo, este se constituye por losas planas de concreto armado.	Observaciones: Al momento de la inspección se observaron diversas afectaciones en elementos constructivos en los sótanos como filtraciones y humedecimiento de los muros de contención, situación que ha generado el brote de salitre en dichos elementos. A su vez se observan fisuras en trabes con un patrón específico de distancia, indicativo de una probable deformación de los estribos por torsión. En la rampa que conduce al primer sótano del inmueble se aprecian fisuras justo por donde circulan los vehículos. En la estructura también se aprecian fisuras en trabes, mismas que indican un esfuerzo producido posiblemente por cargas accidentales, al mismo tiempo, se aprecian fisuras en boquetes abiertos en las trabes por donde pasa la instalación hidrosanitaria. En los muros ventana existen fisuras por adherencia probablemente con algún elemento de confinamiento del mismo muro.

Imágenes 7 y 8. Fisuras en vertical en la trabe; Fisura ubicada en rampa para vehículos.

1. Con fundamento en los artículos 14 y 97 de la Ley de Gestión Integral de Riesgos y Protección Civil, esta Secretaría no cuenta con atribuciones de carácter estructural, por lo que la persona encargada, responsable y/o propietaria del inmueble deberá solicitar a un Director Responsable de Obra (D.R.O.) o a un Corresponsable en Seguridad Estructural (C/SE) o en su defecto a la Dirección de Obras y Servicios de la alcaldía correspondiente una evaluación detallada y/o la emisión de un Dictamen de Seguridad Estructural. Posteriormente deberá de implementar las medidas que sean señaladas en dicho dictamen.

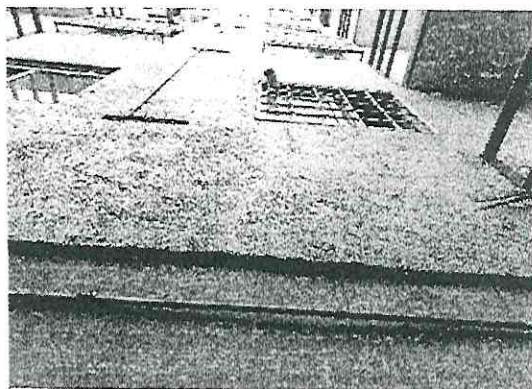
Imágenes 9 y 10. Se observan fisuras en la trabe, así como fisuras en sentido vertical cerca de las ventanas; Fisuras en trabes.

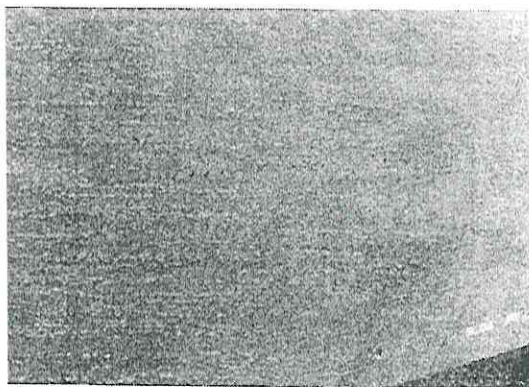
Imágenes 11 y 12. Se aprecia corrugado de varilla en una de las trabes; Fisura en trabe, se aprecia su origen en la abertura para cruzar la instalación hidrosanitaria.

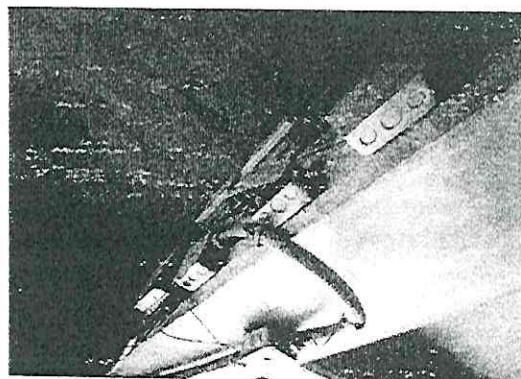
Vulnerabilidad por instalaciones				
Tipo	Descripción	Alto	Medio	Bajo
Eléctricas	Algunas cajas no tienen las tapas colocadas correctamente.			X
Gas (Natural o LP)	Los tanques estacionarios ubicados en la azotea del inmueble tienen más de 10 años funcionando desde su fecha de fabricación, por lo que ya no se encuentran en vigencia como lo indica la NOM-004-SEDE-2004 "Instalaciones de aprovechamiento de gas L.P. Diseño y Construcción". A su vez la línea de llenado, ubicada al exterior del	X

Imágenes 13 y 14. Caja de instalación eléctrica en malas condiciones; Tablero de instalación eléctrica ubicado en el primer sótano.

3. Dar mantenimiento preventivo y correctivo general a instalaciones eléctricas de conformidad a la NOM-001-SEDE-2012, *Instalaciones eléctricas*.
4. Atender las observaciones realizadas en el Cuadro V2. *Vulnerabilidad asociada a elementos de protección civil del inmueble* con la finalidad de salvaguardar la integridad física de los habitantes del inmueble, enfatizando sobre la elaboración de un Programa Interno de Protección Civil.

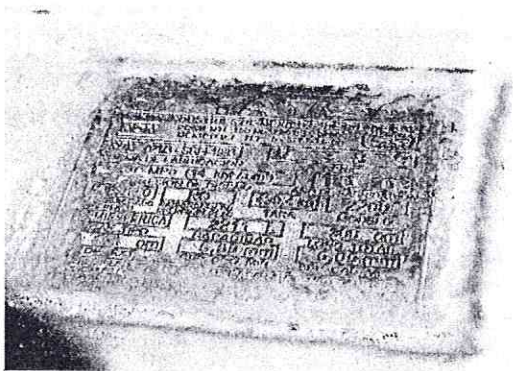
Imágenes 15 y 16. Placa de tanque estacionario de gas L.P., donde se indica que su fabricación es de octubre del 2003; Cableado soportado por conexiones de los medidores de gas.

2. De antemano y en común acuerdo con los demás habitantes del inmueble, gestionar con la empresa responsable de surtir el gas el retiro de los tanques estacionarios no vigentes o solicitar un Dictamen de Instalaciones de gas a una Unidad Verificadora.

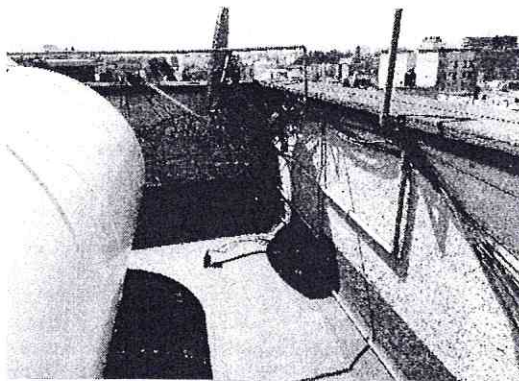
inmueble no cumple con la separación mínima de 10 cm de la instalación eléctrica, también indicado en la normatividad antes mencionada, así como las líneas de conducción ubicadas en la azotea tampoco cuentan con la distancia mínima establecida.			
Hidráulicas	No se observó alguna situación que pueda generar alguna vulnerabilidad al inmueble en relación a instalaciones hidráulicas.			X
Sanitarias	No se observó alguna situación que pueda generar alguna vulnerabilidad al inmueble en relación a instalaciones sanitarias.			X
Vulnerabilidad social: Muy Bajo.		Vulnerabilidad social al fracturamiento: Muy Bajo.

Imágenes 17 y 18. Cableado sin separación de 10 cm de la instalación de gas; Cruce de instalación eléctrica con línea de llenado de gas.
