Opinión Técnica de Indicadores de Riesgo en materia de Protección Civil

Inmueble ubicado en calle Guillermo Prieto número 79, colonia San Rafael, alcaldía Cuauhtémoc

Fecha de emisión:
16/02/2022

OTIRPC/DER/CRT-VR/36/22

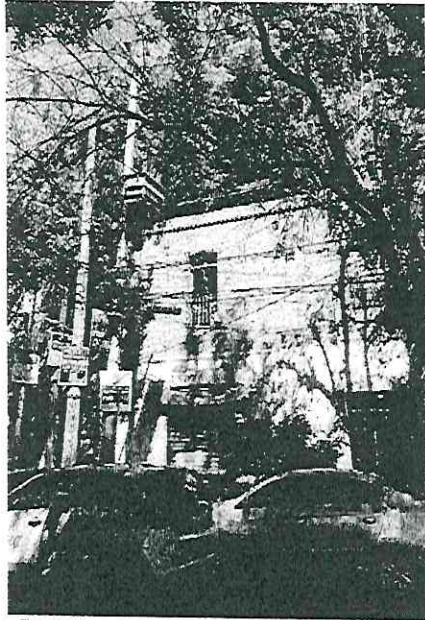
Fig.1. Fachada del inmueble ubicado Guillermo Prieto 79.

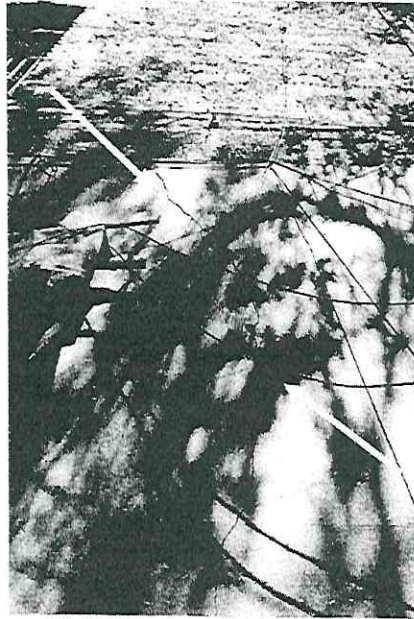
Tipo de inmueble: Habitacional-comercial	Descripción constructiva: Por la antigüedad apreciable del inmueble, se infiere que éste se compone por muros de carga no confinados, con losas simplemente apoyadas.	Observaciones: Desde el exterior se observa que la edificación presenta falta de mantenimiento, fisuras verticales en muros de carga y colapso parcial del techo.
--	---	---

Fig.2. Se observan fisuras al exterior del inmueble.

1. Atender las recomendaciones y observaciones contenidas en el oficio ISCDF-DG-2014-187, emitido por el Instituto para la Seguridad de las Construcciones.
2. En su caso, cualquier trabajo de mantenimiento correctivo y/o preventivo, constructivo, reforzamiento o demolición, así como las adecuaciones a los mismos, deberán ser consultados, supervisados por personal técnico especializado y ejecutados con mano de obra calificada y bajo la normatividad aplicable del Reglamento de Construcciones para el Distrito Federal vigente, y las Normas Técnicas Complementarias, además de contar con las responsivas correspondientes, previo a cualquier intervención en el predio.

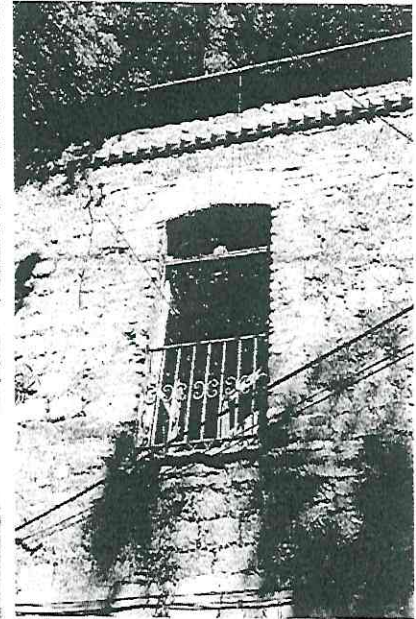
Fig.3. Se observa colapso parcial del techo, al interior del inmueble.
