Asunto: Opinión Técnica Favorable
para la factibilidad de expropiación del
inmueble ubicado en calle Gregorio
Vicente Gelati número 15

Opinión Técnica de Indicadores de Riesgo en materia de Protección Civil

Inmueble ubicado en calle Gregorio Vicente Gelati número 15, colonia San Miguel Chapultepec I Sección, alcaldía Miguel Hidalgo

OTIRPC/DER/CRT-VR/065/22

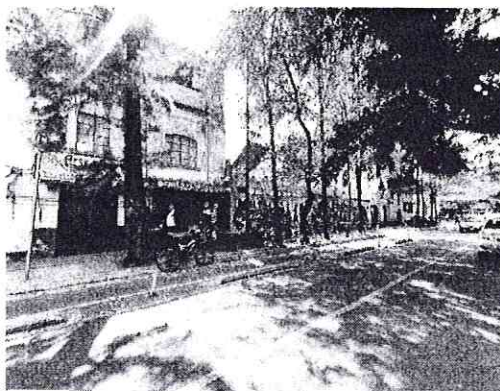
| Tipo de inmueble: Habitacional-comercial aparentemente de tres niveles constructivos. | Descripción constructiva desde el exterior: Inmueble aparentemente conformado por muros de carga no confinados, así como un sistema de losa de entrepiso y azotea, simplemente apoyada. | Observaciones desde el exterior: El inmueble muestra evidencia de falta de mantenimiento y presencia de humedad, situación que ha favorecido la generación de fisuras y fracturas en los elementos que lo conforman. Asimismo, en la evaluación estructural ISCDF-DG-2017-323, elaborada por el ISC, se resalta que tanto las bóvedas catalanas, como las vigas de soporte, ya no cuentan con las condiciones de seguridad estructural y estabilidad. |

Fig.1. Fachada del predio ubicado en calle Gregorio Vicent, Gelati número 15.

1. De acuerdo a las atribuciones que competen a esta Secretaría, no se cuenta con facultad para determinar un riesgo en el tema estructural, no obstante, se deberán las recomendaciones y observaciones contenidas en el oficio ISCDF-DG-2017-323, emitido por el Instituto para la Seguridad de las Construcciones.
2. En su caso, cualquier trabajo de mantenimiento correctivo y/o preventivo, constructivo, reforzamiento o demolición, así como las adecuaciones a los mismos, deberán ser consultados, supervisados por personal técnico especializado y ejecutados con mano de obra calificada y bajo la normatividad aplicable del Reglamento de Construcciones para el Distrito Federal vigente, y las Normas Técnicas Complementarias, además de contar con las responsivas correspondientes, previo a cualquier intervención en el predio.
