LETTERA DI INFORMAZIONI DI SICUREZZA

Microscopio M320

Identificatore FSCA: CAPA-2017-04-001-H

Sostituzione di parti meccaniche nel parallelogramma / braccio orientabile del M320

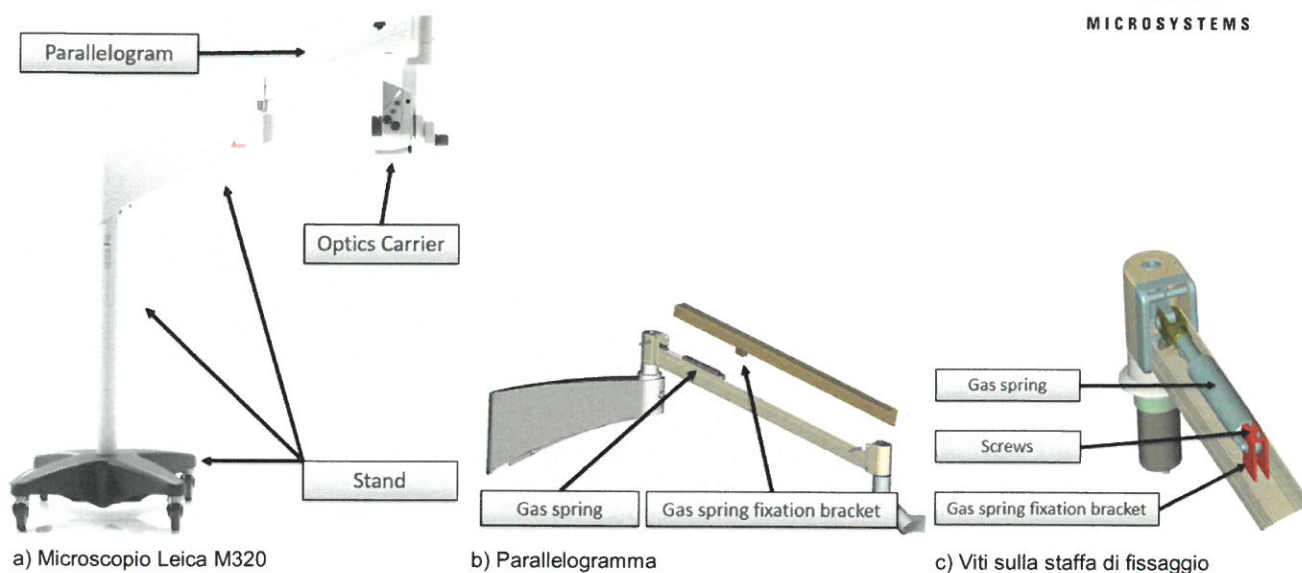
Recentemente abbiamo ricevuto tre (3) reclami riguardanti errori nelle parti meccaniche del microscopio Leica M320. Sono stati riscontrati malfunzionamenti nelle viti che tengono in posizione la staffa di fissaggio della molla a gas (vedere immagine c sottostante). A causa di questo errore, la molla a gas fissata nella parte superiore del parallelogramma, non riesce a reggere il peso del corpo ottico, causandone potenzialmente la caduta sull'estremità meccanica inferiore (vedere immagini a e b sottostanti).

L'errore è stato riscontrato in tutti e tre (3) i reclami ed è stato collegato a un lotto identificato di viti utilizzate nella fabbricazione della staffa di fissaggio della molla a gas. Tali viti sono state considerate non conformi.

L'errore può causare infortuni. Nell'ipotesi improbabile che si verifichi il difetto osservato, il corpo ottico del M320 potrebbe cadere accidentalmente sul campo operatorio e quindi entrare in contatto col paziente.

Leica Microsystems ha deciso di avviare un aggiornamento per sostituire le parti meccaniche del parallelogramma di tutti i microscopi M320 fabbricati con viti provenienti dal lotto non conforme, onde garantire la soddisfazione del cliente e la sicurezza del paziente.

Un rappresentante Leica Microsystems la contatterà per concordare l'aggiornamento gratuito del suo strumento. La data per l'aggiornamento sarà fissata nella giornata che più le farà comodo, entro i prossimi 12 mesi.
