DRINGENDER SICHERHEITSHINWEIS

Mikroskopsystem M320

FSCA-Kennung: CAPA-2017-04-001-H

Austausch mechanischer Teile beim Parallelogramm / Schwenkarm des M320

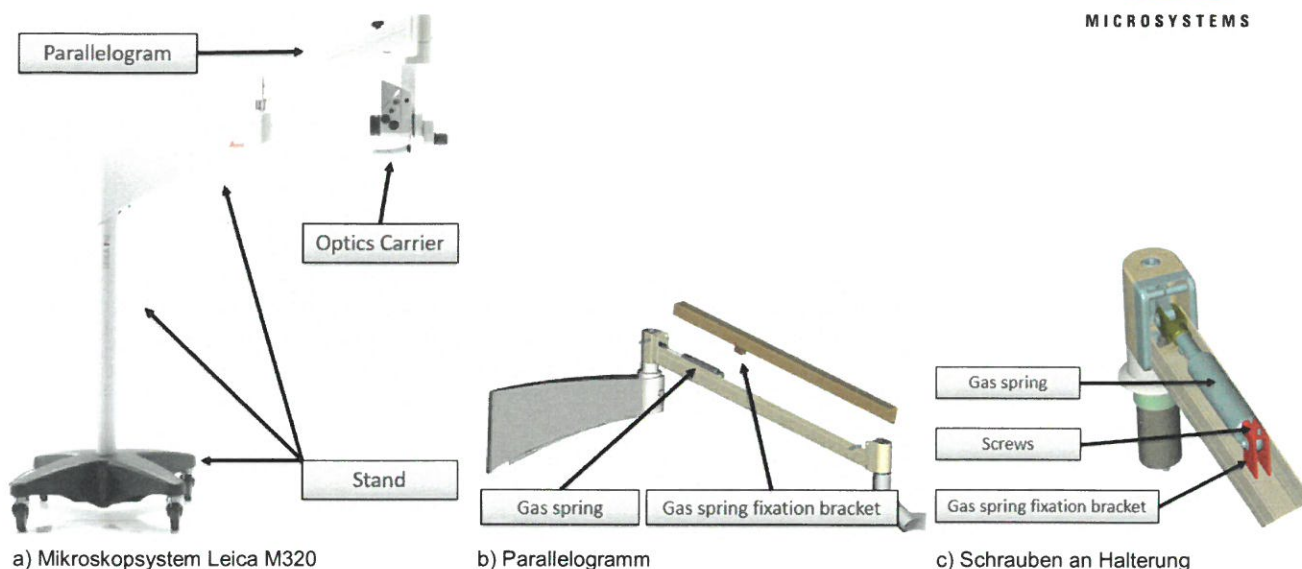
Leica Microsystems hat drei (3) Kundenreklamationen erhalten welche einen Defekt mechanischer Teile des Mikroskopsystems Leica M320 betrafen. Bei betroffenen Systemen kam es zu Fehlfunktionen der Schrauben, mit denen die Gasfeder-Halterung befestigt ist (siehe Abbildung c). Aufgrund dieser Fehlfunktion kann die Gasfeder, die am oberen Teil des Parallelogramms fixiert ist, das Gewicht des Optikträgers nicht halten. Dies kann zur Folge haben, dass der Optikträger des M320 zum unteren mechanischen Endanschlag sinkt (siehe Abbildungen a und b).

Diese Fehlfunktion lag bei allen drei (3) Beanstandungen vor und wurde mit einer Schrauben-Charge in Verbindung gebracht, die bei der Herstellung der Gasfeder-Halterung zum Einsatz kam. Es wurde festgestellt, dass diese Schrauben fehlerhaft sind.

Dieser Defekt geht mit einem potenziellen Verletzungsrisiko einher. In dem unwahrscheinlichen Fall, dass dieser beobachtete Fehler auftritt, kann der Optikträger des M320 unbeabsichtigt in das Operationsfeld sinken, sodass die Gefahr eines Kontakts mit dem Patienten besteht.

Leica Microsystems hat entschieden, zur Gewährleistung der Kundenzufriedenheit und Patientensicherheit bei allen mit Schrauben aus der fehlerhaften Charge hergestellten M320 Mikroskopen mechanische Teile des Parallelogramms auszutauschen.

Ein Außendienstmitarbeiter von Leica Microsystems wird Ihre Einrichtung kontaktieren, um einen Termin für die kostenlose Nachrüstung Ihres Geräts zu vereinbaren. Die Nachrüstung wird zu einem für Sie passenden Termin innerhalb der nächsten 12 Monate durchgeführt.

- Falls Sie bei Ihrem M320 Mikroskopsystem Unregelmässigkeiten feststellen, bevor Sie von einem Außendienstmitarbeiter von Leica Microsystems kontaktiert werden, nehmen Sie bitte selbst Kontakt zu Ihrem Leica Außendienstmitarbeiter auf, um eine Instandsetzung Ihres Geräts zu veranlassen.
- Sie können das System weiterhin nutzen, solange die Intervention des Außendienstmitarbeiters von Leica Microsystems noch aussteht. Allerdings sollten Sie sicherstellen, dass vor operativen Eingriffen eine Funktionsprüfung durchgeführt wird und dass die Bedieneranweisungen in Kapitel 2.3 der Gebrauchsanleitung eingehalten werden.
