**SIEMENS SOMATOM go.Up und
SIEMENS SOMATOM go.Now**

**Sicherheits- und Warnhinweis zu
CT013/18/S**

Betreff: SOMATOM go.Up und SOMATOM go.Now – Risiko: Potenzielle Notwendigkeit eines erneuten Patientenscans

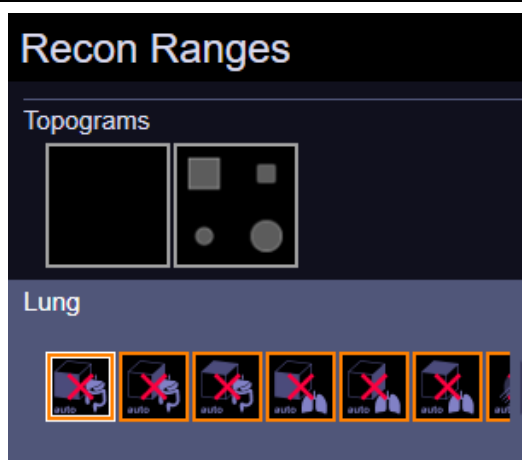
[Abb. 1]

Thema 1: Wir haben sporadisch auftretende Stabilitätsprobleme bei der Software festgestellt, die den Start einer Rekonstruktion nach der CT-Untersuchung verhindern. Sind diese Probleme vorhanden, wird dies durch ein rotes Kreuz in der Tabelle „Jobstatus“ angezeigt (siehe Beispiel auf Seite 2, Abb. 1).

Beispiel eines Screenshots der Tabelle „Jobstatus“ – keine Rekonstruktion möglich

Thema 1: Kann nach einer Untersuchung die Rekonstruktion nicht gestartet werden, starten Sie das System neu und wiederholen Sie die abgebrochene Rekonstruktion. Bleibt der Fehler bestehen, wenden Sie sich an das für Sie zuständige Siemens Healthineers Serviceteam. Die Mitglieder des Teams können Ihnen bei der Entscheidung helfen, ob ein erneuter Scan erforderlich ist oder nicht.

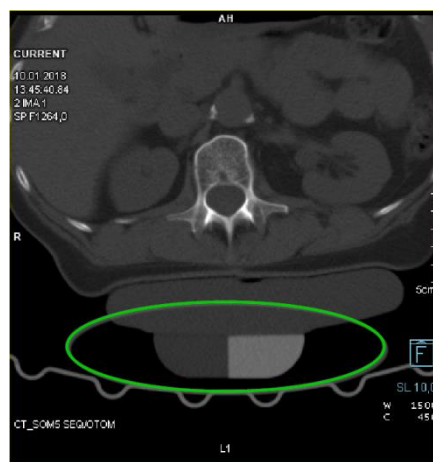
[Abb. 2]

Beispiel einer erfolgreichen Rekonstruktion zur späteren Verwendung in syngo Osteo CT

Thema 3: Nach der Durchführung eines Osteoporosescans muss die Osteo-Rekonstruktion unmittelbar nach dem Scannen gestartet und abgeschlossen werden. Aus diesem Grund sollten die Bilder in „CT View&Go“ geladen und überprüft werden, *bevor* die Registerkarte Scan/Rekon geschlossen wird. Schließen Sie die Registerkarte Scan/Rekon erst dann, wenn Sie alle Osteo-Bilder rekonstruiert und überprüft haben.

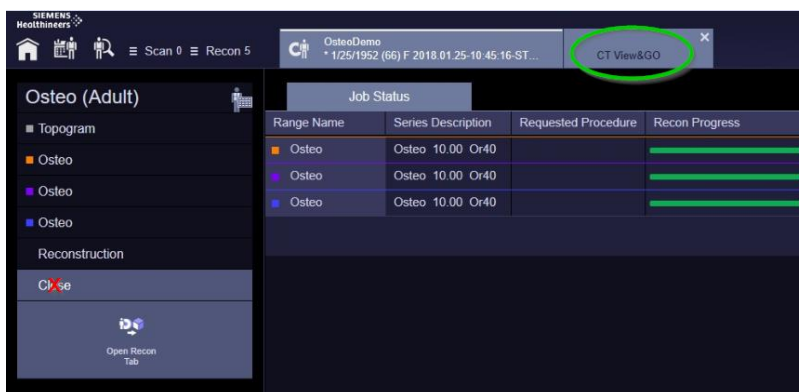
[Abb. 3]

Eine erfolgreiche, und vollständige Osteo-Rekonstruktion wird in der Tabelle „Jobstatus“, und zwar in der Spalte „Rekon-Fortschritt“ durch ausgefüllte grüne Balken sowie in der Registerkarte „CT View&Go“ durch Bilder, einschließlich des Osteo-Phantoms, sichtbar gemacht (Näheres siehe Abb. 3 unten). Ein Beispiel für eine korrekte Osteo-Rekonstruktion ist in Abb. 2 dargestellt. Nachdem Sie überprüft haben, ob die Osteo-Rekonstruktion erfolgreich und vollständig durchgeführt wurde, können Sie die Registerkarte „Scan/Rekon“ schließen.

Screenshot der grafischen Benutzeroberfläche mit Rekon-Fortschrittsbalken
