ПРОВЕРКА ПО СОБЛЮДЕНИЮ ТРЕБОВАНИЙ БЕЗОПАСНОСТИ ТРУДА НА ШАХТЕ «МУРУНТАУ» И ЗАРАФШАНСКОГО РЕМОНТНО-МЕХАНИЧЕСКОГО ЗАВОДА ЦРУ АО «НГМК»

Главное управление ОТиТБ

НАВОЙСКИЙ ГОРНО-
МЕТАЛЛУРГИЧЕСКИЙ КОМБИНАТ

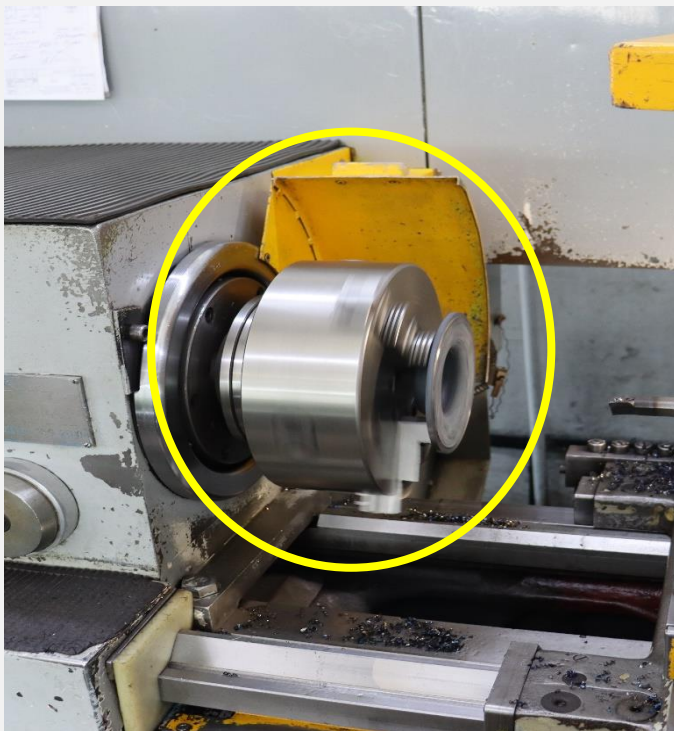
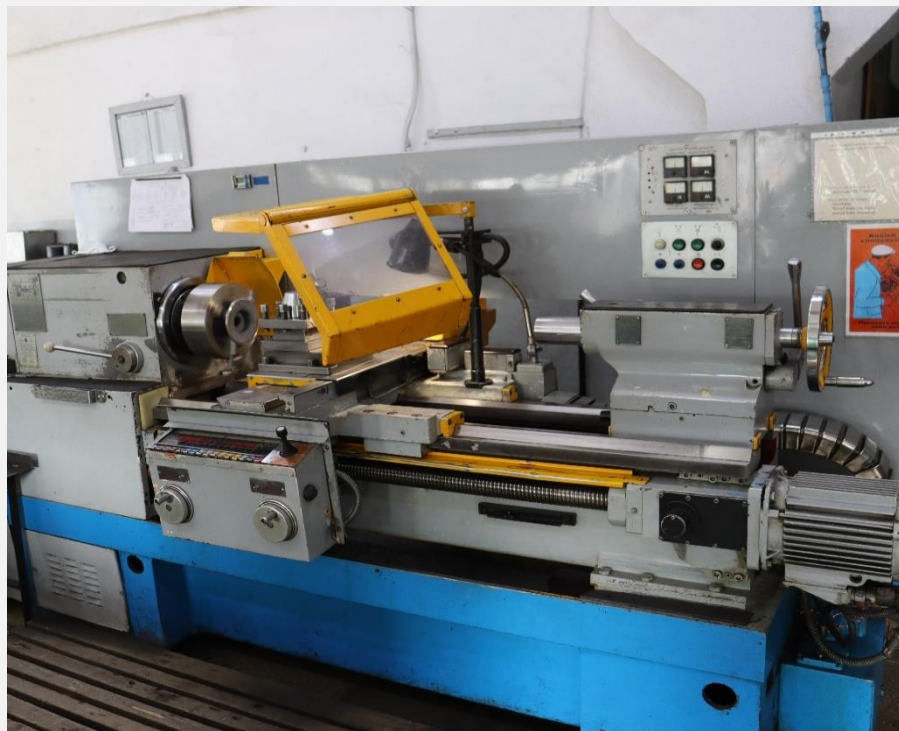
На токарно-винторезном станке марки НТ-250И при пробном запуске (проверки) не сработал предохранительный концевик защитного кожуха шпинделя. Т.е. при открытом положении защитного кожуха шпиндель не должен вращаться.

п. 15, §1, Гл.1 «Правила безопасности при работе с инструментом и приспособлениями».

Эффективные меры:

1. Немедленно заблокировать защитный кожух с автоматически отключающим устройством при открытом защитном кожухе.
2. Ответственным лицам провести ревизию всех станков на предмет исправности предохранительных концевых выключателей.

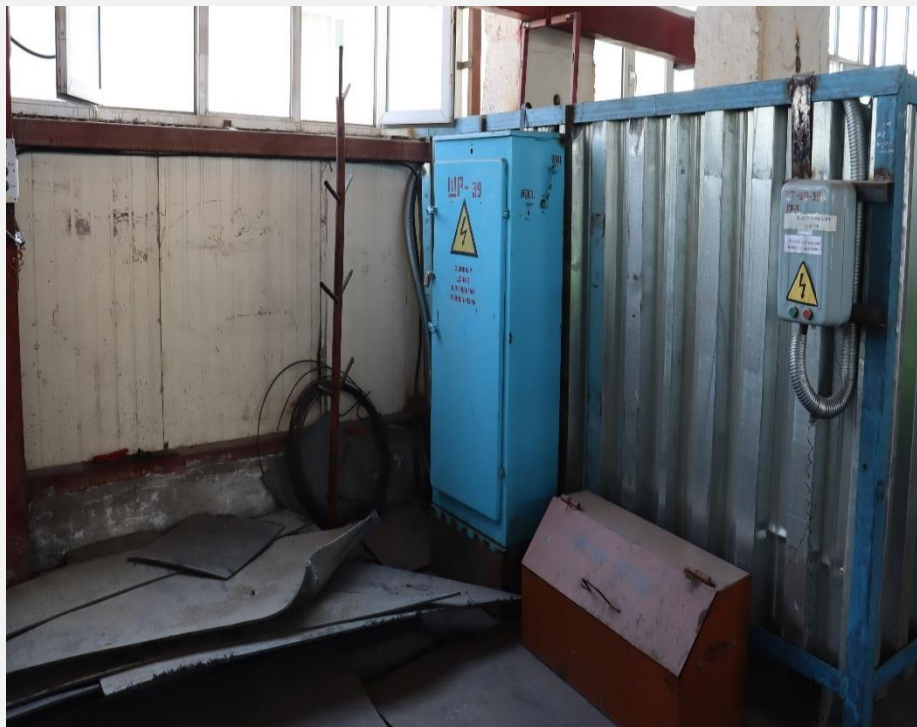
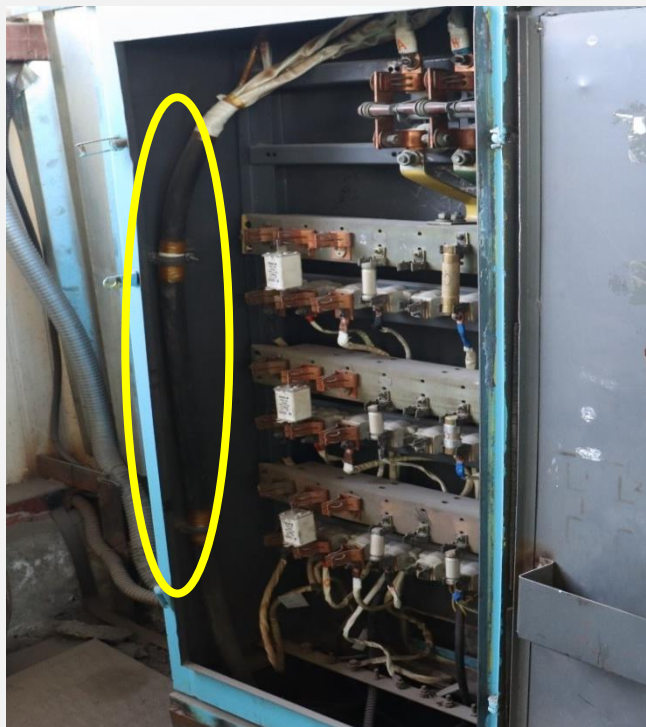
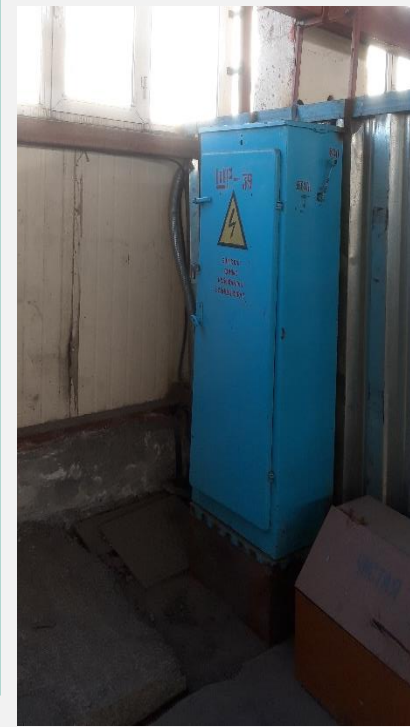
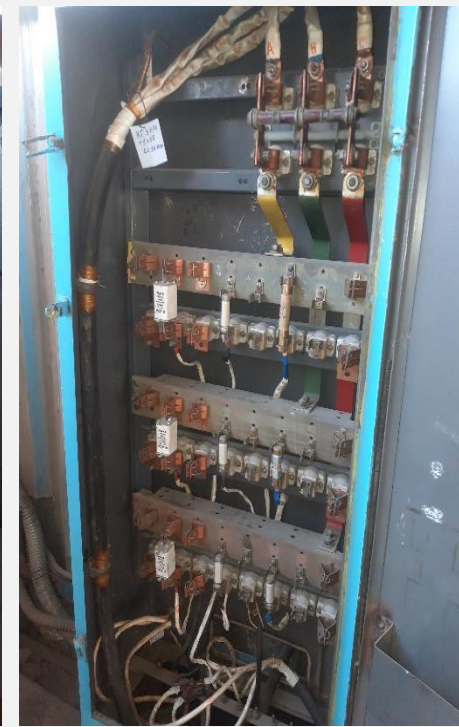
Заграможден подход к распределительному шкафу № 39 (0,4 кВ) посторонними предметами (пластик, резина и т.д.), а также отсутствует бирка с указанием сечения кабеля, длина и наименования линии на питающем кабеле.

п. 4, Приложение №3 «Правила технической эксплуатации электроустановок потребителей».

Необходимо в ШР-39 на питающий кабель установить бирку с соответствующими надписями и обеспечить свободный доступ для обслуживания и ремонта.

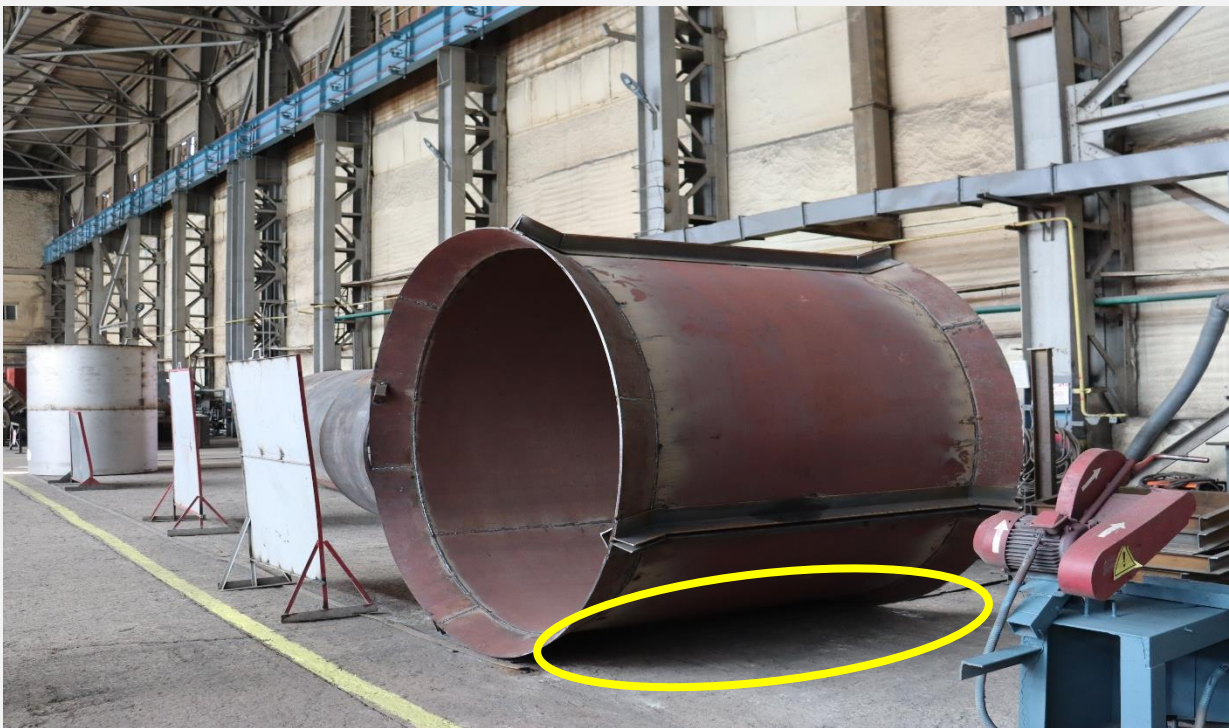
Во время проверке участка выявлено что, не были установлены подкладки под негабаритное цилиндрическое изделие. Имеется вероятность раскатывания изделия, создавая опасность для работников.

п. 356 ПБ работ для грузчиков при погрузочно-разгрузочных работах.

Немедленно установить подкладки под негабаритное цилиндрическое изделие и впредь не допускать подобных нарушений.

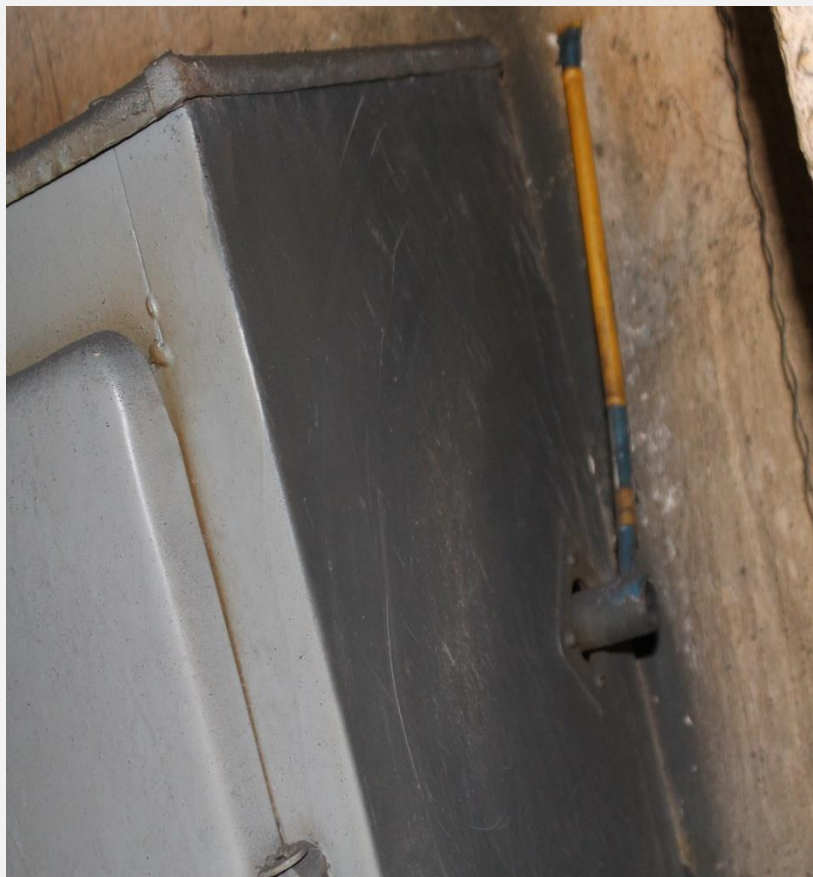
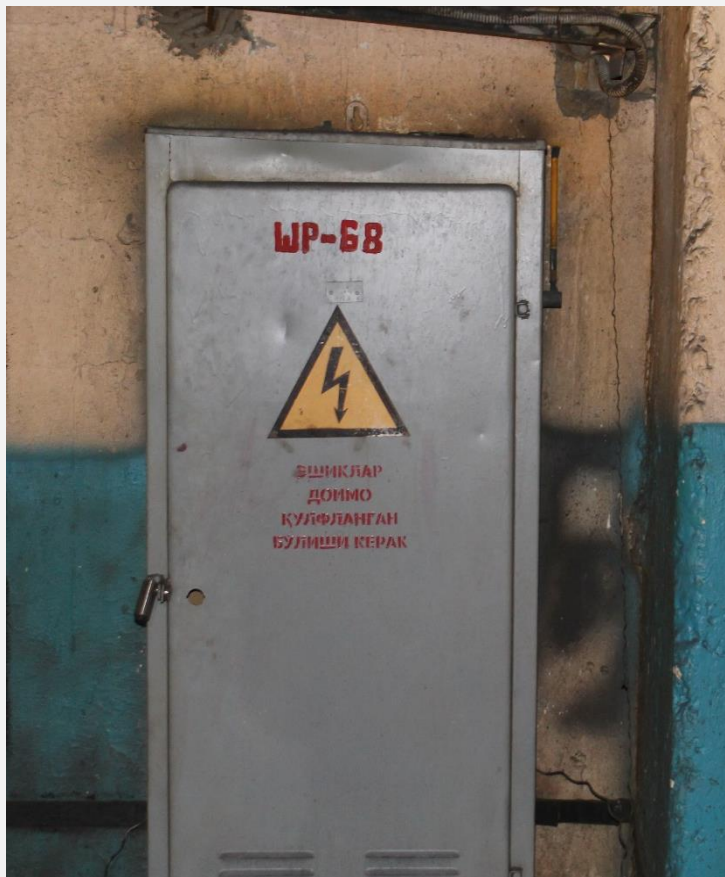
На рубильнике распределительного шкафа №68 (0,4 кВ) отсутствует положения рубильника отключено, включено.

п.4, Приложение №9 «Правила технической эксплуатации электроустановок потребителей».

Нанести соответствующие надписи на распределительном шкафу №68 (0,4 кВ).

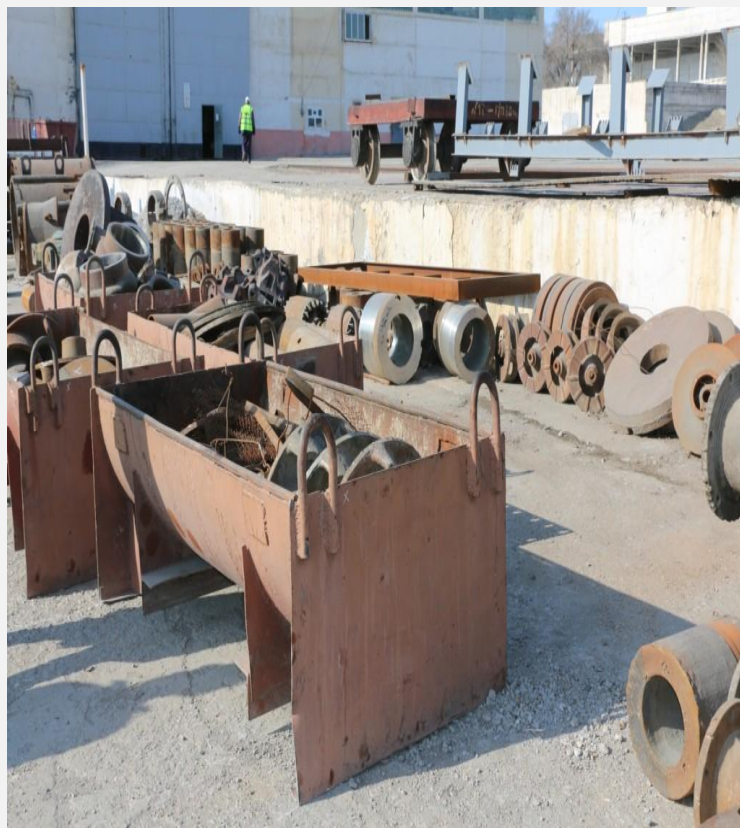
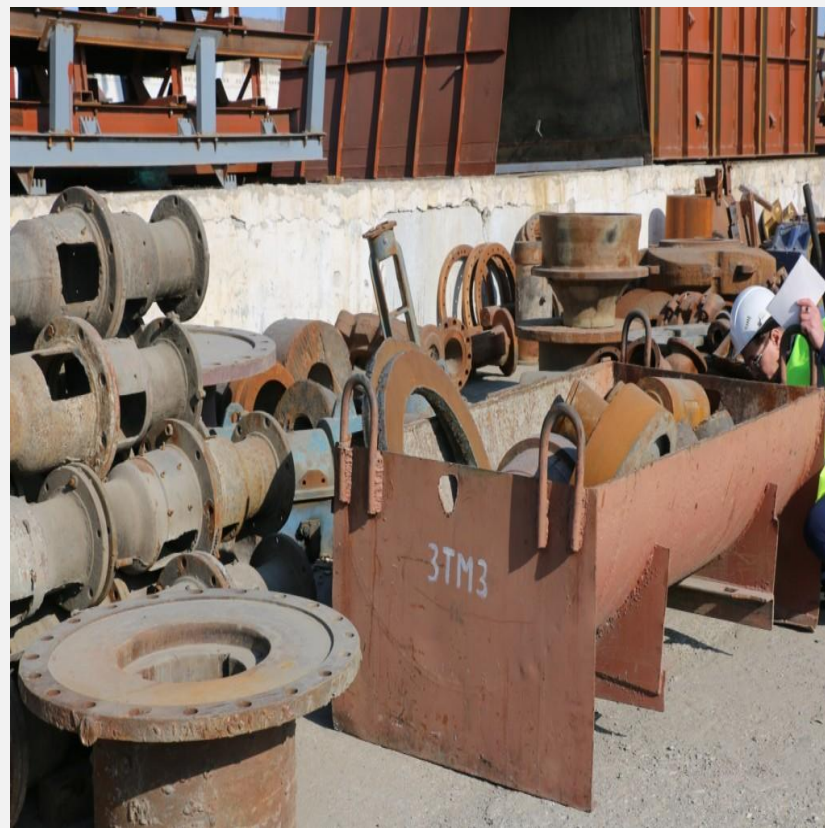
На площадке (нижняя площадка) хранения заготовок, готовых изделий и др. имеются тары (бадьи) на которых плохо видны соответствующие надписи.

п. 34 ПБ при работе с инструментом и приспособлениями.

Обновить соответствующие надписи на тарах: ее назначение, регистрационный номер, принадлежность цеху или участку, масса тары, масса брутто.

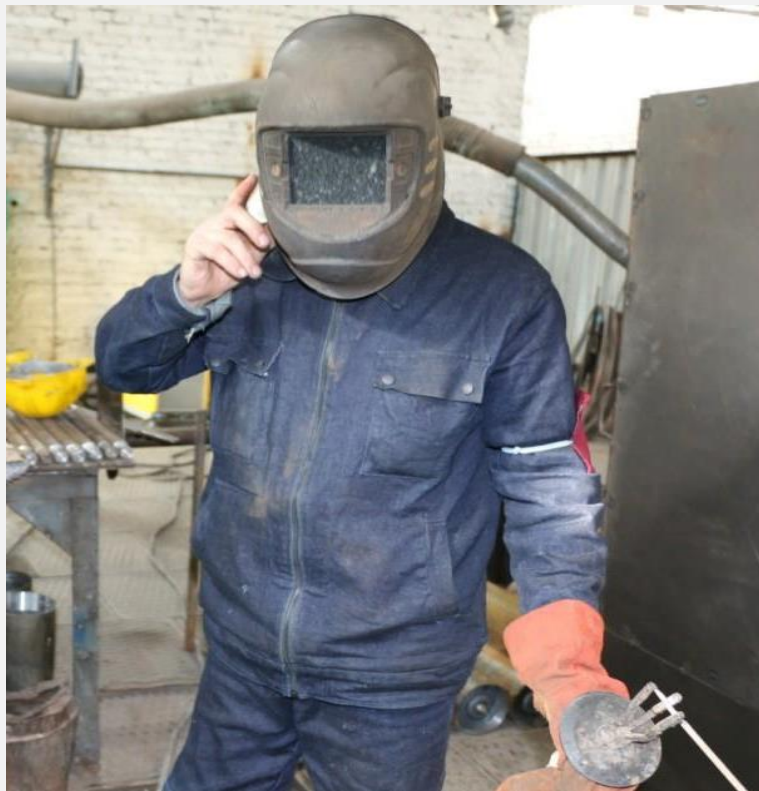
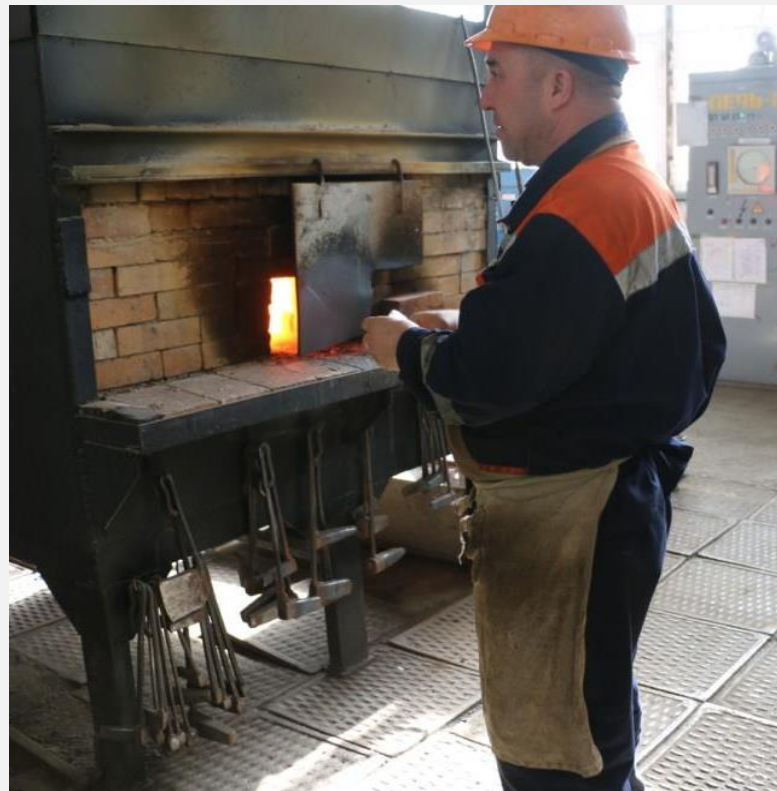
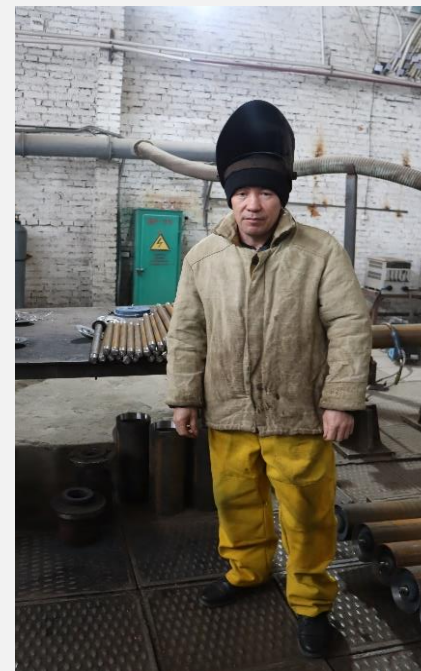
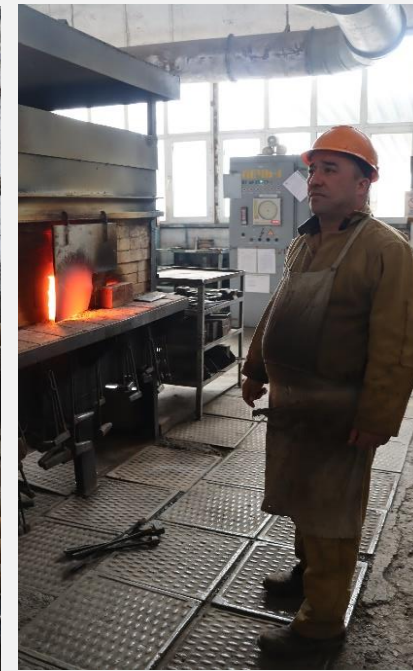
Электрогазосварщик Мукарамов С.Е. и кузнец Нормуродов Л.Г. работали без применения соответствующих (брезентовой с огнезащитной пропиткой) выданных им спецодежды.

п.п. 17, 20 Правил внутреннего трудового распорядка АО "НГМК".

1. Ответственным лицам выдающим задания контролировать наличие СИЗ у работников при выдачи заданий.
2. Не допускать к работе работников без соответствующих их профессии СИЗ.

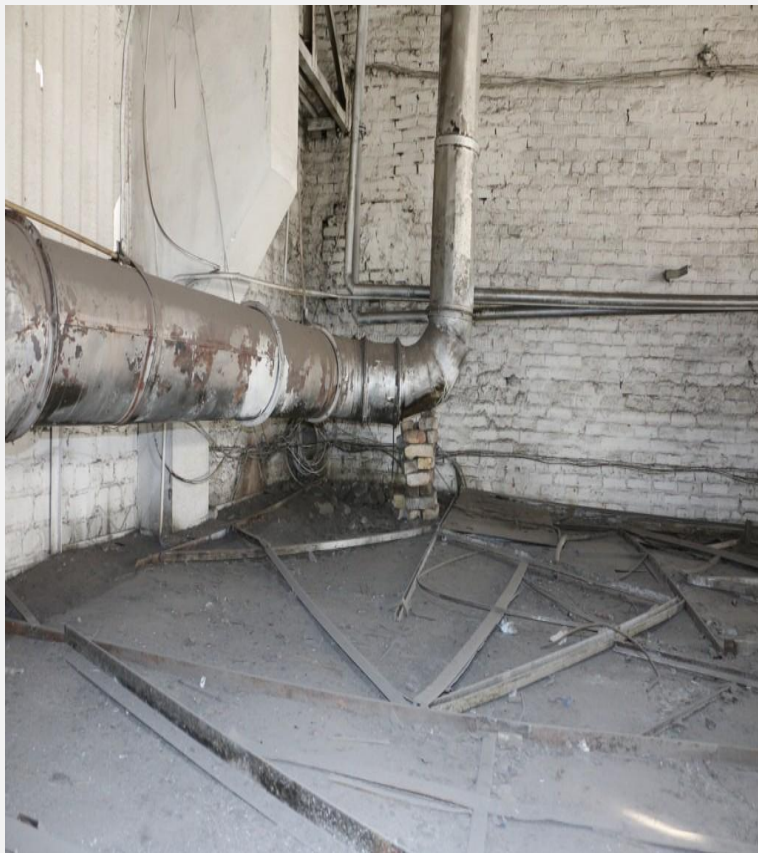
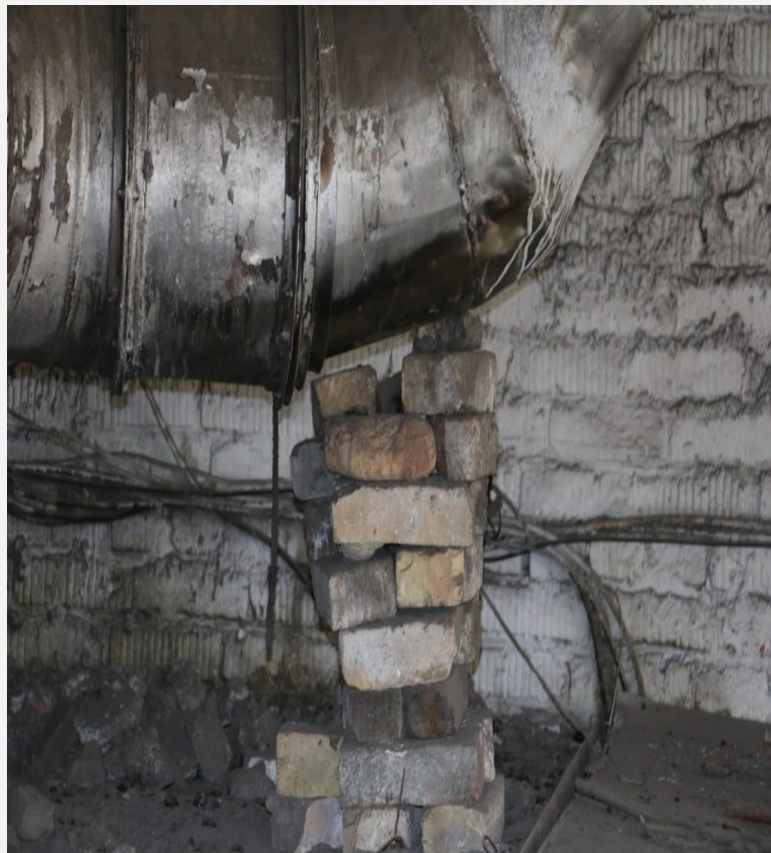
Установленная подставка под вытяжным трубопроводом (линии) печи отжига не устойчивая (вместо специального кронштейна, подложены кирпичи).

п. 52 Общие правила безопасности для металлургических производств, п. 20 Правил внутреннего трудового распорядка АО "НГМК".

Убрать подложенные кирпичи, затем установить специальный кронштейн под вытяжным трубопроводом обеспечив устойчивость.

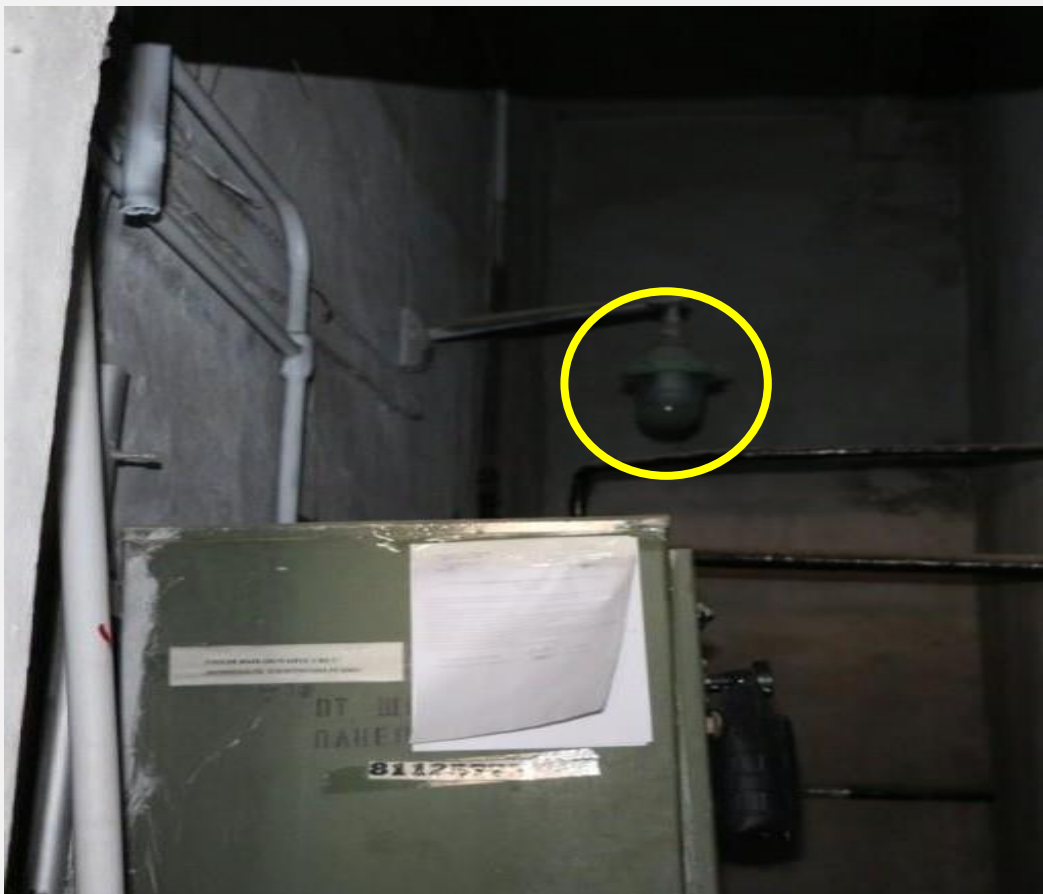
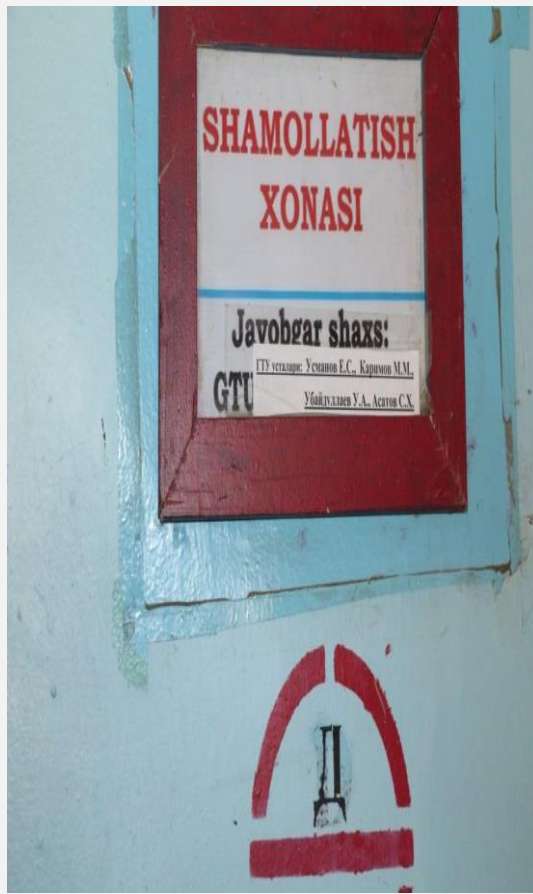
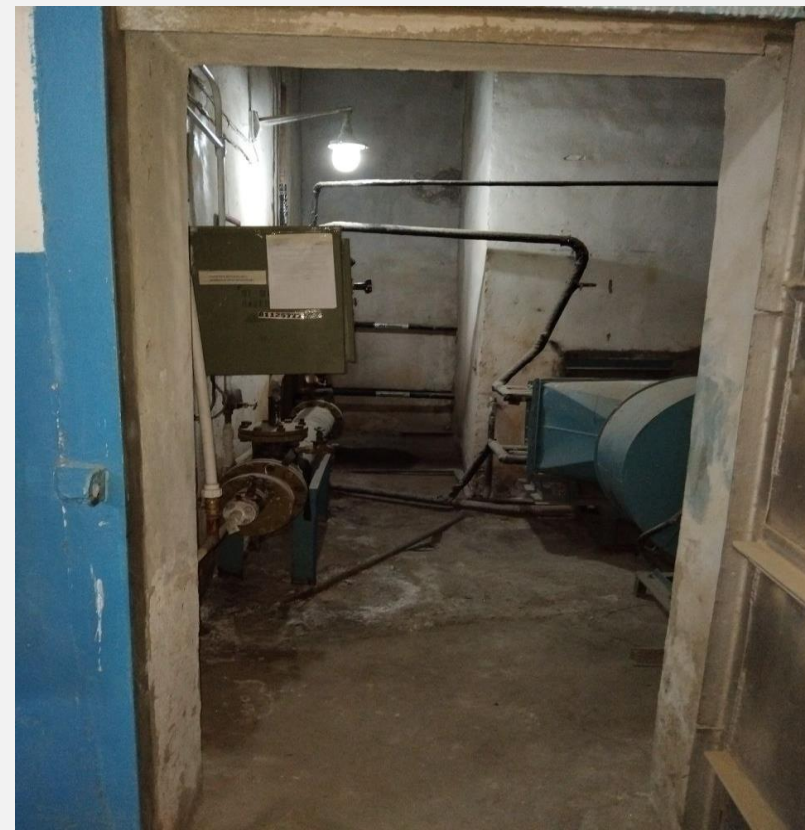
В помещении вентиляции не исправна (сгорела) система освещения.

п. 379 Общие правила безопасности для металлургических производств, п. 20 Правила внутреннего трудового распорядка АО "НГМК".

Обеспечить освещение в помещении вентиляции.

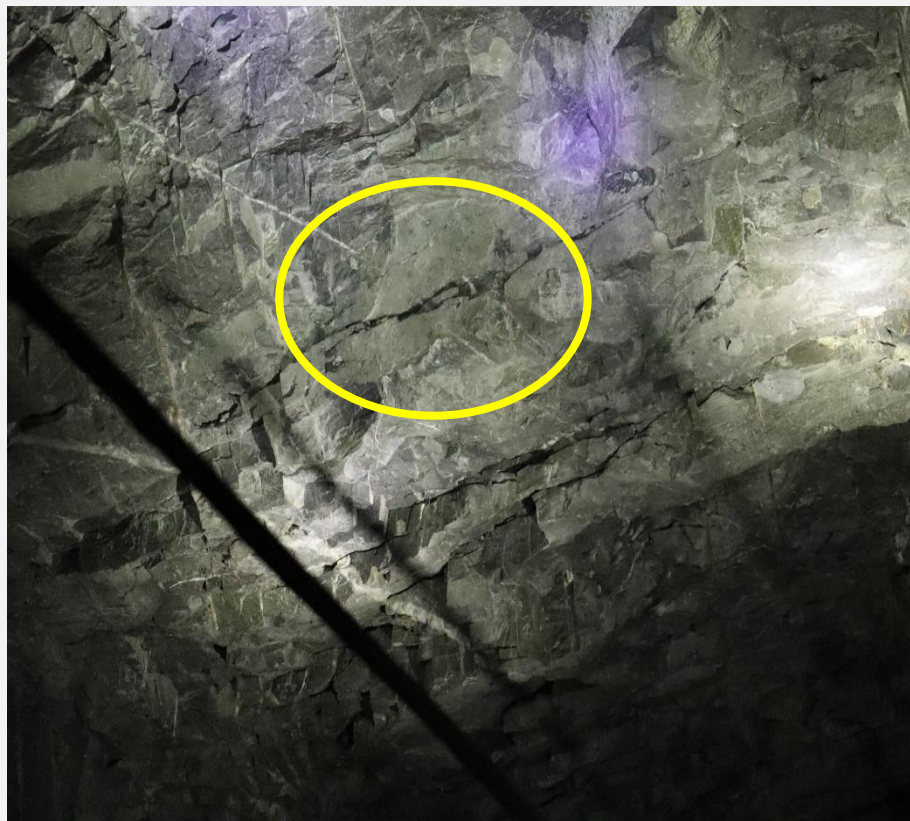
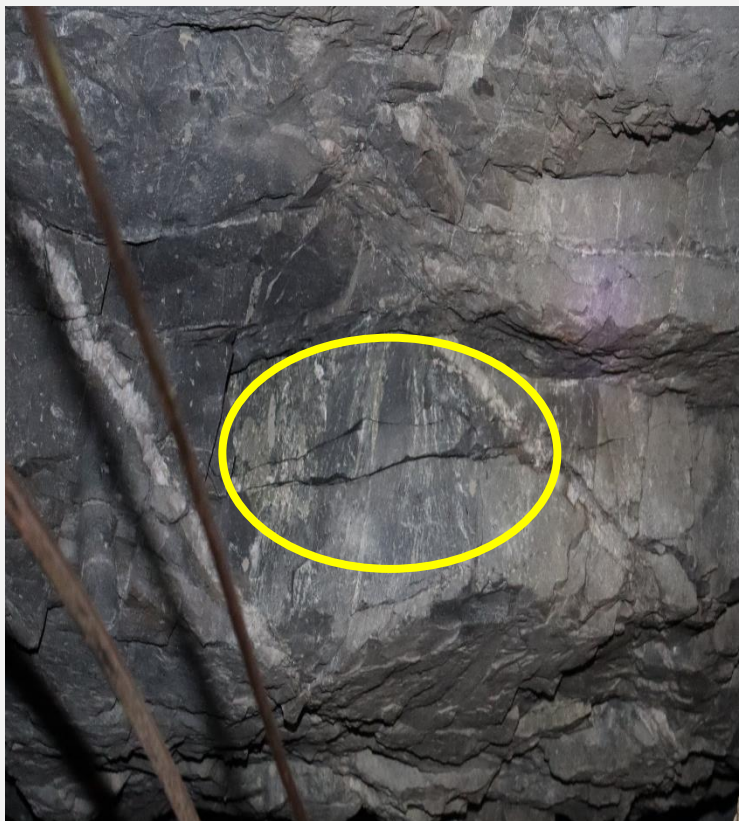
На гор. -150 м. подходная к лифтовому восстающему между пикетами 3-4 имеются трещины на кровле, на данном участке необходимо произвести крепление.

п.п. 10, 37 ЕПБ при разработке рудных, нерудных и россыпных месторождений подземным способом.

1. Произвести между пикетами 3-4 крепление горной выработки согласно требованиям паспорта крепления.
2. Ответственным лицам произвести ревизию всех действующих горных выработок на предмет установки крепления согласно требованиям проектов и паспортов.

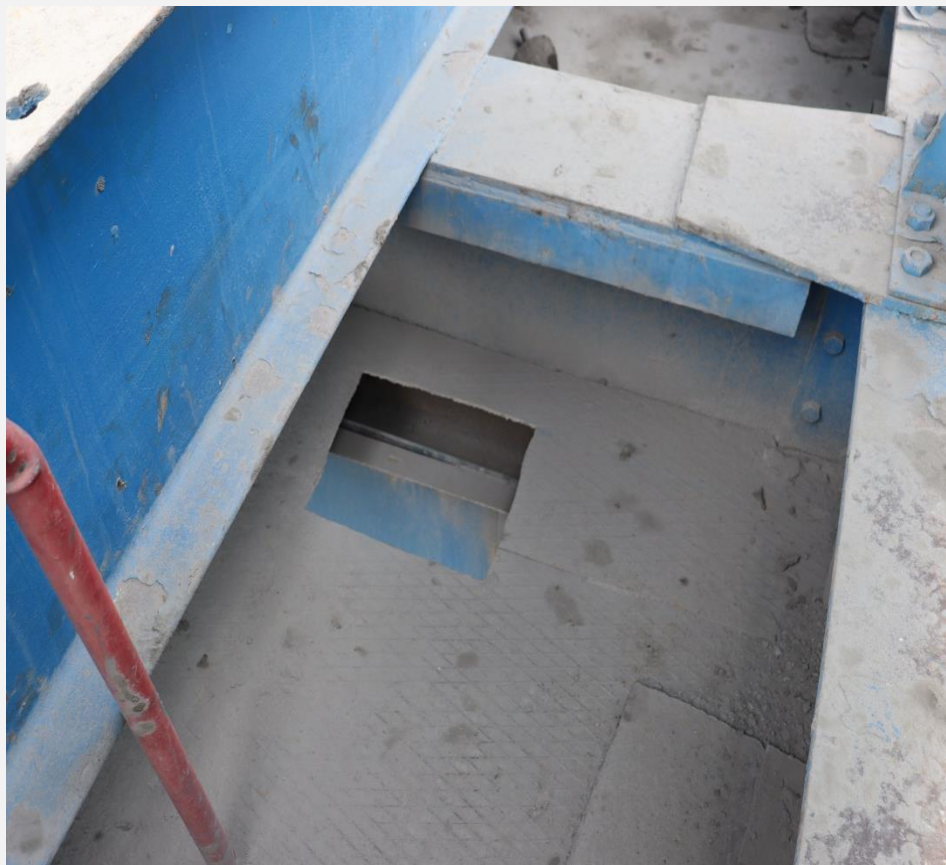
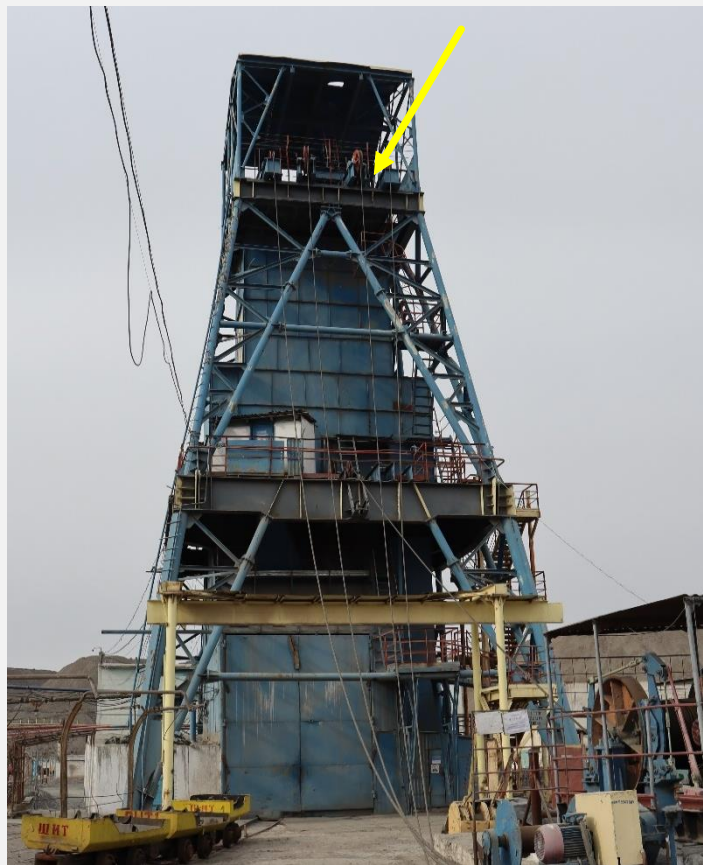
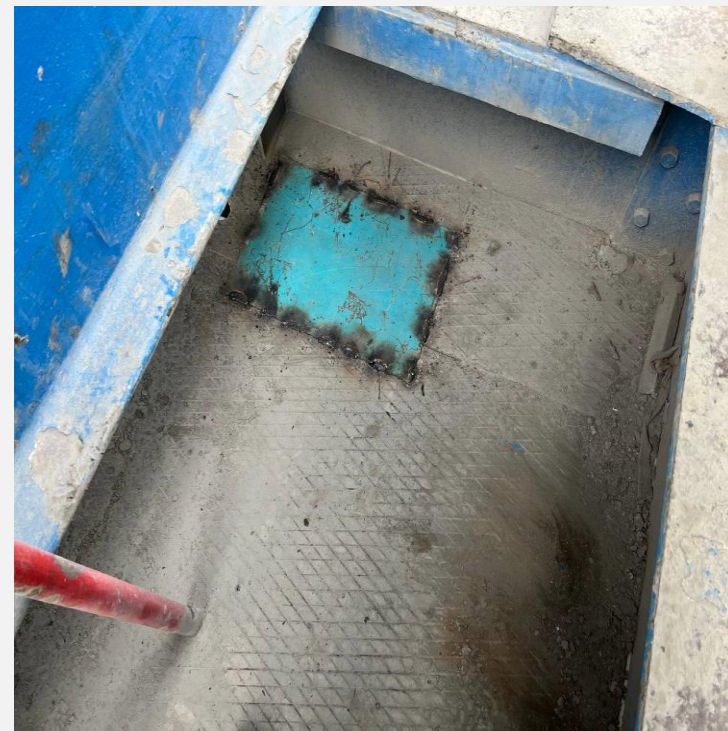
На площадке обслуживания копра ствола 1 главный на настиле имеется проем примерно размером 20х20 см.

п. 391 ЕПБ при разработке рудных, нерудных и россыпных месторождений подземным способом, п. 23 Правил внутреннего трудового распорядка АО «НГМК».

1. Немедленно закрыть проем на настиле.
2. Произвести ревизию на предмет подобных нарушений и устранить их.

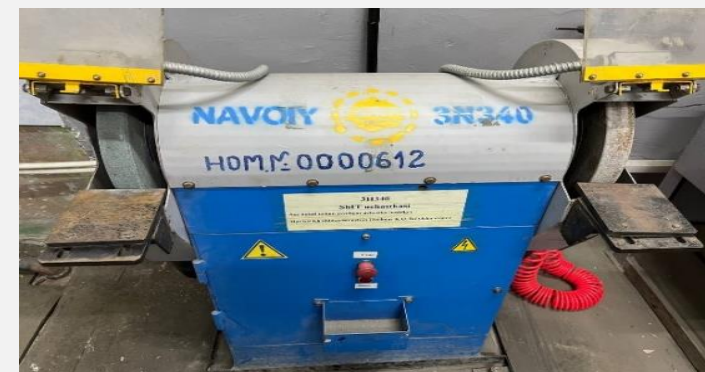
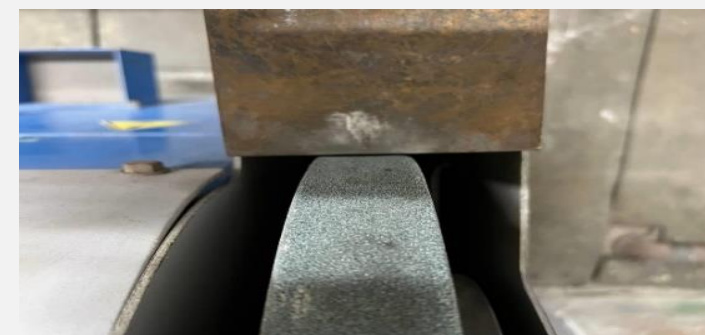
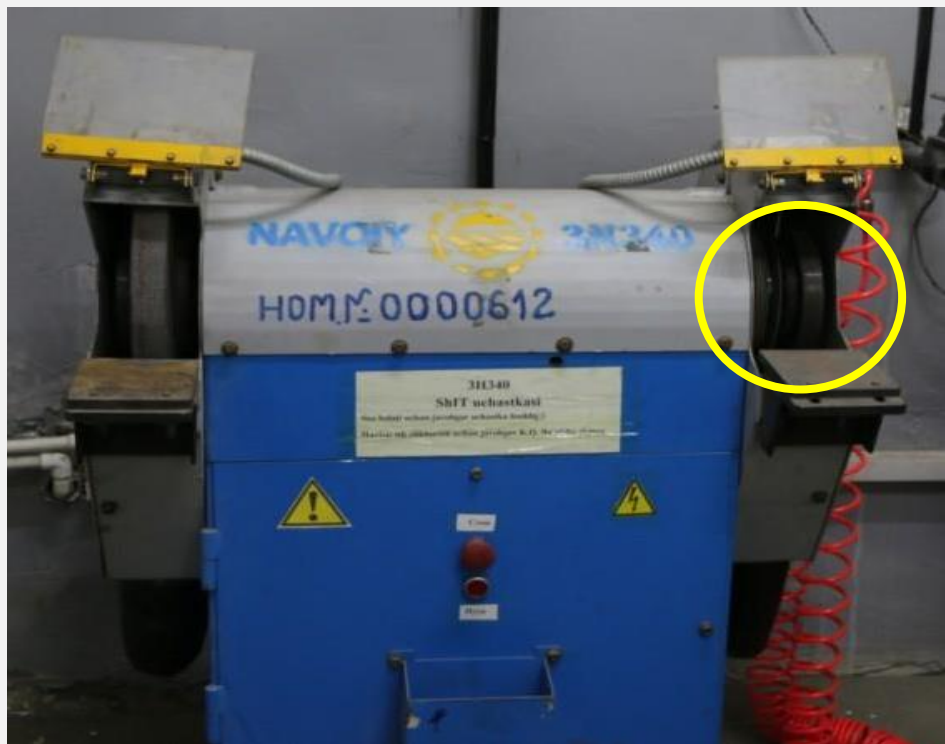
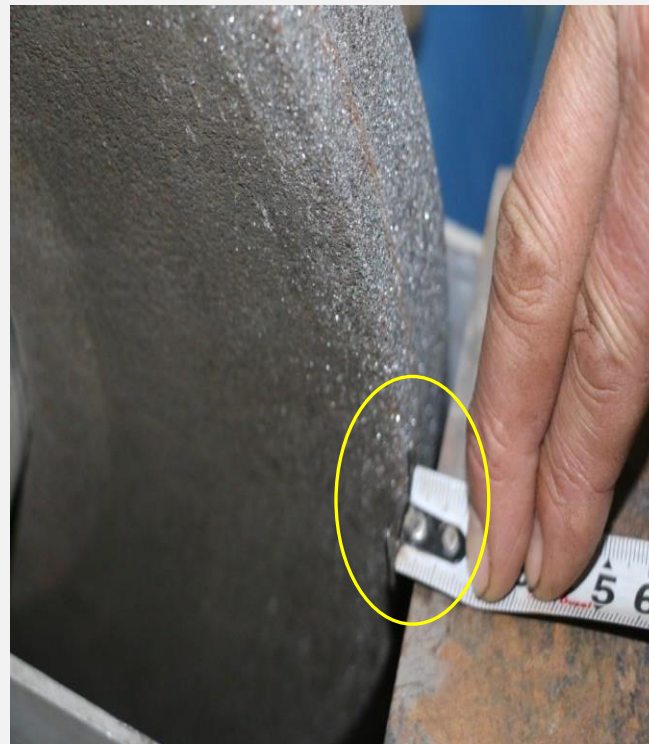
На заточном станке марки ЗНЗ40, зазор между установленным заточным камнем с рабочем столом составляет более 3 мм. При измерение составил 6 мм. Кроме этого на станке отсутствует второй заточной камень, что запрещается эксплуатировать с одним заточным камнем.

п.п. 291, 300 ПБ при работе с инструментом и приспособлениями.

- 1.Привести в соответствие требованием правил зазор между заточным камнем и рабочем столом.
- 2.Немедленно установить второй заточной камень
