**ПРОВЕРКА ПО
СОБЛЮДЕНИЮ ТРЕБОВАНИЙ
БЕЗОПАСНОСТИ ТРУДА
ПО ПЛОЩАДКЕ «НАВОИ»
(АВТОБАЗА №3, ЦМТБ, ЦНИЛ,
ЦЛ КИПиА, ГРЭ) АО «НГМК»**

Главное управление ОТиТБ

2025 Г.

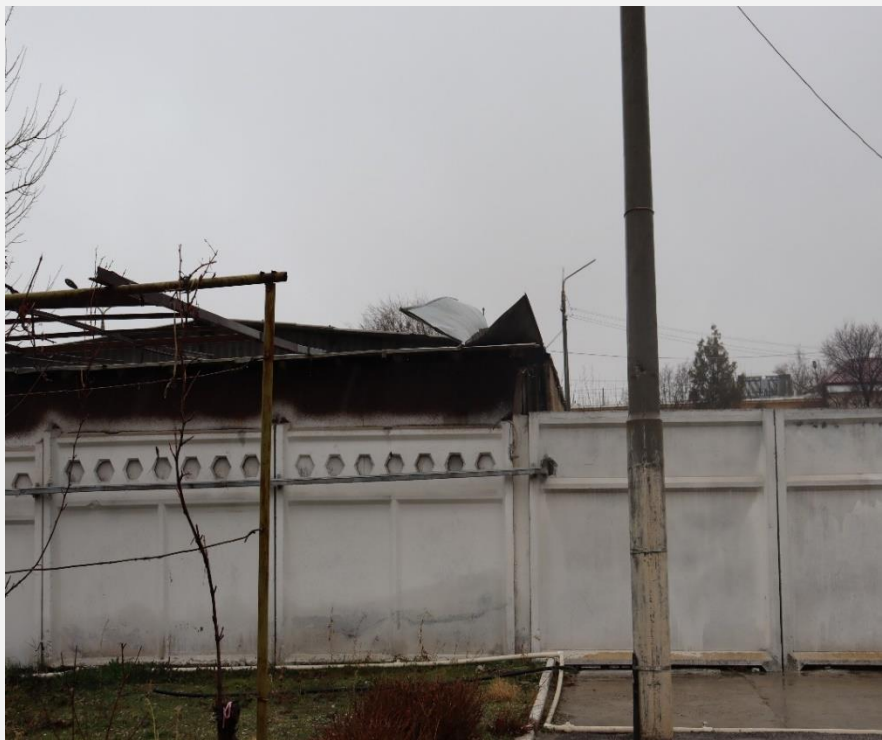
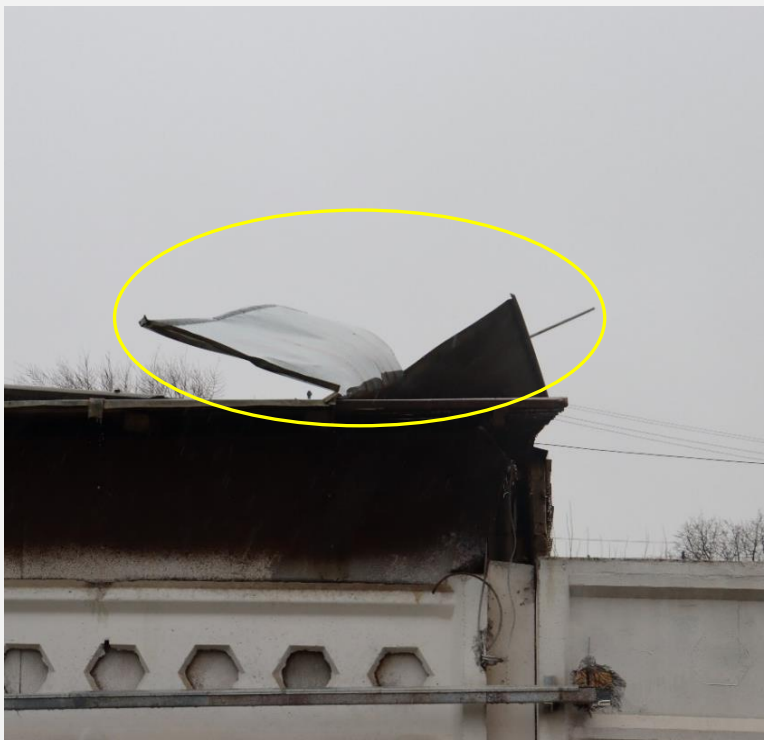
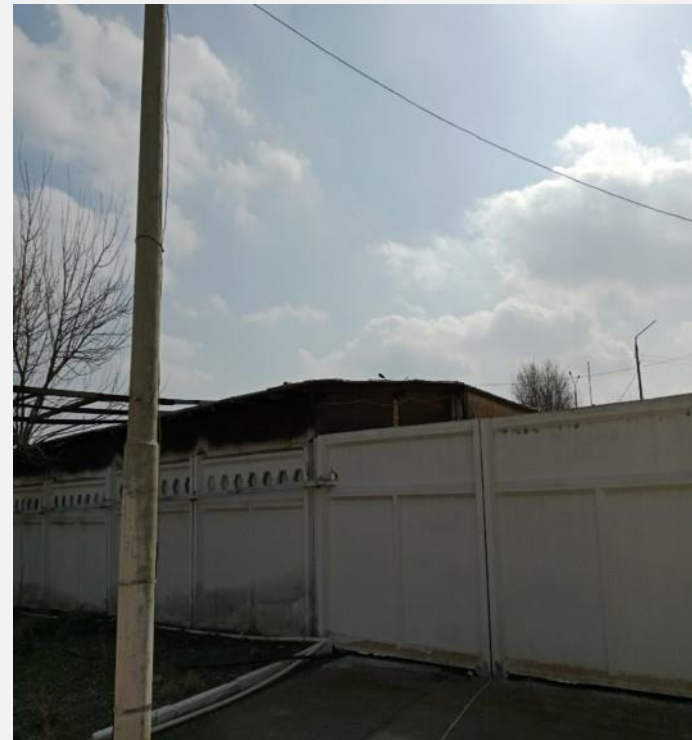
Во время проверки территории ЦНИЛ на участке, принадлежащем Центральной геолого-разведочной партии (ЦГРП) было выявлено, что на крыше здания центрального склада была оторвана часть кровли (металлический лист), имеется вероятность падения кровли и травмирования работников.

п. 23 Правил внутреннего трудового распорядка АО "НГМК".

Произвести крепление кровли крыши здания центрального склада Центральной геолого-разведочной партии

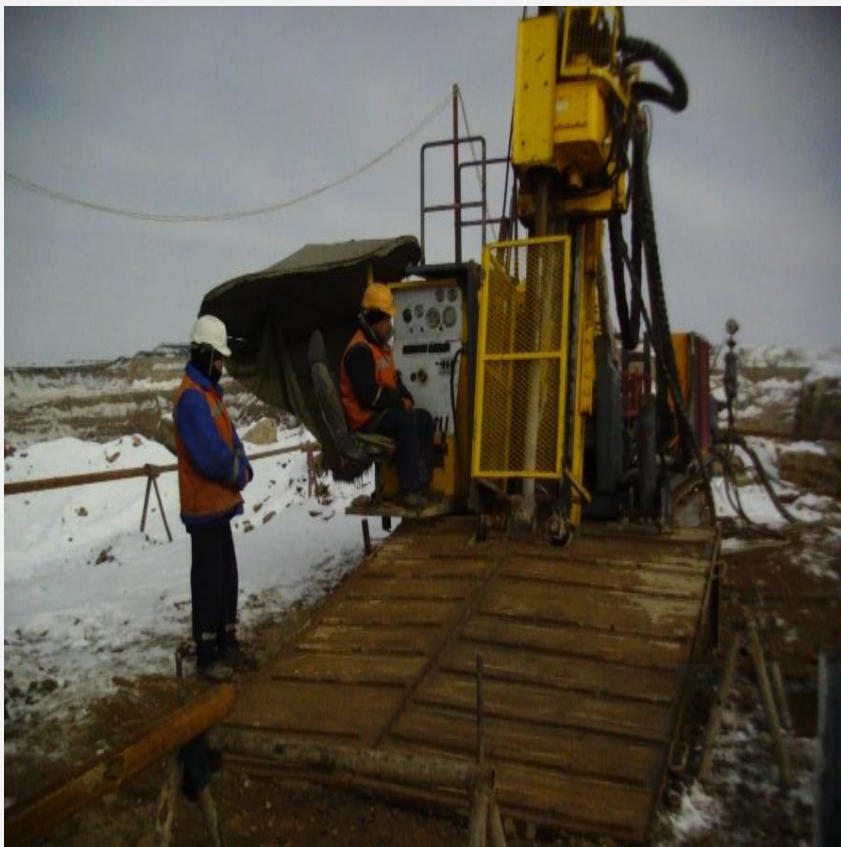
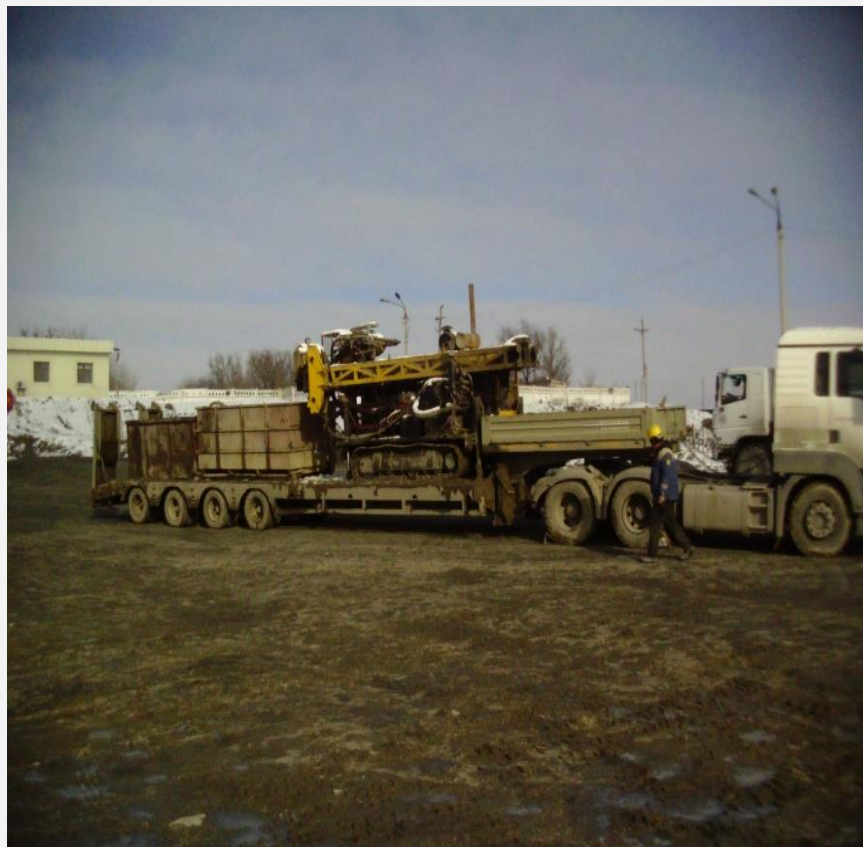
Рекомендация: Разработать и внедрить карты запретов при ремонте и обслуживании, буровой установки марки SID-7А, SID-8А, а также карты запретов при демонтаже (монтаже) и транспортировке.

Необходимо разработать и внедрить карты запретов при ремонте и обслуживании, буровой установки, а также карты запретов при демонтаже (монтаже) и транспортировке.

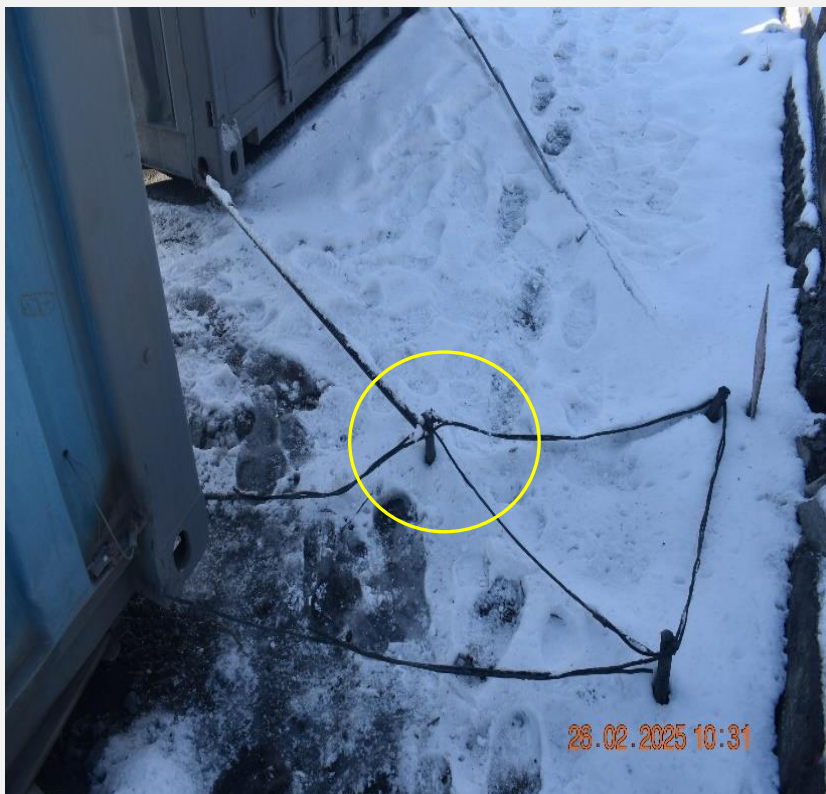
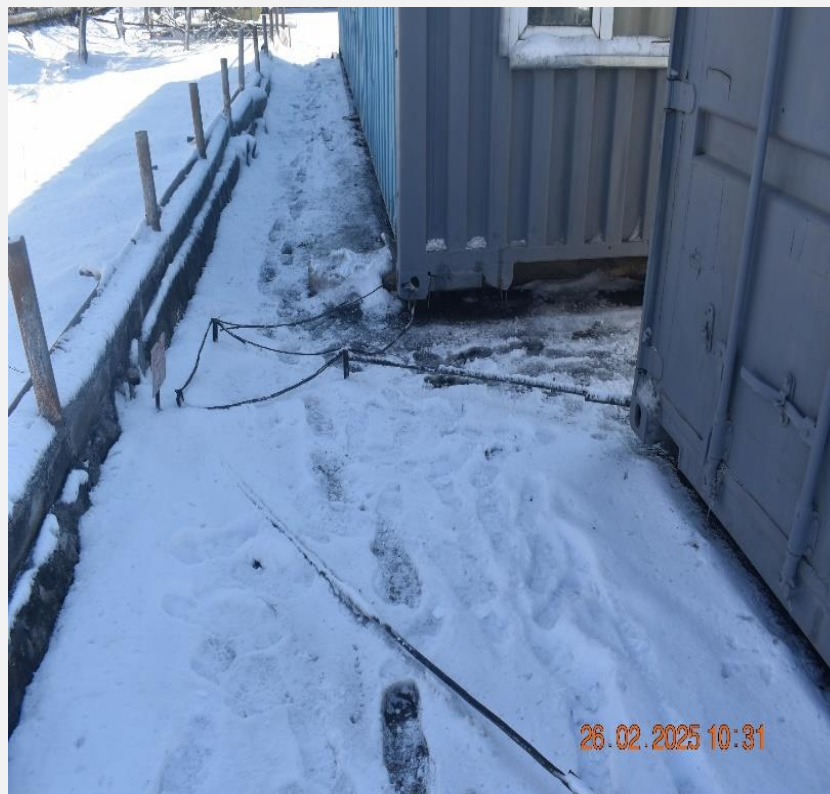
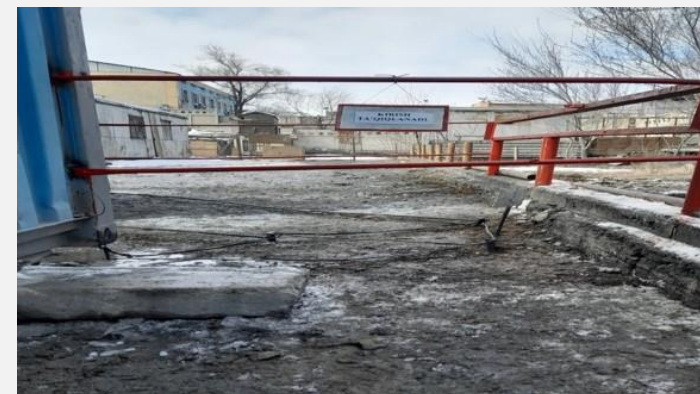
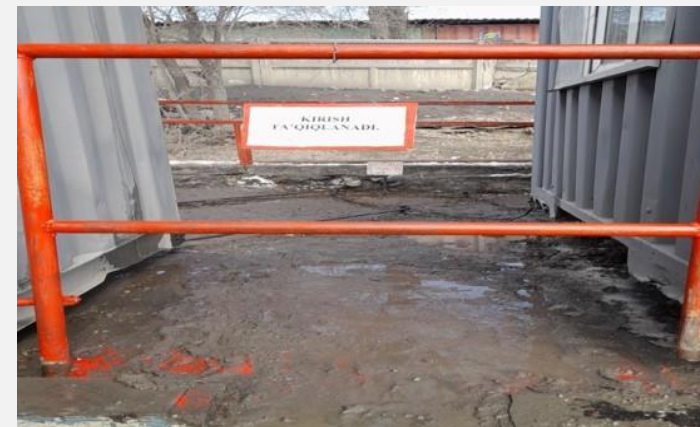
Общая точка контура заземления контейнеров установлена на месте прохода людей, тем самым загромождая свободный проход. Имеется риск спотыкания персонала.

п. 12.2.1.2 ПБ при геологоразведочных работах.

Заземляющий контур привести в соответствии с требованием правил.

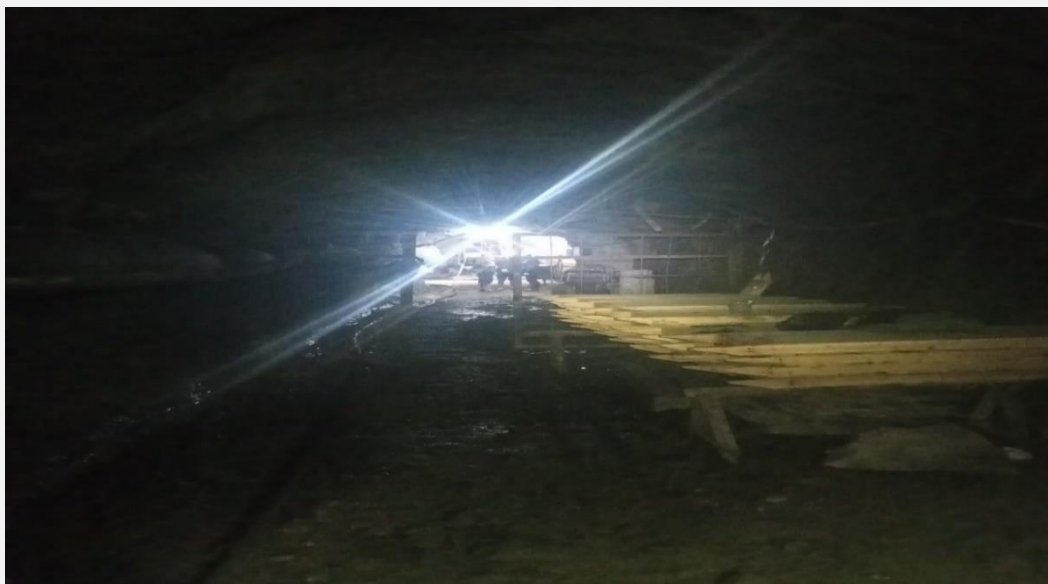
Гор.+780м, в полевом штреке №302 в буровой камере не назначены ответственные для наблюдения за состоянием крепи, устройствами и оборудованием между лицами надзора, не указано наименование выработки, а также отсутствует указатели направления к выходам на дневную поверхность и расстояние до них.

п.п. 5, 74, 289 ЕПБ при разработке рудных, нерудных и россыпных месторождений подземным способом.

1. Назначить ответственных лиц за состоянием крепи, устройствами и оборудованием.
2. Указать наименование выработки.
3. Установить указатели направления к выходам на дневную поверхность и расстояние до них.

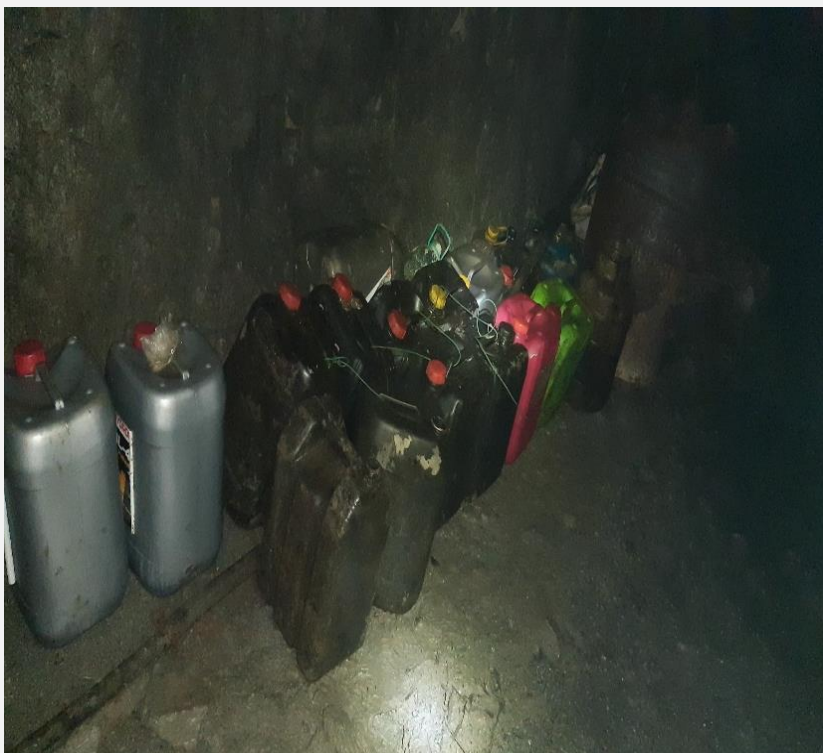
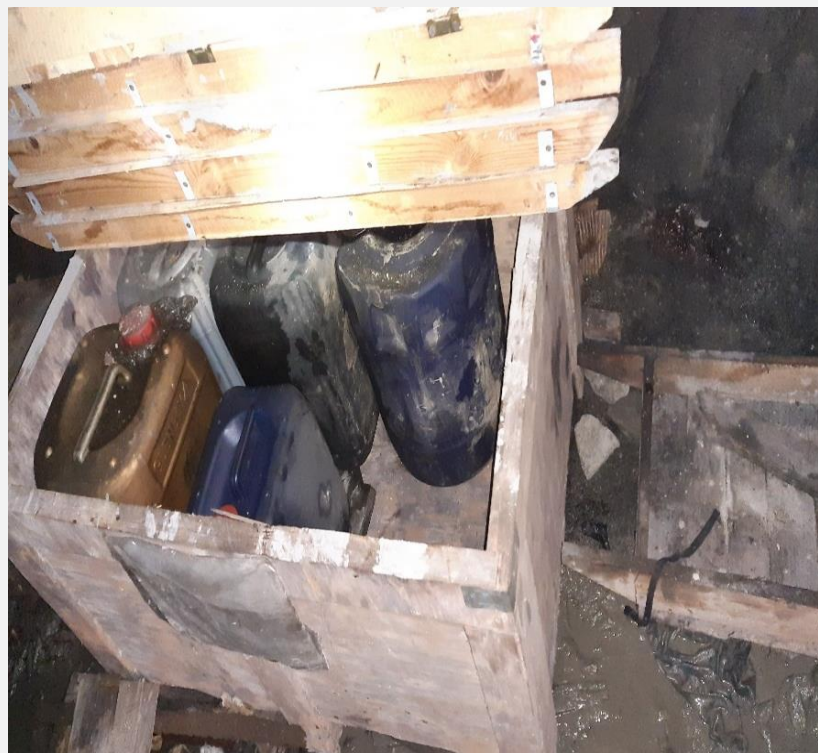
Гор.+480м и +540м, в буровых камерах №3 и №4 хранятся в пластмассовых ёмкостях масла, при этом отсутствуют мероприятия по предупреждению возгораний. На ёмкостях не указан объем, тип масел и др.

п. 597 ЕПБ при разработке рудных, нерудных и россыпных месторождений подземным способом.

Привести в соответствии с требованием правил хранения ГСМ.

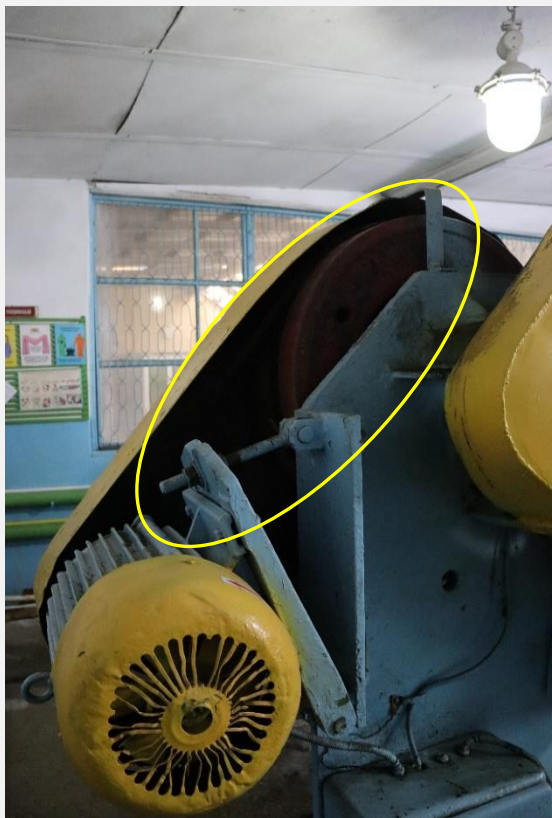
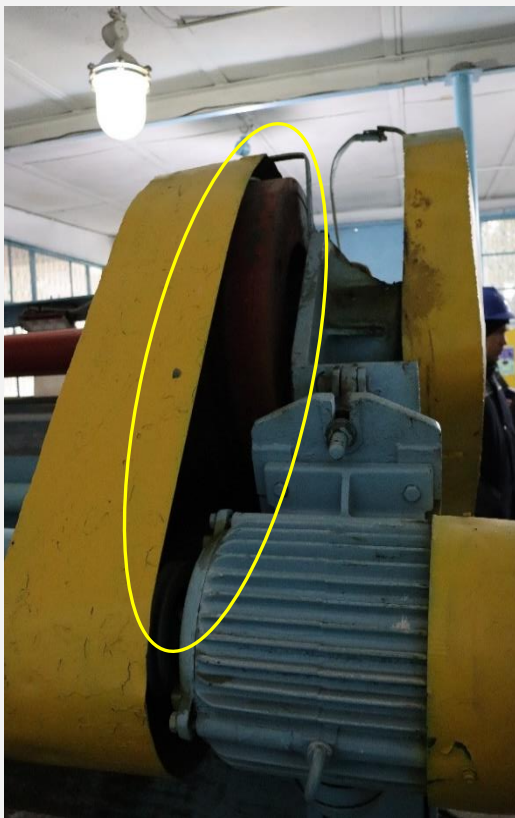
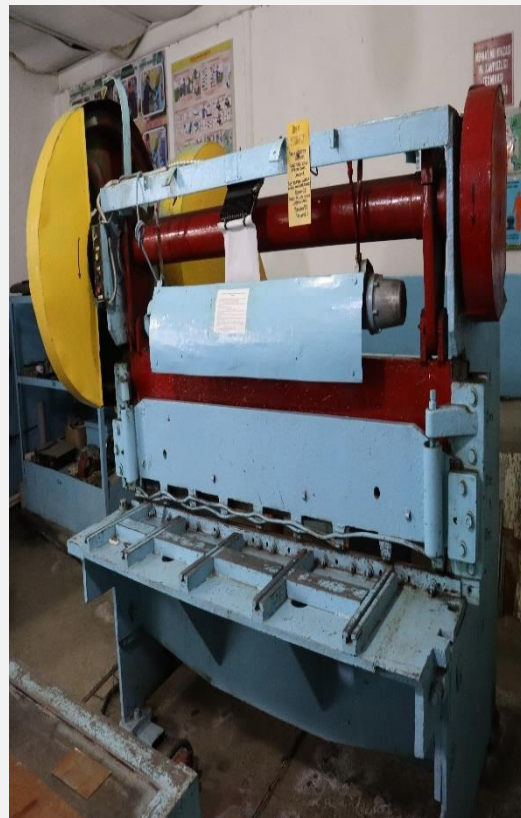
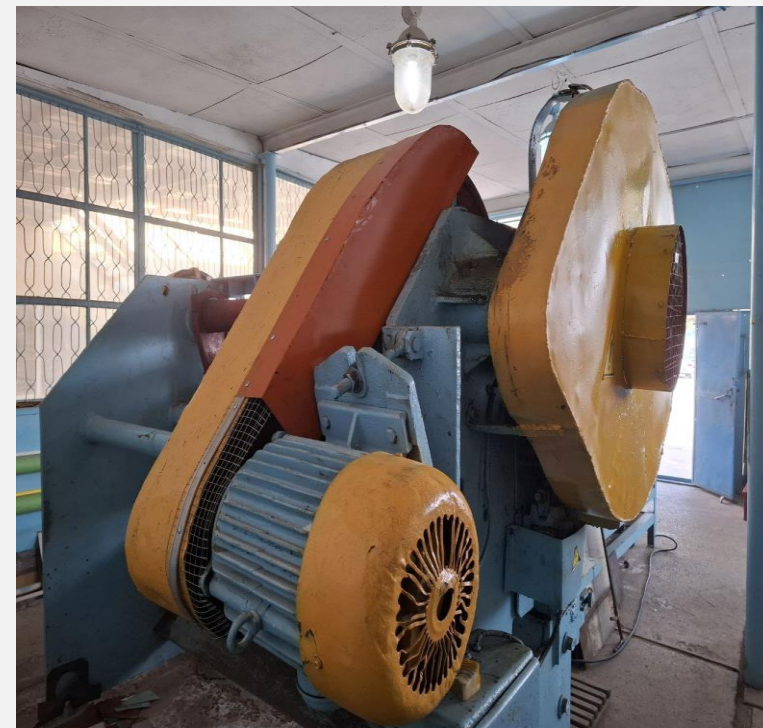
Рекомендация: На комбинированной ножнице марки НВ 51-21 установленный защитный кожух не обеспечивает полной защиты вращающихся частей механизмов, т.е. имеется свободный доступ. п. 326 Правила по охране труда для работников автомобильного транспорта, п. 14 ПБ при работе с инструментом и приспособлениями.

Необходимо	установить
дополнительный	кожух
обеспечивающий	полную
защиту	вращающихся
механизмов.

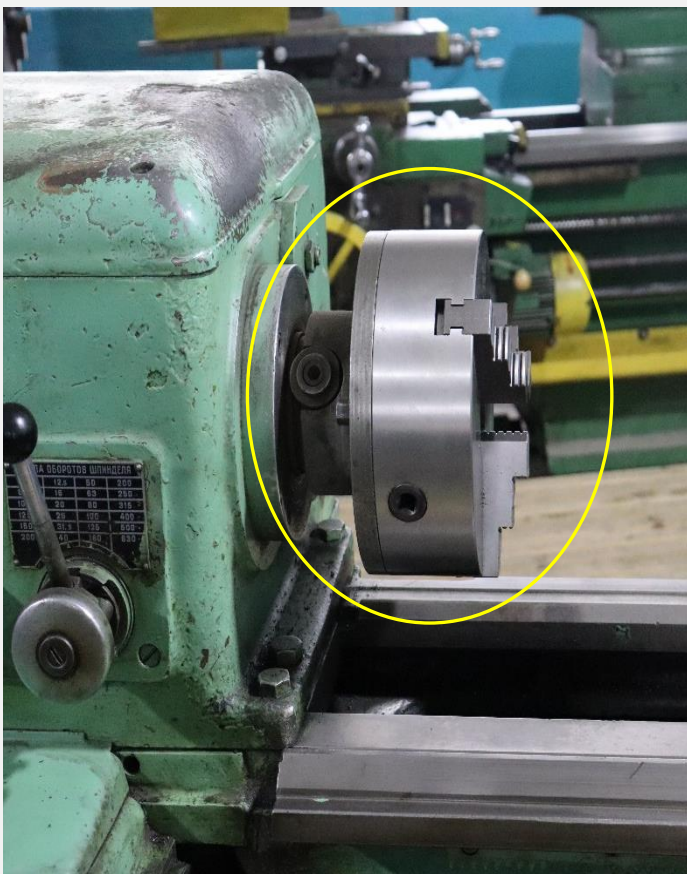
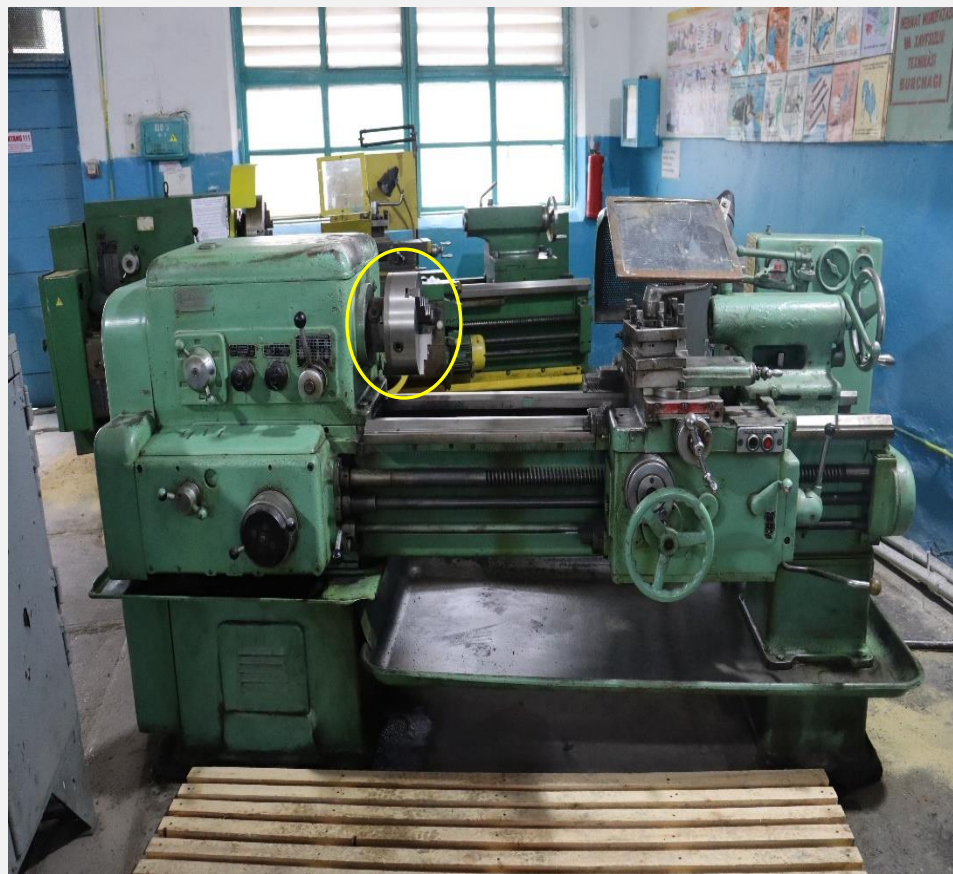
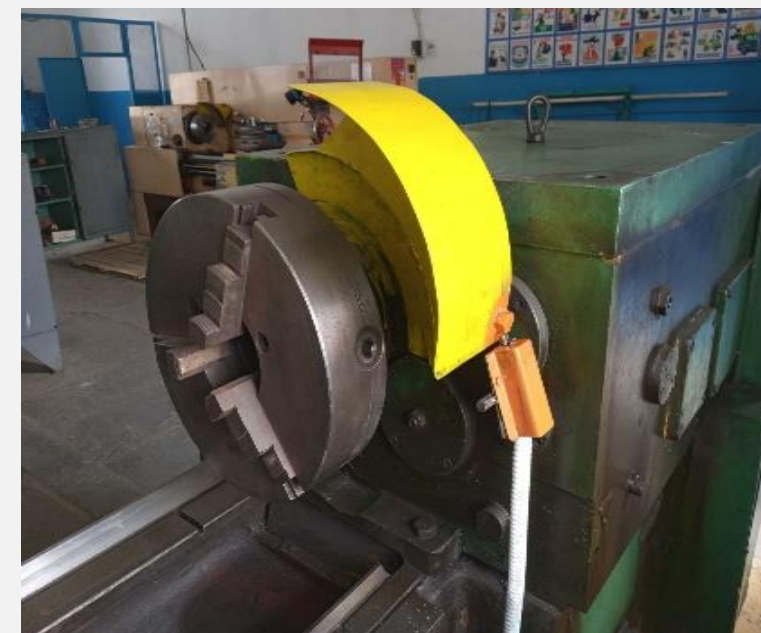
Рекомендация: Вращающаяся часть токарно-винторезного станка марки 1К62 (инв.№8100044837) не защищен защитным кожухом.

п. 50 ПБ при работе с инструментом и приспособлениями.

1. Разработать техническое решение на изменение конструкции токарно-винторезного станка для установки защитного кожуха.
2. Необходимо установить защитный кожух вращающихся частей токарно-винторезного станка.

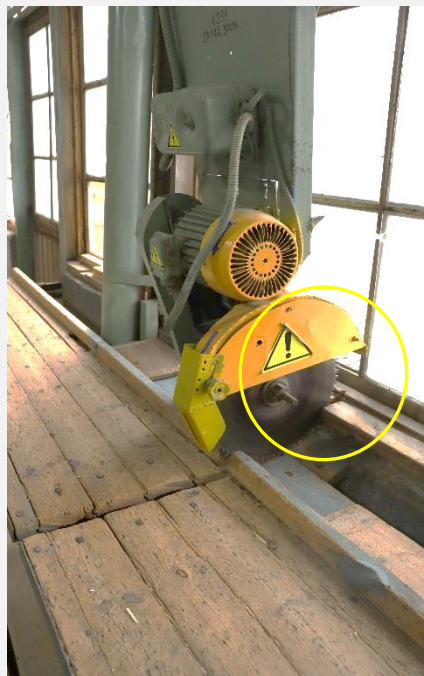
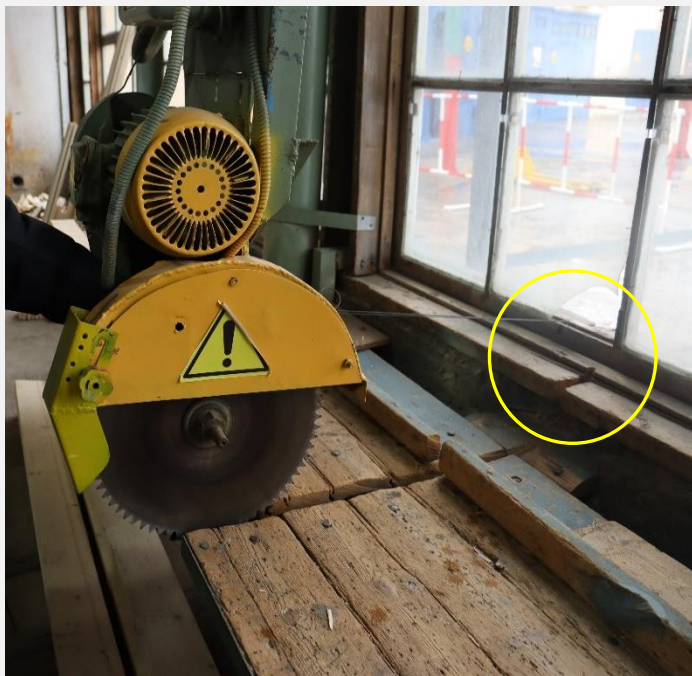
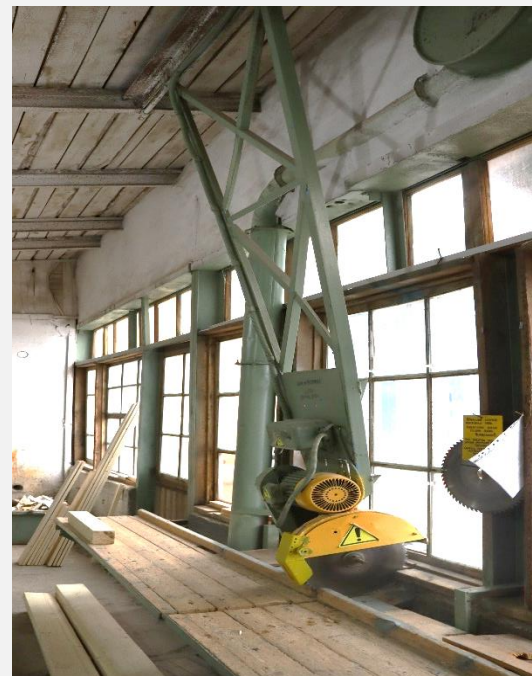
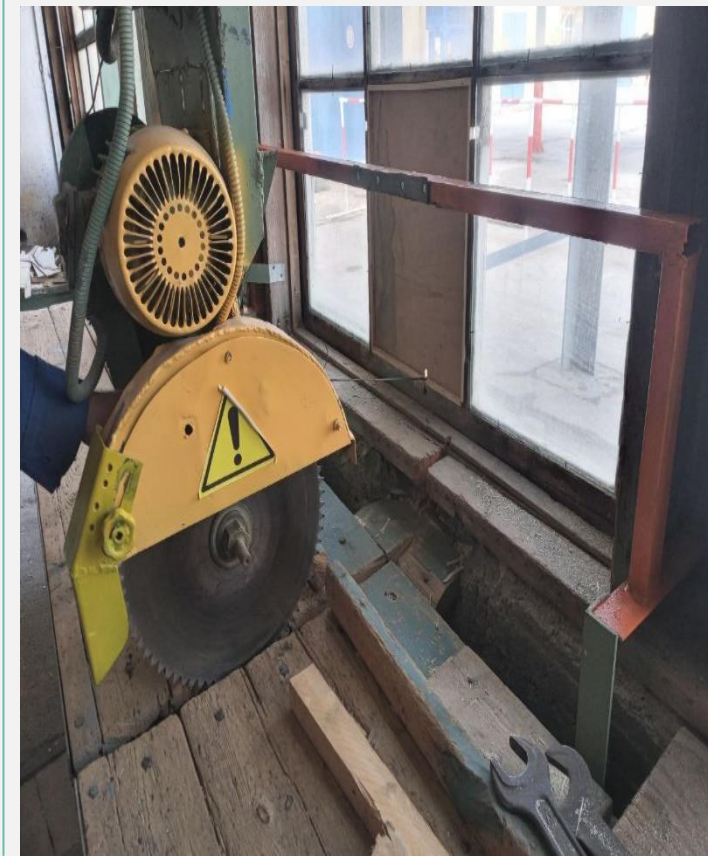
Рекомендация: На участке эксплуатируется поперечно-отрезной станок маятникового типа, марки СР34 М, у которого за счет инерционных сил имеется самопроизвольное соприкосновение с оконными рамами из-за отсутствия упора (ограничителя хода), что во время работы может привести к механическому разрушению остекления окон и травмированию персонала осколками стекла.

п.п. 6, 7 ПБ при работе с инструментом и приспособлениями.

Необходимо установить упор (ограничителя хода) под оконными рамами.

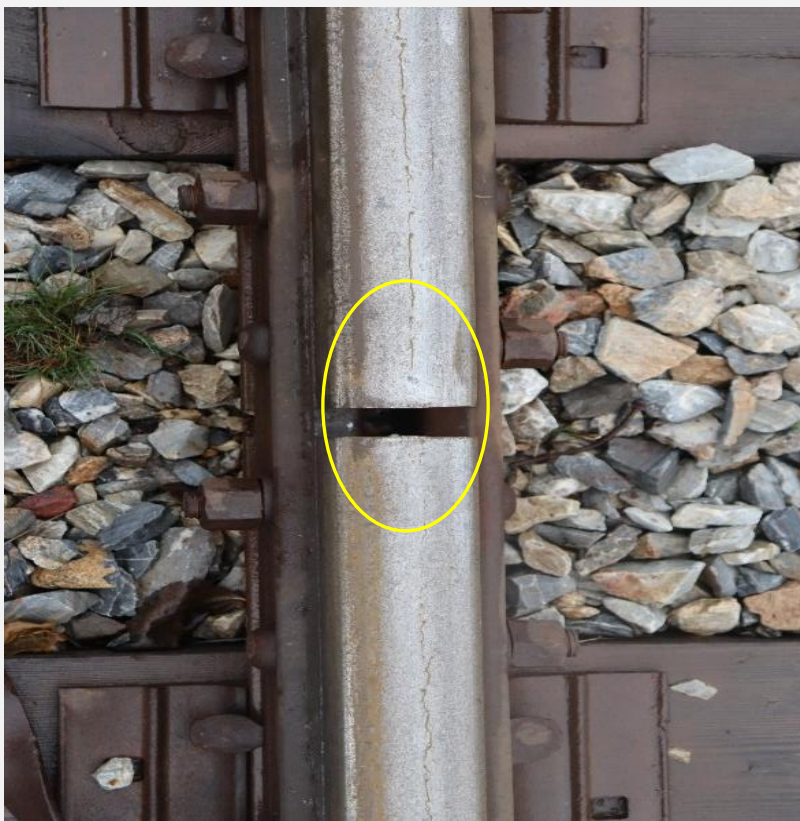
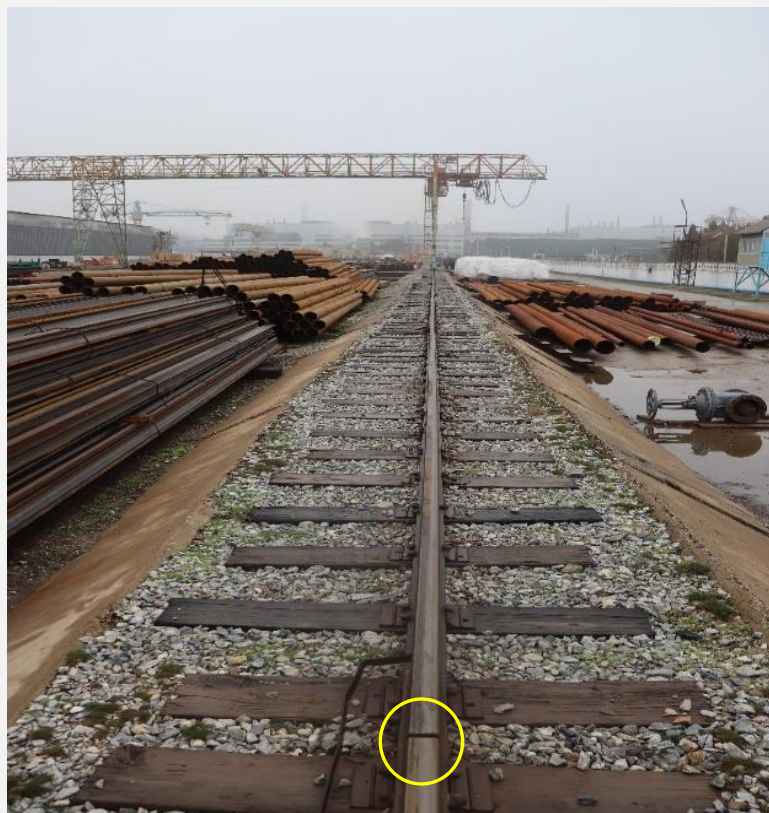
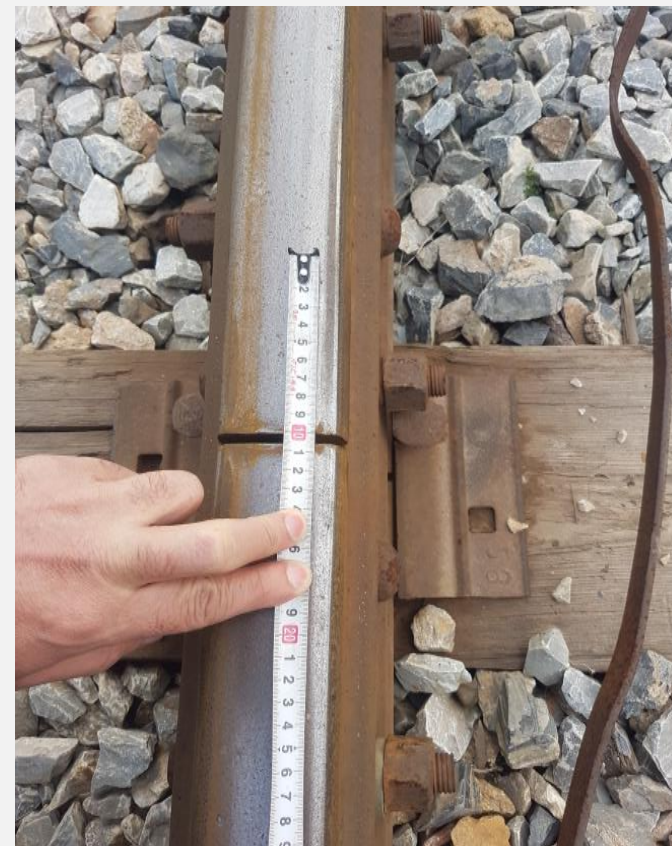
На площадке складирования металлопроката эксплуатируется Казловой кран Q-10 т. рег. № 7-0181, со стороны подкрановых путей местами зазор в стыках рельсов превышает допустимого более чем 6 мм. (составляет 2 см.).

п. 241, Приложение 6, Правила устройства и безопасной эксплуатации грузоподъёмных кранов

Привести зазор в стыках рельсов в соответствие с требованиями правил.

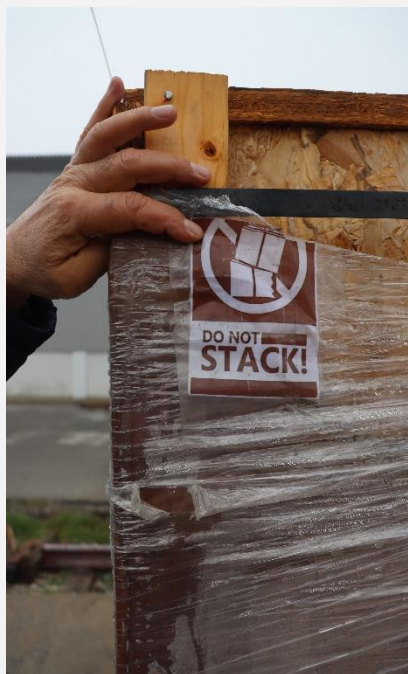
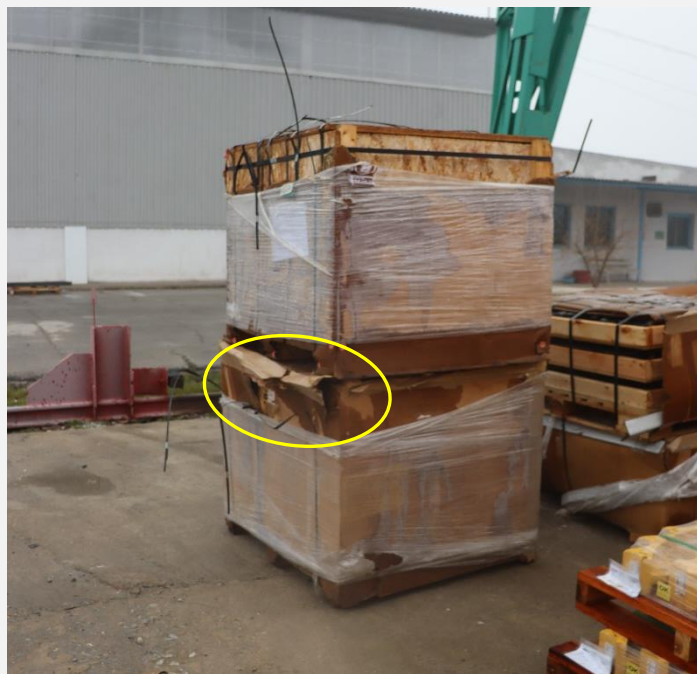
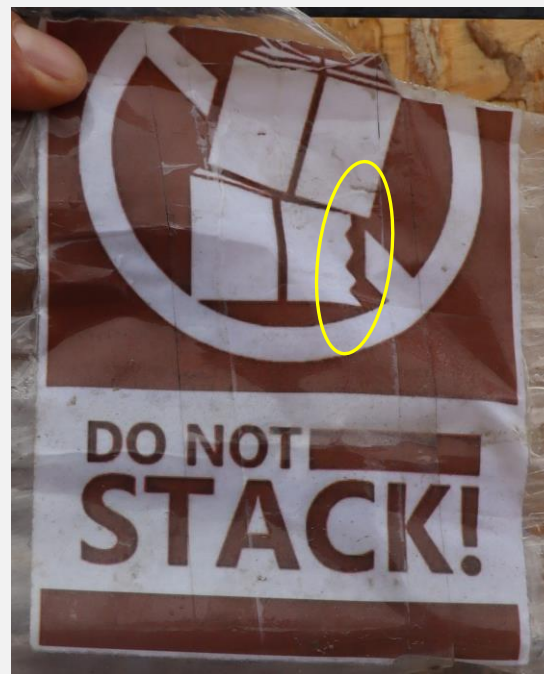
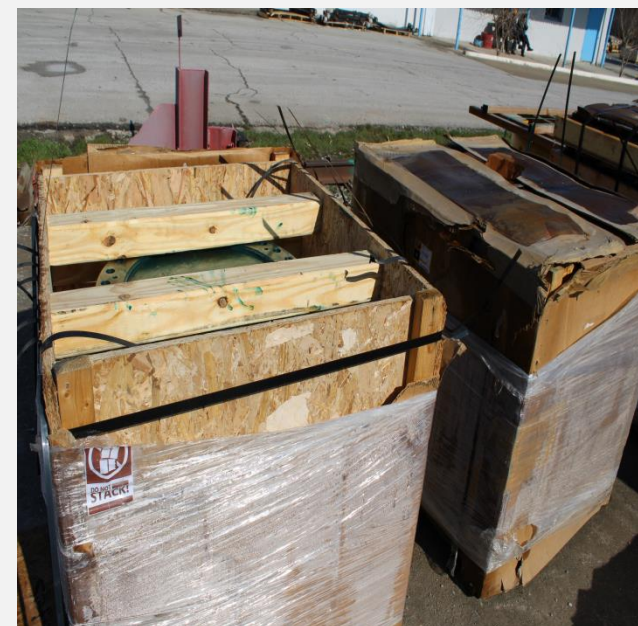
На площадке разгрузки и складирования таможенных грузов допускается складирование груза (запасные части Большегрузного карьерного автосамосвала САТ) друг на друга, при этом на таре данного груза указано заводом изготовителем, что запрещается складировать груз друг на друга. Имеется риск падения груза складированного сверху на обслуживающий персонал.

п. 44 ПБ работ для грузчиков при погрузочно-разгрузочных работах.

1. Немедленно переустановить тару, исключив складирование груза друг на друга.
2. Проработать среди персонала вопрос о правилах складирования грузов.

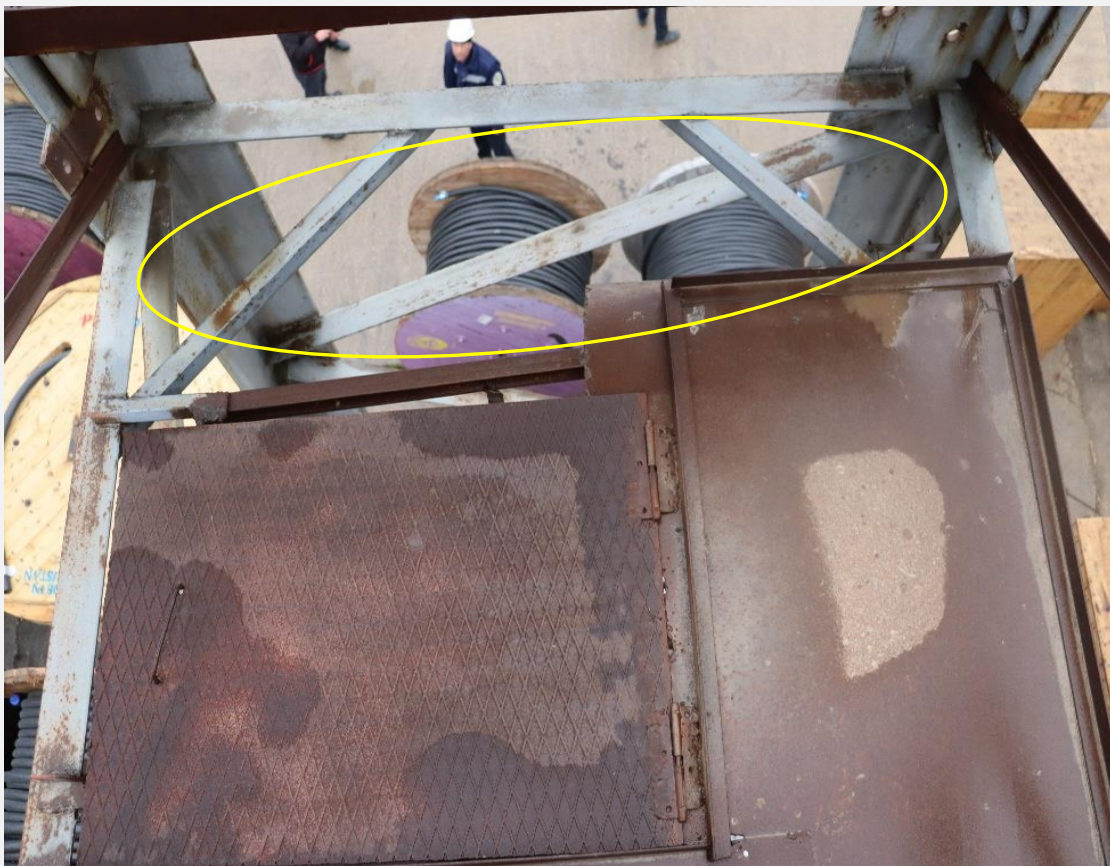
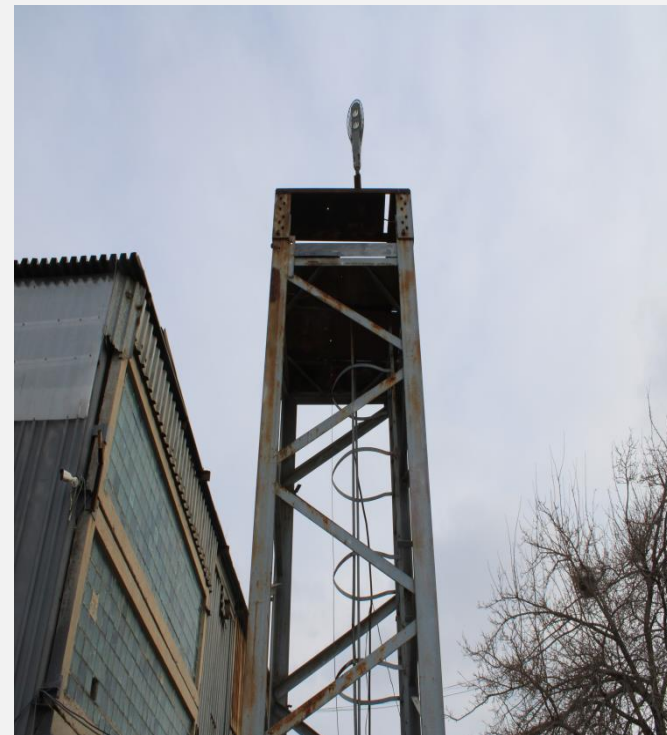
На площадке обслуживания мачты местного освещения рядом со складом №2810 на настиле имеется проем примерно размерами 40 х 80 см.

п.п. 296, 297 ПБ работ для грузчиков при погрузочно-разгрузочных работах.

Произвести монтаж металлического листа на проем площадки обслуживания мачты местного освещения.
