MATERIALS COMPLAINT

วันที่(Date) :	15/1/2563	ชื่อผู้ขาย(Supplier name) :	Complaint No. 63-002
ชื่อสินค้า(Product name) :	ถุงรองใน 21*40*40	รุ่นการผลิต(Lot No.) :	บริษัท พี พี พลาสติกปากช่อง จำกัด
วันที่รับเข้า(Date received) :	9/1/2563	จำนวนส่ง(Quantity delivered) :	214040/090163
วันที่พบ(Date) :	14/1/2563	จำนวนที่พบ(Quantity founds) :	1,000 กิโลกรัม
			10 ถุง

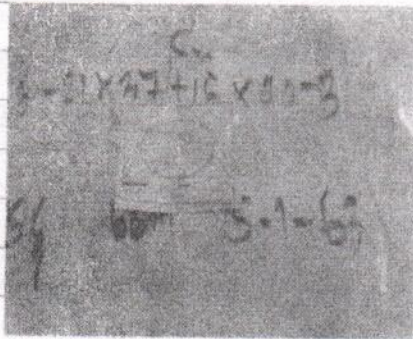
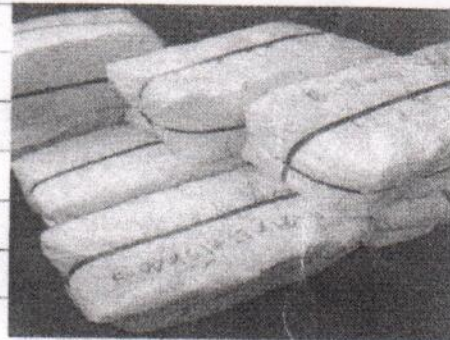
พบระบุขนาดถุงบนท่อผลิต จาก 21*40*40 เป็น 21*37*40 ปนอยู่ด้วยกัน และพบว่าถุงในที่ระบุ 21*37*40 มีทั้งขนาดที่ตรงกับที่ระบุ ยาว 37 นิ้ว และขนาดยาวไม่ตรงกับที่ระบุ 40 นิ้ว ขอดีคืน 575 กิโลกรัม

สาเหตุ (Root Cause Analysis) : วัสดุทำมาจากพลาสติก (สินค้า) ผิดตลกันแต่พนักงานตรวจสอบสินค้าที่ส่งมาไม่ถี่ ไม่ถี่พอจึงทำให้สินค้าที่ปะปนกันไม่พียงที่ลูกค้าสามารถพบ แต่ทั้งนี้ทั้งนั้นก็ยังขึ้นอยู่กับตัวพนักงานด้วย การใส่ใจงานให้ใจจนการพบบรรยากาศได้

แนวทางการแก้ไข/ป้องกัน (Corrective/Preventive action plan) : แผนทางแก้ไขทางระยะยาวคือ จัดให้มีการประเมินเกี่ยวกับคุณภาพของสินค้าให้กับพนักงาน ให้มีผลรางวัลเพื่อปลูกจิตสำนึกให้พนักงานมีผลทำให้พนักงานใส่ใจงานมากขึ้น
