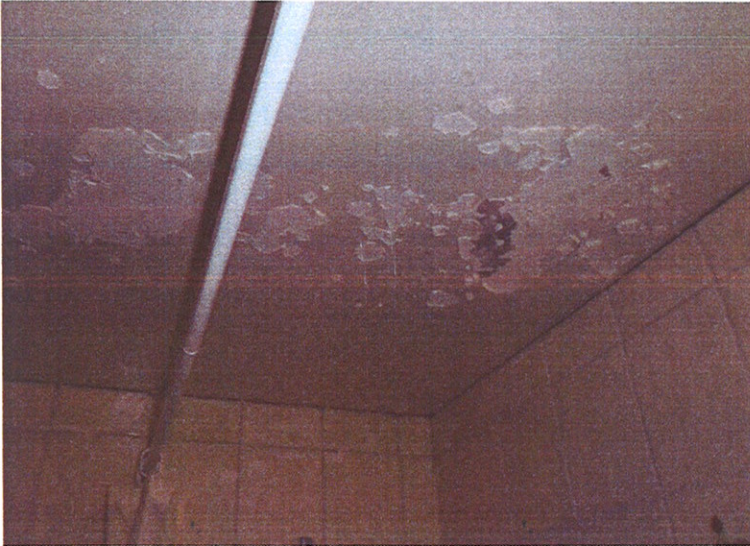
Bilde nr. 25

Fuktskade i baderomstak.

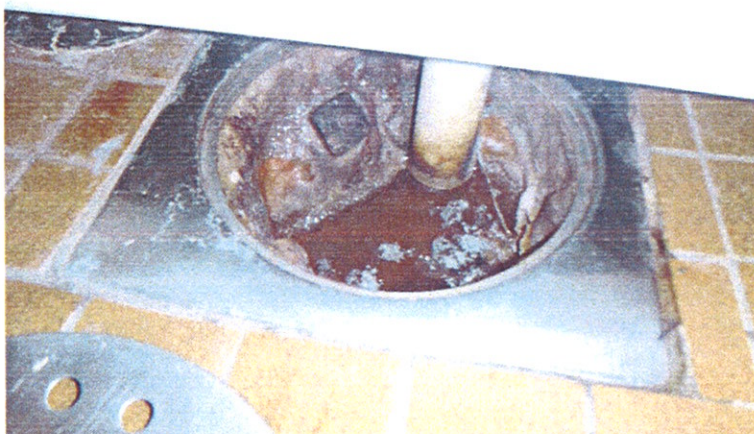
Bilde nr. 26

Sluk på bad. Kunne ikke påvise membran.

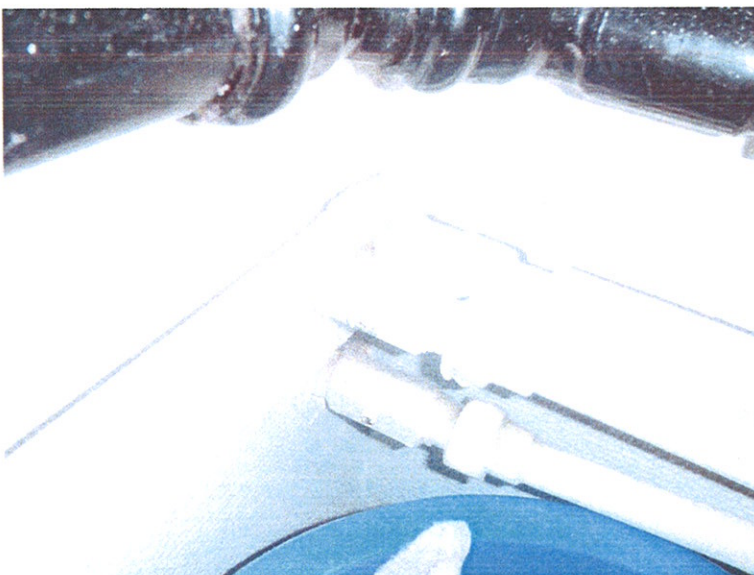
Bilde nr. 27

Stoppekraner uten handtak på bad og kjøkken.

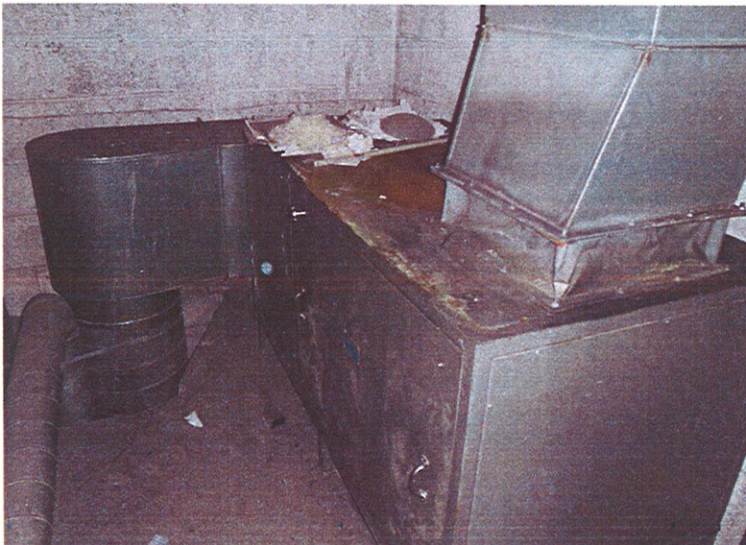
Bilde nr. 28

Ventilasjonsanlegg i blokk 68.

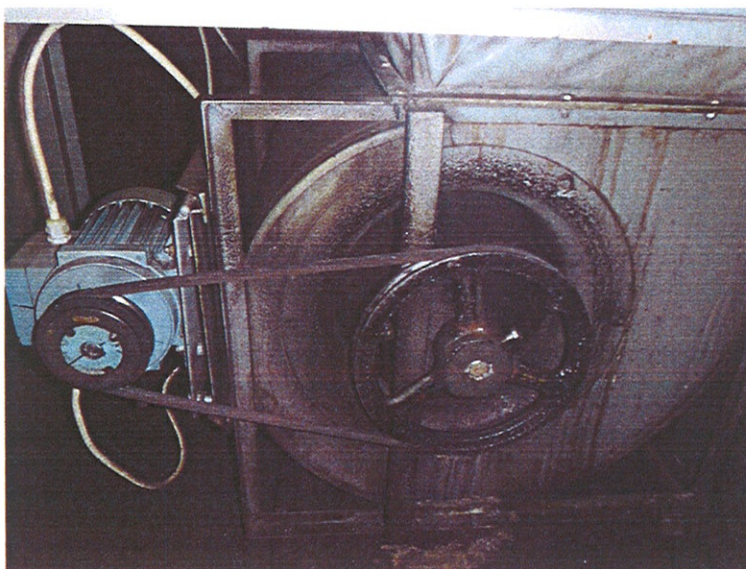
Bilde nr. 29

Ventilasjonsanlegg i blokk 68.

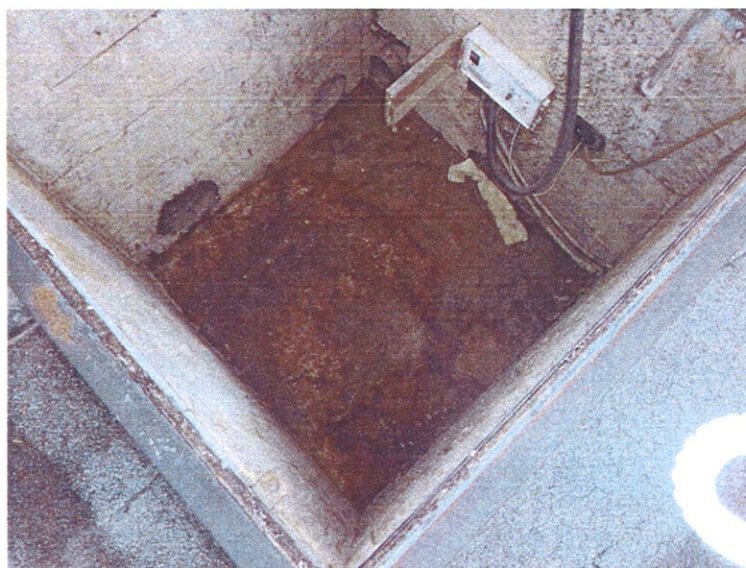
Bilde nr. 30

Ventilasjonssystemet på
lavblokkene ute av funksjon.

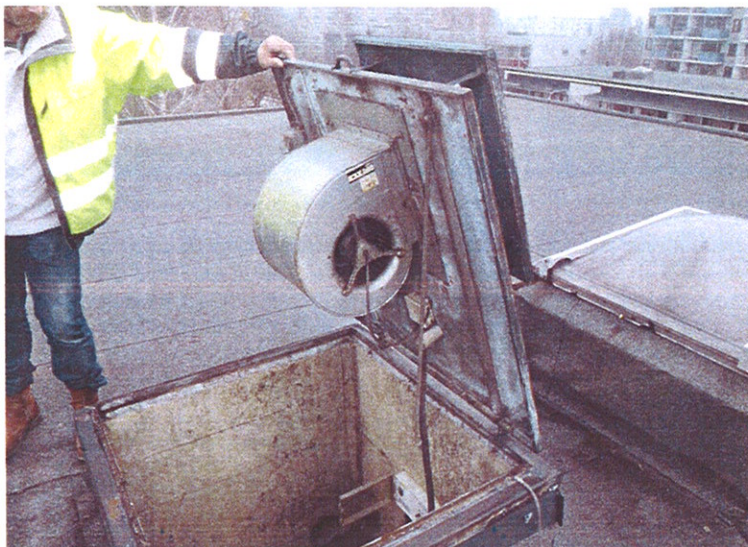
Bilde nr. 31

Ventilasjonssystemet på
lavblokkene ute av funksjon.

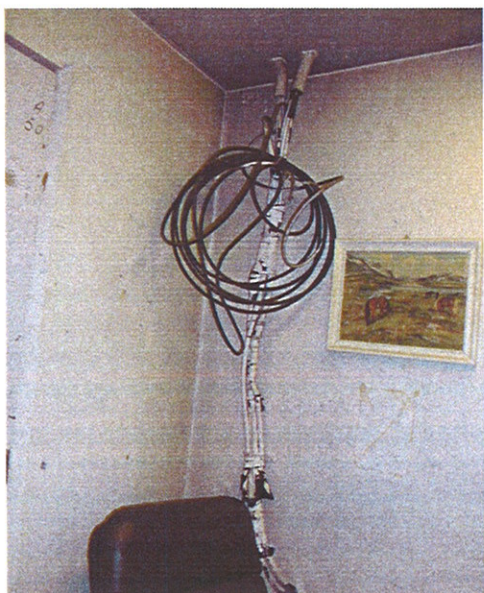
Bilde nr. 32

Elektriske ledninger henger og
slenger.

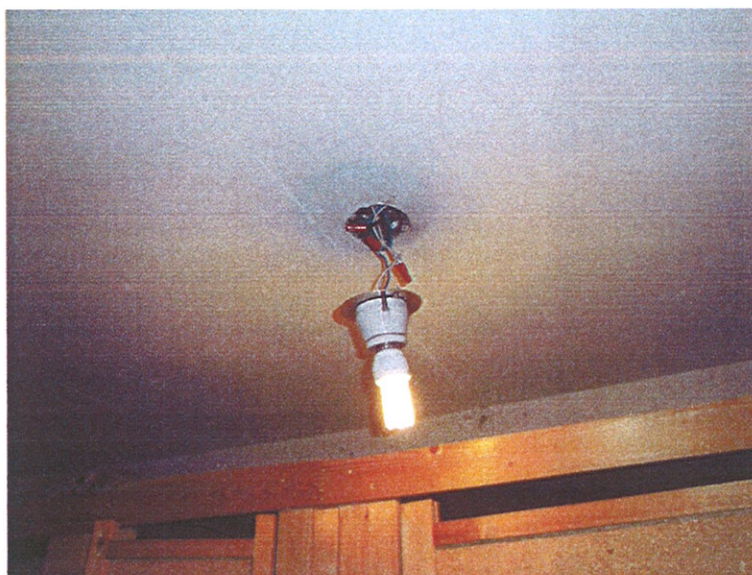
Bilde nr. 33

Lamper henger og slenger.

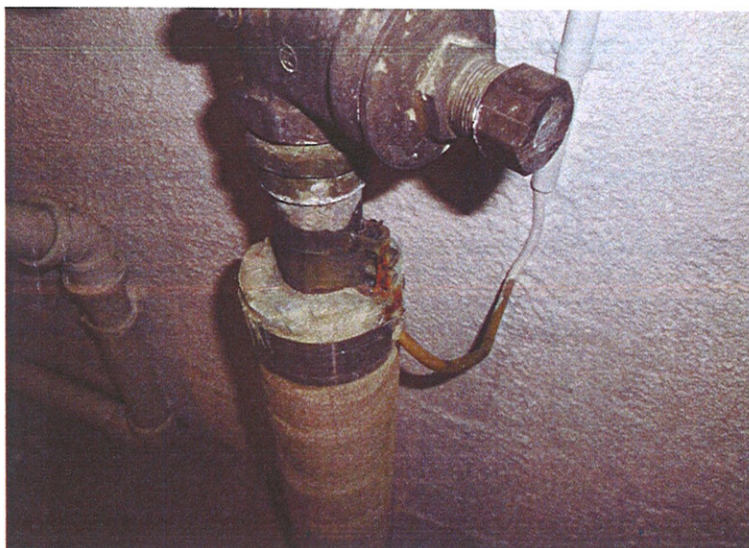
Bilde nr. 34

Jordingskabler løsnet fra klammer
på grunn av irring.

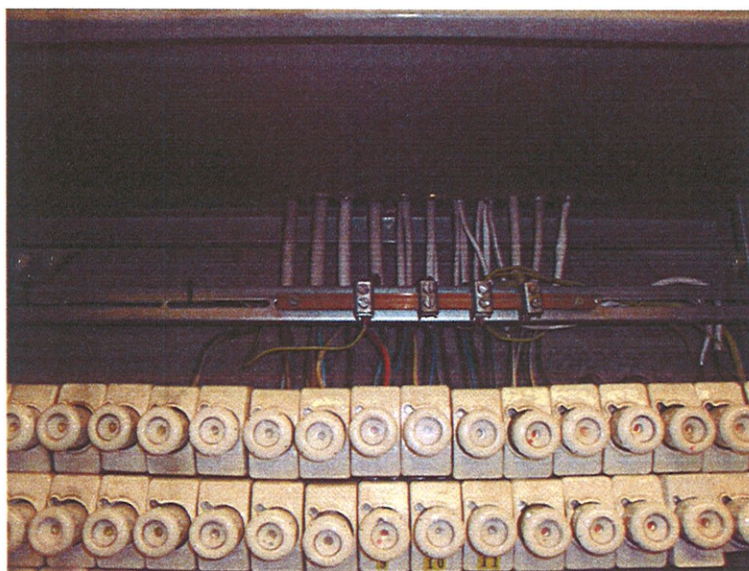
Bilde nr. 35

Skrusikringer i fordelingsskap.

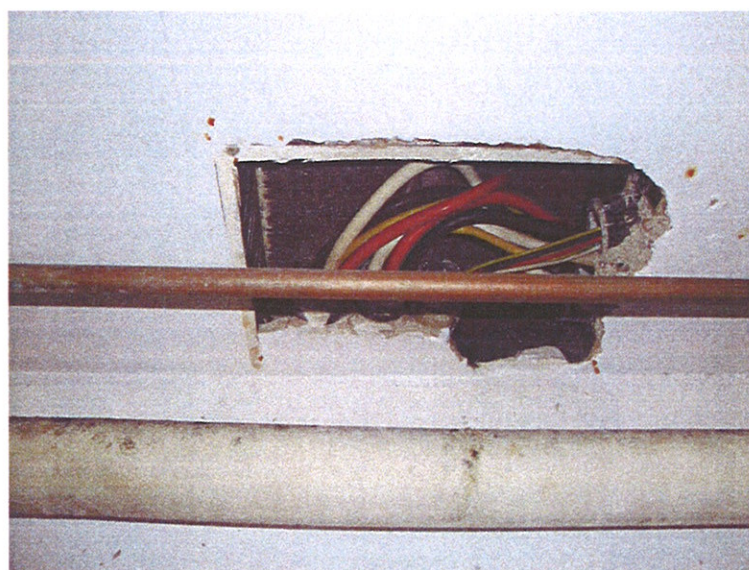
Bilde nr. 36

Tvilsomme koblinger.

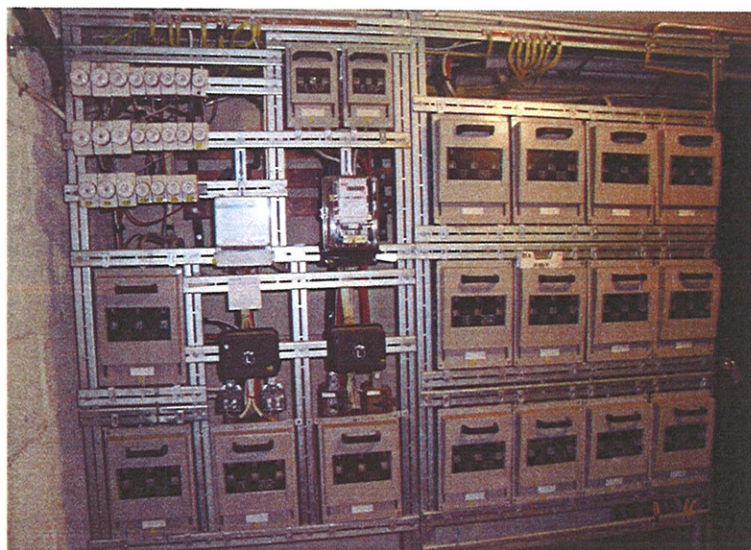
Bilde nr. 37

Hovedfordeling med
knivsikringer.

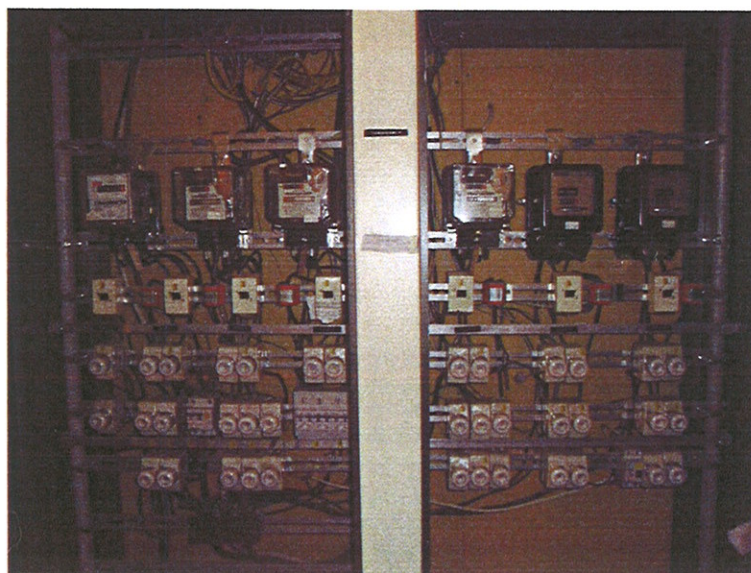
Bilde nr. 38

Leilighetsfordeling med
skrusikringer.

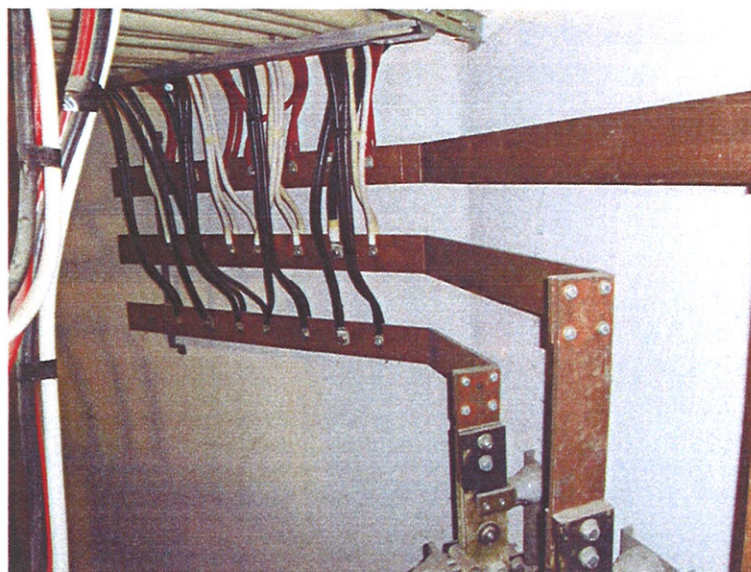
Bilde nr. 39

Åpne fordelingsskiner i
hovedfordeling.

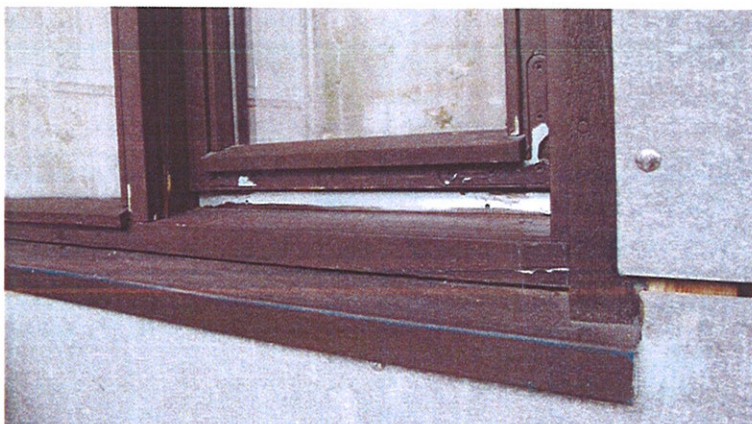
Bilde nr. 40

Vinduer mot balkongsiden.

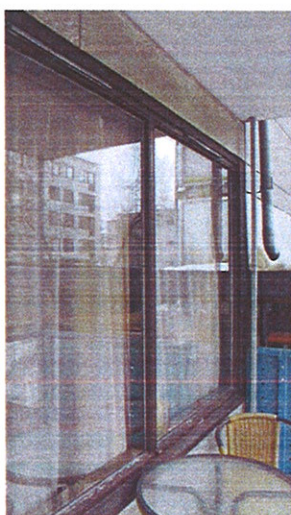
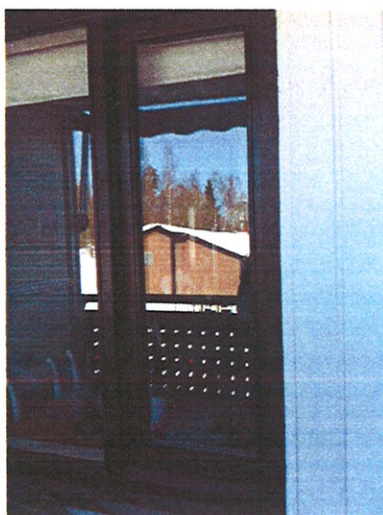
Bilde nr. 41

Stuevinduer og balkongdør.

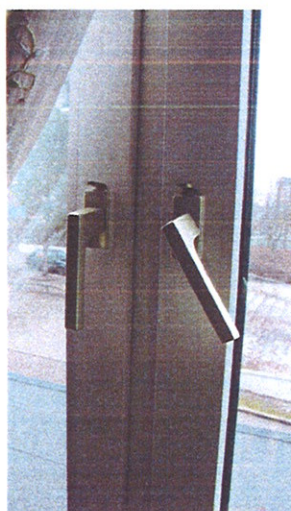
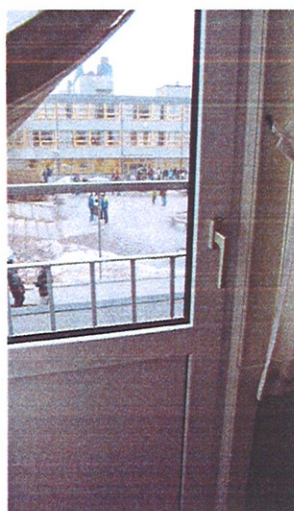
Bilde nr. 42

Vindu og balkongdør på siden med franske balkonger.
