02_ 轮胎胎压和侧壁撕裂

—— 自行车踏板如何被定义为武器

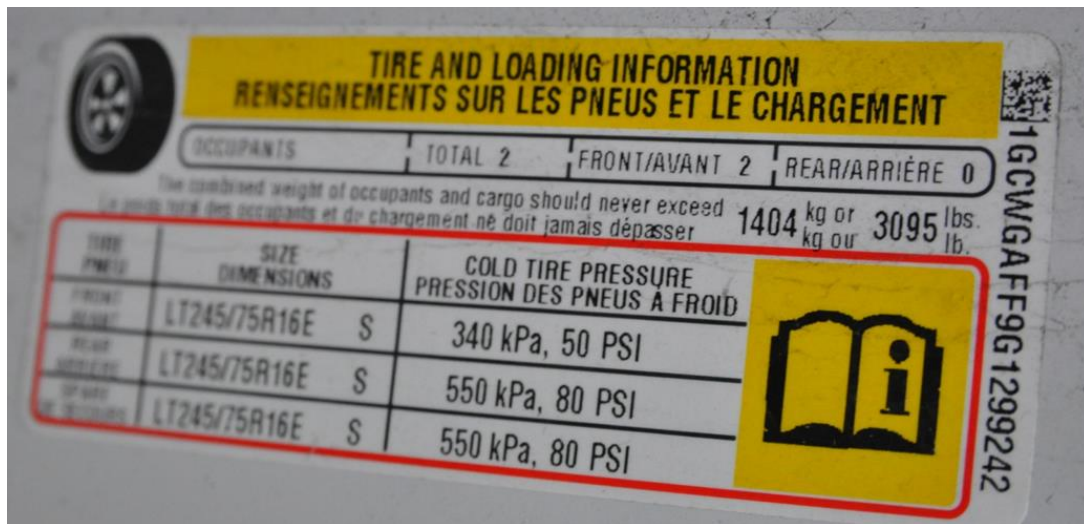
[档案号: MW-CASE-EXHIBIT-E(已脱敏) | Ref: MW-CASE-EXHIBIT-E]

轮胎位置	标准胎压 (手册)	警方实测 (事故后第二天 2018-06-13)	超标比例	备注
左前轮	50 psi	65 PSI	+30% (+15 psi)	严重过充
右前轮	50 psi	0 psi	彻底失压	侧壁撕裂大洞，钢丝外露
右后轮	78 psi	76 psi	接近正常	
左后轮	78 psi	78 psi	正常

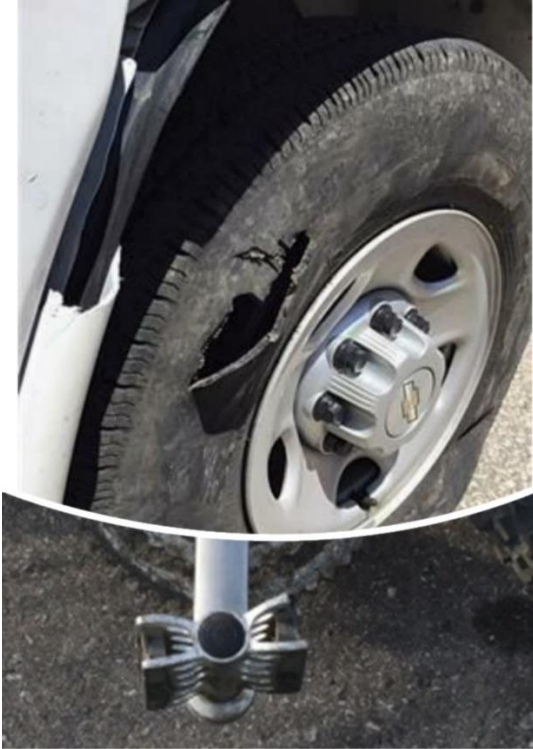
[档案号: MW-CASE-EXHIBIT-H 已脱敏] / Ref: MW-CASE-EXHIBIT-H]

- **材质强度不对等：**自行车踏板（铝合金+橡胶层）无法刺穿工程车多层钢丝帘线的侧壁。
- **无痕奇迹：**Exhibit-H 证实自行车踏板无划痕、无变形，这在物理上根本无法撕裂多层帘线层。
- **现场骗局：**Exhibit-I 警方将路面上 30 米的深色瘪胎拖痕标注为“自行车印记”。实际上，这是右前轮爆裂后失速、失控偏航的真实轨迹：**①漏气深色胎痕 → ②放射状刮擦 → ③瘪胎拖痕**，顺序是先爆后撞。
- **掩盖真相：**警方从未测量过胎洞的尺寸，且现场照片中裂口刚好被杂草遮挡。警方用“完美凶器——自行车踏板”掩盖了真正的元凶——“高压炸弹”。
