**盛科 CTC8180**

## **部分管脚电平超标问题说明**

版本 V1.0

日期 2021-08-31

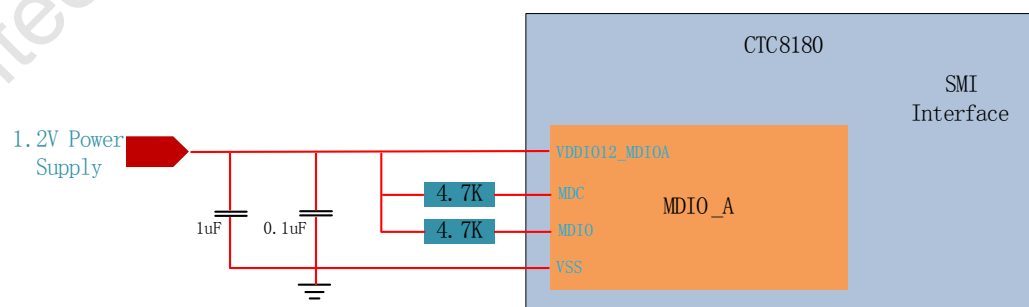
CTC8180 MDIO\_A[1:0]、MDIO\_B[1:0]、MDIO\_C[1:0]、MDIO\_D[1:0] (以下统称 MDIO) 使用 3.3V 上拉, 芯片初始化到正常工作 MDIO 管脚叠加时钟波形,  $V_{max}$  超过 3.465V。

芯片内部 MDC 信号串扰到同组 MDIO 信号上, 导致 MDIO 上叠加与 MDC 同频的波形。

- 如果不使用 MDC 和 MDIO, MDC/MDIO 管脚 NC。VDDIO3312\_MDIOA/B/C/D 不供电。
- 如果使用 MDC 和 MDIO, MDC 和 MDIO 只能使用 1.2V 上拉。  
**VDDIO3312\_MDIOA/B/C/D 只能使用 1.2V 供电, 不可以使用 3.3V。** ( 需要注意: 对方 slave 器件 MDC/MDIO 接口的  $V_{inH}$  支持最大电压必须为工作电压的+10% )。

设计框图: 以 MDIO\_A0/MDC\_A0 为例: VDDIO3312\_MDIOA 使用 1.2V 供电, MDIO\_A0/MDC\_A0 上拉到 1.2V。加上串扰的影响, 可以保证 MDIOA0  $V_{max}$  小于 3.465V。

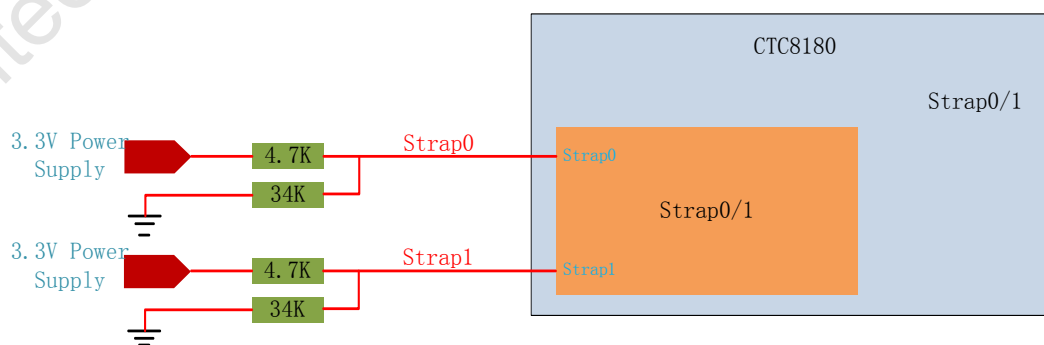
CTC8180 STRAP[1:0]上拉到 3.3V，芯片初始化到正常工作 STRAP[1:0]管脚叠加时钟波形，V<sub>max</sub> 超过 3.465V。

芯片内部 MDC 信号串扰到 STRAP[1:0]信号上，导致 STRAP[1:0]上叠加与 MDC 同频的波形。

- 如果不使用 MDC 和 MDIO，VDDIO3312\_MDIOA/B/C/D 不供电，MDC 无输出，STRAP[1:0]可以正常上拉 3.3V，STRAP[1:0]V<sub>max</sub> 为 3.4V。
- 如果使用 MDC 和 MDIO，MDC 和 MDIO 只能使用 1.2V 上拉。VDDIO3312\_MDIOA/B/C/D 只能使用 1.2V 供电。STRAP[1:0]需要做上拉 4.7K，下拉 34K 的分压处理。

设计框图：STRAP[1:0]上拉 3.3V 做分压处理，上拉 4.7K，下拉 34K。可以保证分压后的电压在 2.9V 左右，加上串扰的影响，STRAP[1:0]V<sub>max</sub> 小于 3.465V。

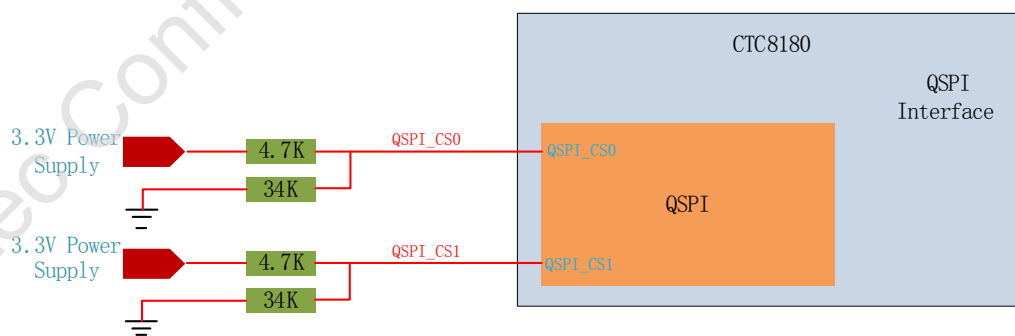
CTC8180 QSPI\_CS[1:0]上拉到 3.3V，芯片工作时 QSPI\_CS[1:0] V<sub>max</sub> 超过 3.465V

芯片内部 QSPI\_CLK 信号串扰到 QSPI\_CS[1:0]信号上，导致 QSPI\_CS[1:0] V<sub>max</sub> 超过 3.465V

- 如果不使用 QSPI，VDDIO3318\_QSPI 不供电。
- 如果使用 QSPI, QSPI\_CS[1:0]需要做上拉 4.7K,下拉 34K 的分压处理。

设计框图：QSPI\_CS[1:0]上拉 3.3V 做上拉 4.7K，下拉 34K 分压处理，分压后电压为 2.9V，可以保证加上 QSPI\_CLK 信号串扰影响，QSPI\_CS[1:0] V<sub>max</sub> 小于 3.465V
