Försök med olika material i bryggor vid Öresund Lägesrapport nr 3

SP Rapport 2016:83
ISSN 0284-5172

Testing different materials exposed in jetties at Öresund Progress report No. 3

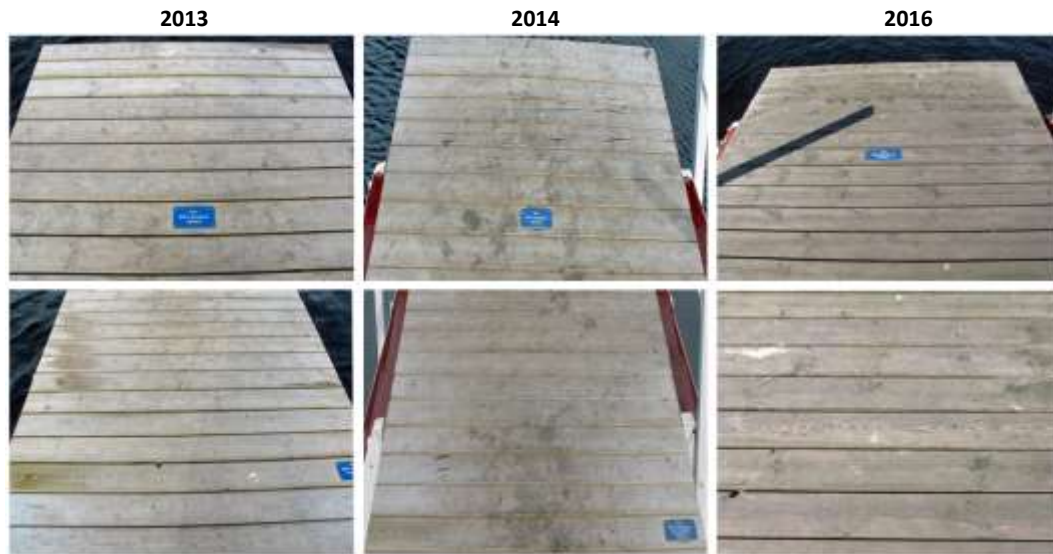
Figur 8. Jämförande foton över impregnerat trä vid olika inspektionstillfällen.

- Inga rötskador har ännu observerats
- Påväxt av missfärgande svamp och alger, som framträder på våt yta, se Figur 30, förekommer på allt impregnerat material, med eller utan Sioo-behandling
- Det Sioo-behandlade materialet uppvisar något färre sprickor än det utan Sioo-behandling.

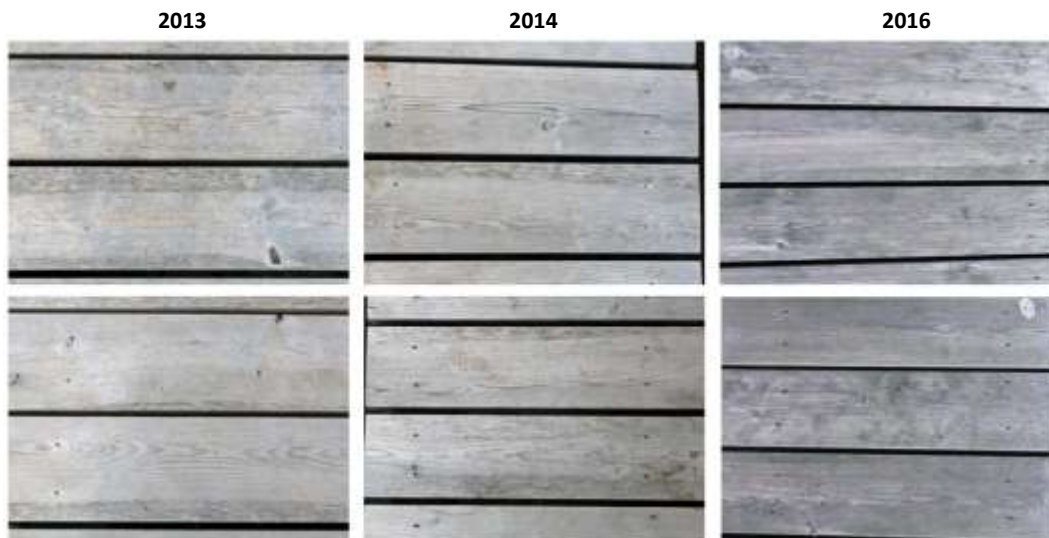
Figur 9. Jämförande foton över kärnved av furu från Gotland vid olika inspektionstillfällen.

- Inga rötskador har ännu observerats
- Utseendemässigt föreligger inga avgörande skillnader mellan material som behandlats med Sioo respektive ej behandlats med Sioo
- Den kraftiga grånaden döljer det faktum att materialet inte består av 100 % kärnved utan att det även innehåller splintved, se Figur 13
- Påväxt av missfärgande svamp och alger framträder på våt yta, se Figur 30
- Den rillade furukärnveden uppvisar små sprickor, som bitvis övergår i små stickor som spretar ut från rillorna.

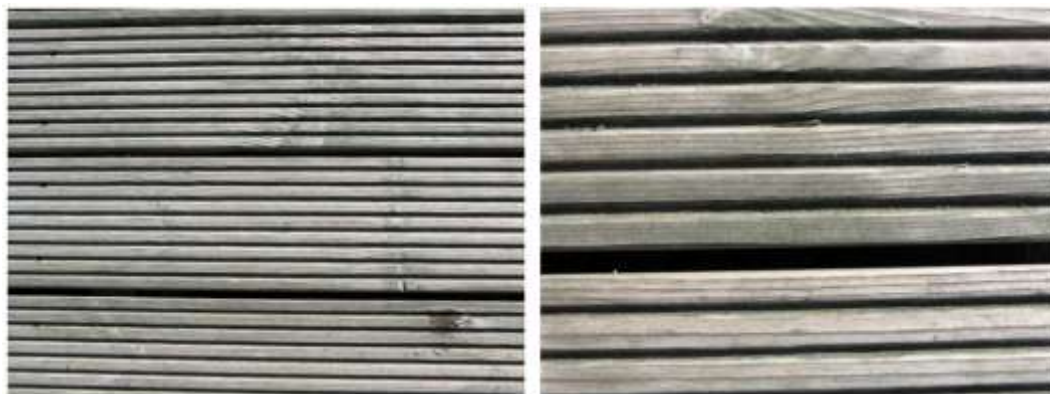
Figur 10. Närbilder av rillad furukärnved med ytbehandling med Sioo.

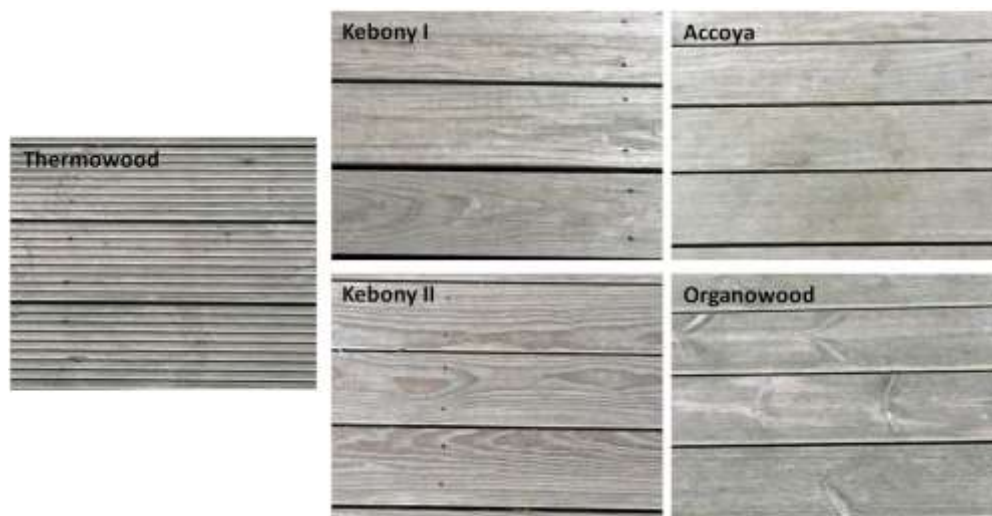
Figur 11. Utseende hos det modifierade träet vid det senaste inspektionstillfället.

- Påväxt av missfärgande svampar förekommer på samtliga material, liksom påväxt av alger. Exempel visas i Figur 30.
- Samtliga material har färgmässigt förändrats kraftigt i förhållande till de ursprungliga färgerna, se Figur 13
- För Thermowood® gäller att ytan blivit påtagligt väderbiten med tiden samt att det uppkommit mindre brott på ytan i rillor p g a materialets sprödhet.

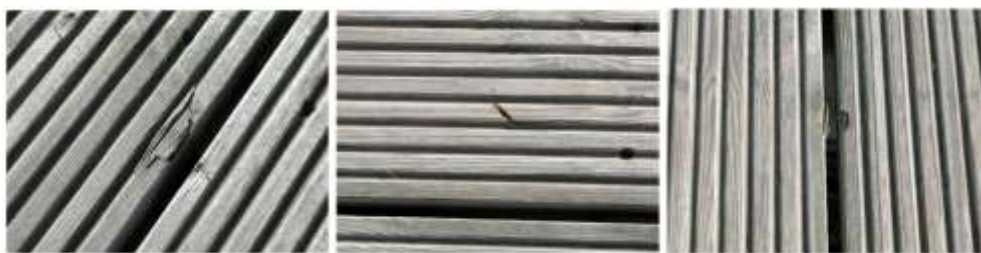
Figur 12. Förekomst av brott i Thermowood® orsakat av materialets sprödhet.

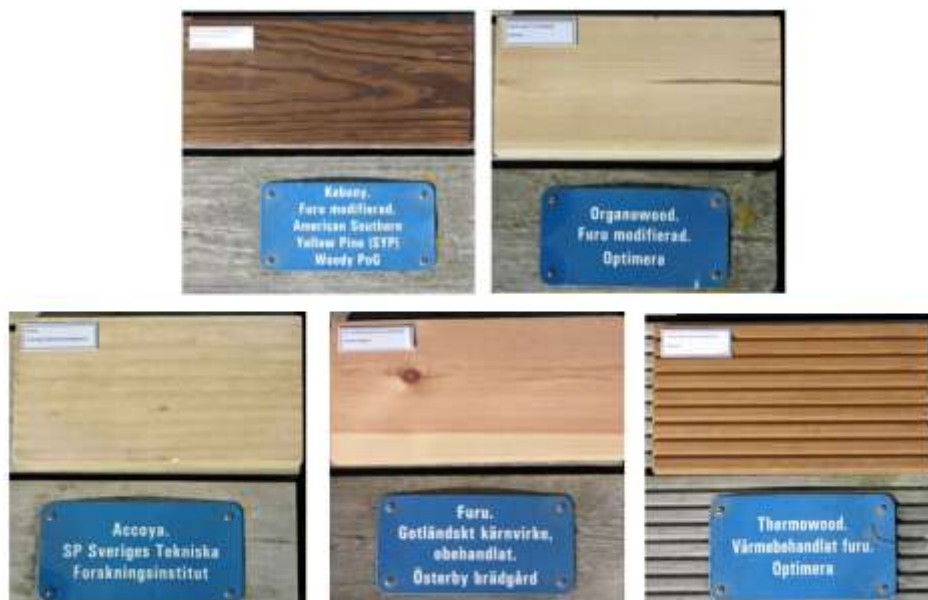
Figur 13. Foto som visar hur färgen förändrats kraftigt hos de modifierade trämaterialen sedan den inledande besiktningen och den senaste inspektionen. Även furukärna från Gotland finns med. Den bilden visar tydligt att plankan inte består av 100 % kärnvod (rosafärgade övre delen) utan även splintved (ljus parti).

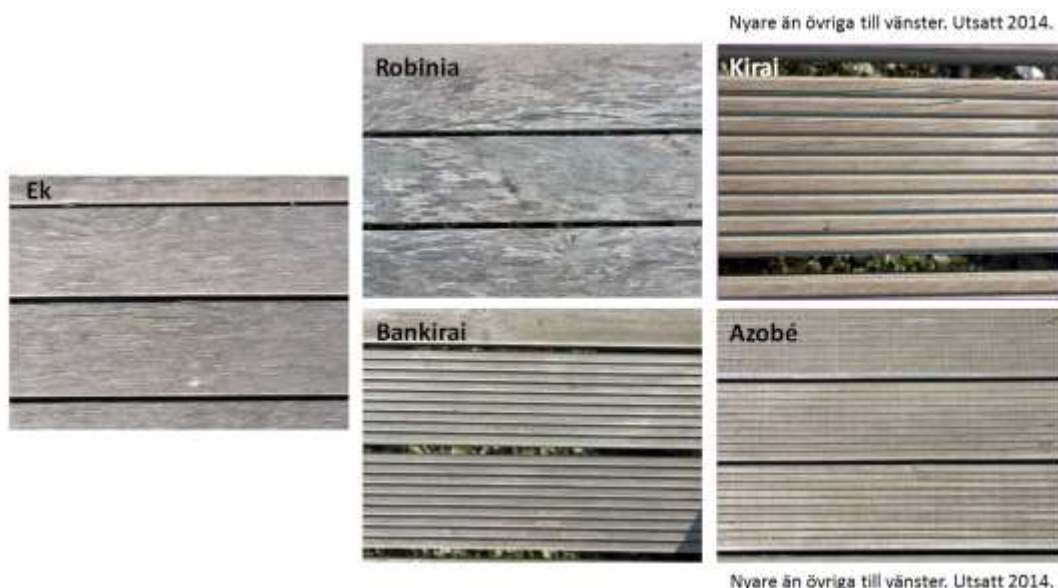
Figur 14. Utseende hos de naturligt beständiga lövträslagen i brygga K vid det senaste inspektionstillfället.

- Inga rötskador observerats
- Samtliga material har fått en någorlunda jämngrå färg
- Påväxt av missfärgande svamp och alger, som framträder på våt yta, förekommer på samtliga material, några exempel visas i Figur 31

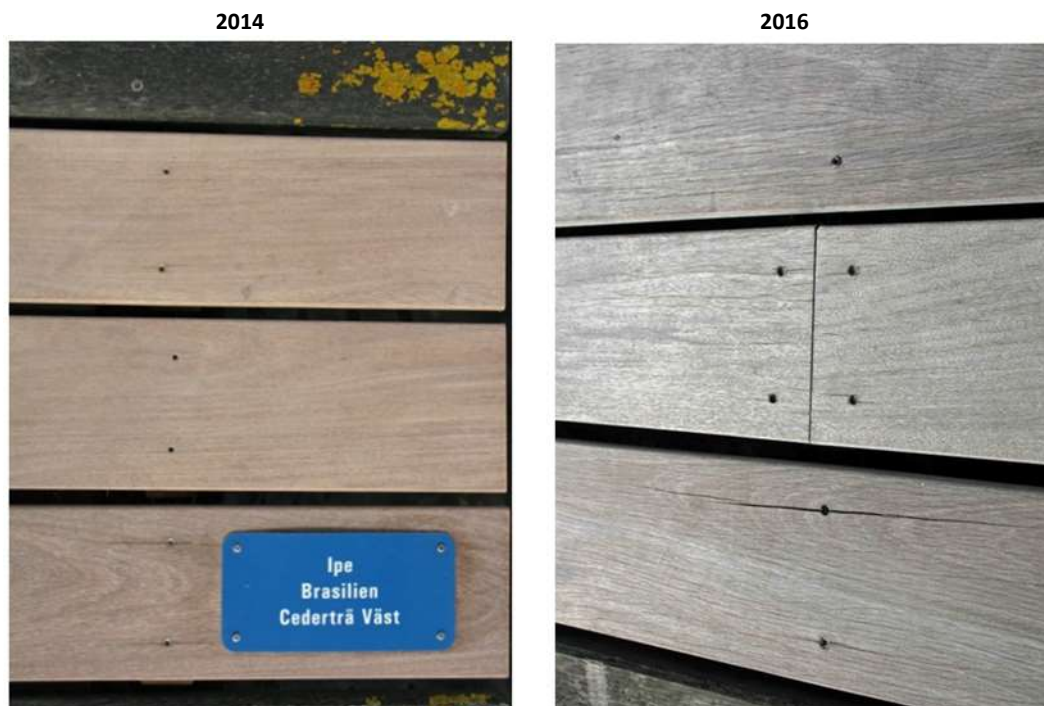
Figur 16. Utseende hos ipé vid de två senaste inspektionstillfällena.

- Ekens yta har eroderats, och det har uppkommit relativt omfattande sprickor och flera, där träet sticker ut med risk för skador på bara fötter, se Figur 17. Det allmänna utseendet är inte särskilt tilltalande.
- Robinia har liksom eken fått tilltagande antal sprickor, som resulterat i uppfläkning och utstående stickor med risk för skador på bara fötter, Figur 18
- Även bankirai har fått mindre, ytliga sprickor, som kan ge skador på bara fötter, Figur 19
- Azobé uppvisar flera ställen där ytan fläkts upp, Figur 20. Dessutom sviktas en planka betydligt nedåt.
- Cumaru uppvisar små sprickor på några plankor, Figur 15.
- Ipé har fått längsgående sprickor vid infästningar och skarvar, trots att skruvhål enligt uppgift skulle förborrats, Figur 16.

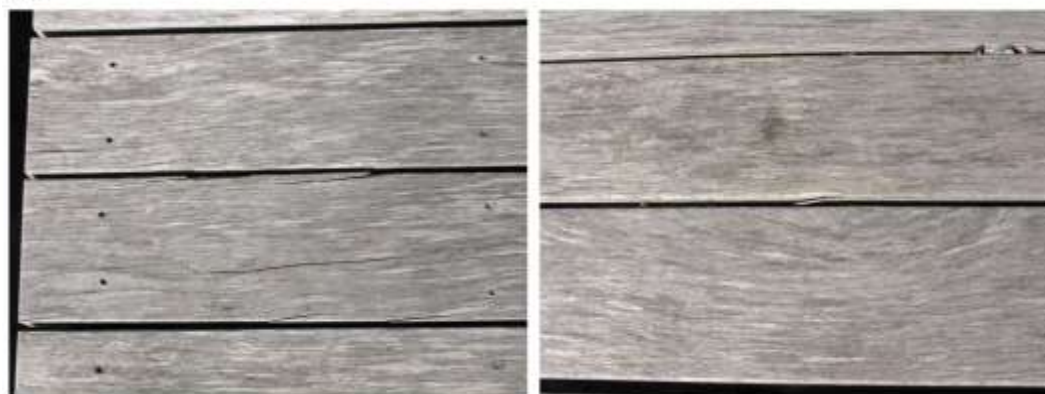
Ek

Figur 17. Närbilder av ek från senaste inspektionstillfället.

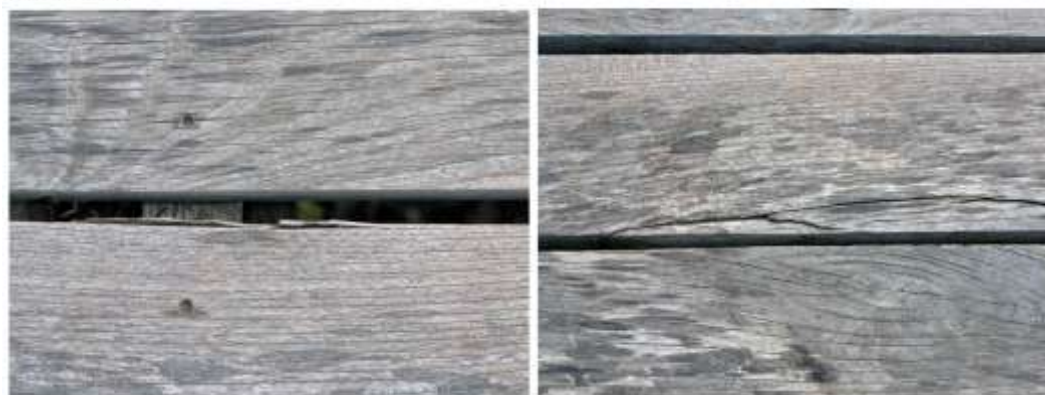
Robinia

Figur 18. Närbilder av robinia från senaste inspektionstillfället.

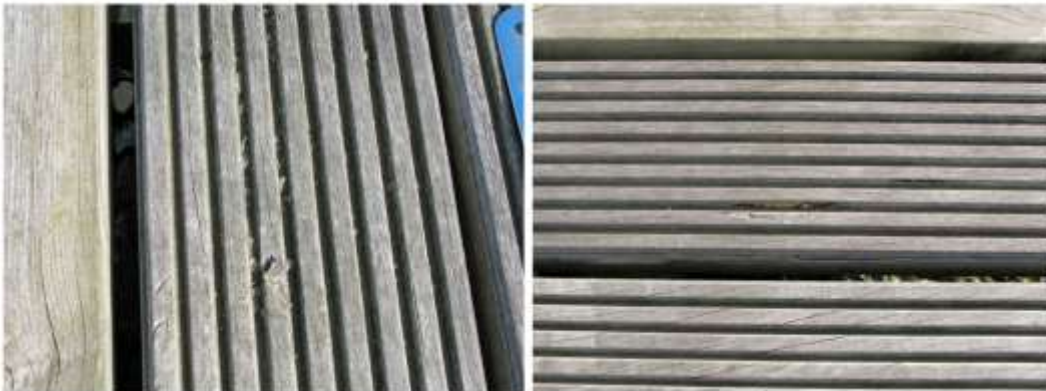
Bankirai

Figur 19. Närbilder av bankirai från senaste inspektionstillfället.

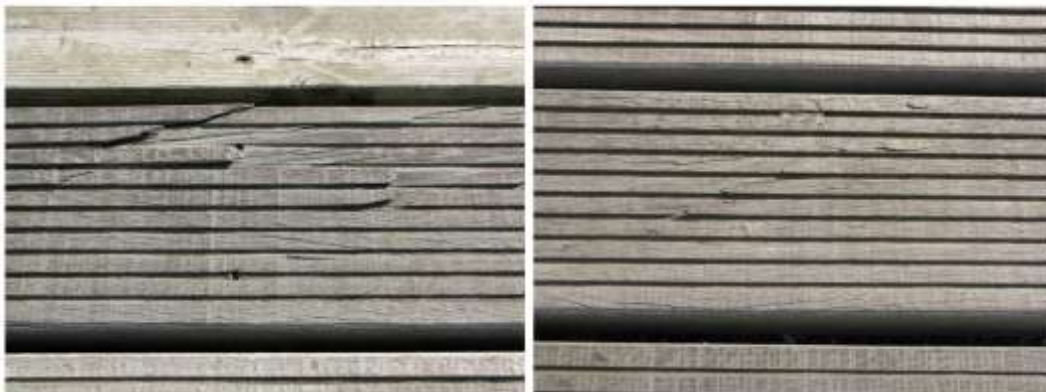
Azobé

Figur 20. Närbilder av azobé från senaste inspektionstillfället.

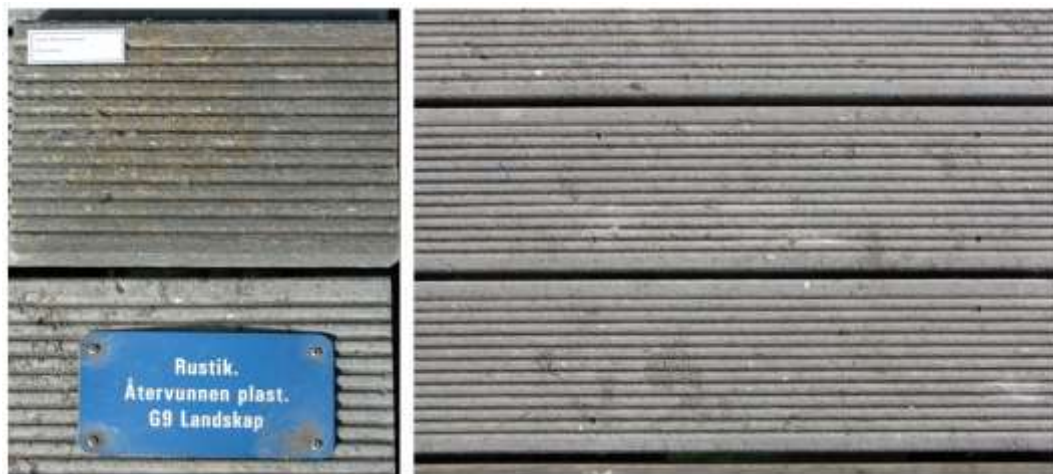
Figur 24. Rustik, återvunnen plast.

- hos Rustik har färgen blivit jämnare grå, sannolikt beroende på nedbrytning av vissa plastkomponenter som gör ytan mera porös
- **Green Plank har fortfarande ett mycket tilltalande utseende och har utseendemässigt förändrats minst av samtliga material i hela provningen.**
