PROBLEMAS DECORRENTES DE PROJETOS: ESTUDO DE CASO EM UMA OBRA DE FLORIANÓPOLIS

Esta pesquisa aborda os problemas nos projetos de uma obra no Município de Florianópolis, com foco em revisar os erros encontrados nos projetos que impactaram na execução, e como a ferramenta BIM poderia ter auxiliado na solução da problemática, economizando tempo, dinheiro e materiais. Não foram considerados os erros decorrentes de execução da obra.

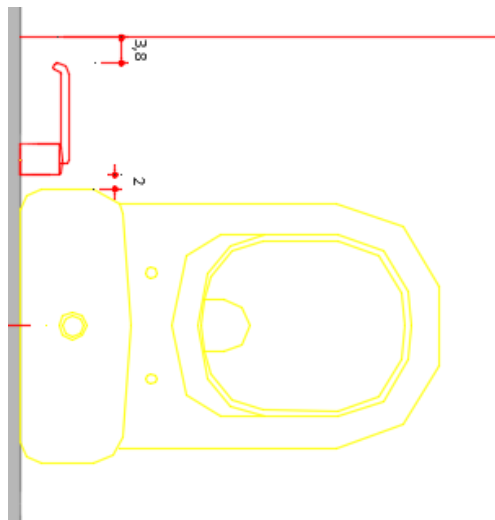
Ao se verificar os projetos percebe-se que a papeleira especificada no detalhamento do banheiro da suíte está em um local inadequado (entre o vaso sanitário e o box) dificultando a colocação do papel higiênico. Quando foi projetado, este detalhe passou despercebido. A Figura 2 mostra que o espaço disponível entre a papeleira e o box é menor que 4 cm.

Figura 2 – Exemplo de interferência em banheiro
Fonte: acervo da autora

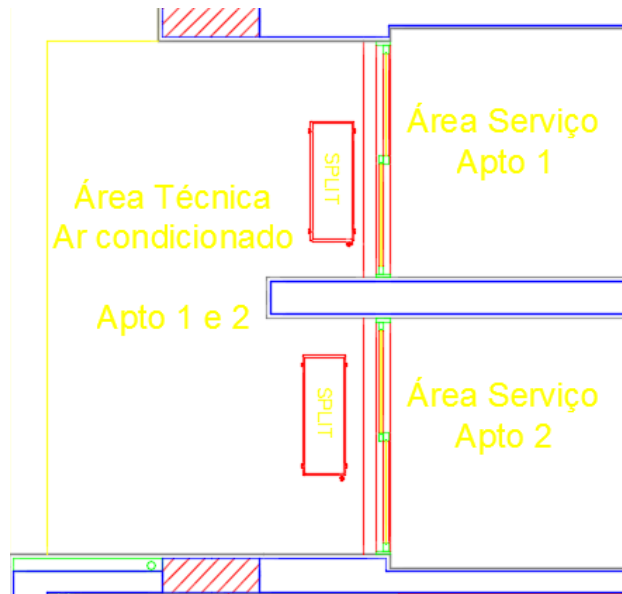
Foram previstas em projeto áreas técnicas para instalação das condensadoras de ar condicionado dos apartamentos. Porém, estas foram mal projetadas, uma vez que dois apartamentos compartilham a mesma área técnica e o acesso é feito pela área de serviço de cada apartamento, ou seja, o vizinho pode acessar a janela da área de serviço do apartamento do lado através da área técnica destinada ao ar condicionado, conforme mostra a Figura 3.

Figura 3- Áreas técnicas para condensadora de ar condicionado (split). O acesso é feito pelas janelas das áreas de serviço dos apartamentos. Fonte: acervo da autora

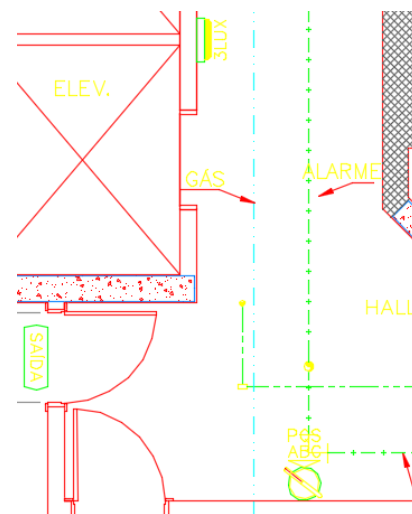
Também faltaram informações nos projetos de PCI², que em algumas situações não estavam de acordo com as normas e algumas alterações tiveram que ser feitas em obra, principalmente nas instalações de gás (que não podem ter proximidade de tubulações hidráulicas e elétricas). Também ocorreu a adição de placas de saída e de emergência em locais que não eram apontados em projeto, mas que eram necessários para cumprir com as recomendações da norma. Na Figura 4 verifica-se um exemplo destes problemas.

Figura 4 – Tubulação de gás (tracejado azul) passa acima do gesso do hall de uma das torres e sofre interferência de tubulações elétricas e de vigas neste caminhamento. Fonte: acervo da autora
