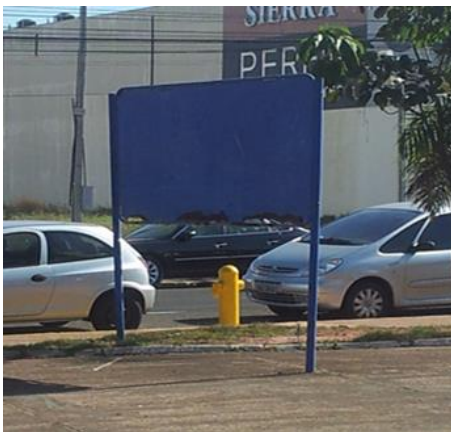
6. Sinalização: a sinalização de trânsito e de segurança é excessiva e mal distribuída, com ergonomia e estética insatisfatória; a placa da academia, como citado, está mal localizada e apagada, além de estar deteriorada, gerando risco aos usuários; não há sinalização de percurso porque não há percurso definido e demarcado que possa ser identificado;

Figura 8: Placas e sinalização da Praça deterioradas. Fonte: Foto elaborada pelos autores (2014).

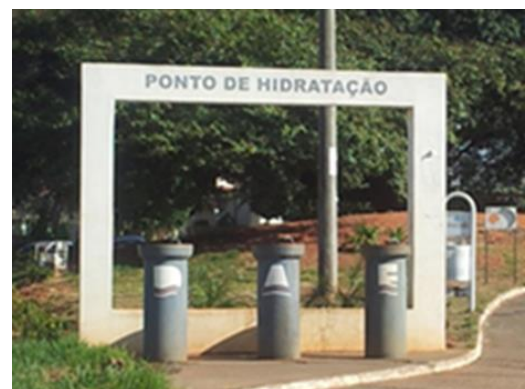
O Departamento de Água e Esgotos de Bauru – DAE –, conforme [12], disponibilizou um “ponto de hidratação”. No entanto, o design dos bebedouros não é adequado ao perfil do local. O formato dos tubos de drenagem dos bebedouros remonta a uma concepção que coloca em causa a higiene. Há uma associação negativa de soluções nos sistemas de água e esgoto.

Figura 9: Ponto de hidratação DAE, com lixeira próxima. Fonte: Foto elaborada pelos autores (2014).
