Rapport de Maintenance			ENR-MAINT-22 06/01/2023		
Type	Enregistrement	Version	A	Pagination	1 / 3	Mise à jour le	04/03/2025

20250515 RIM Préventif L110 Précé Mécatom 6 YMT 492 WO

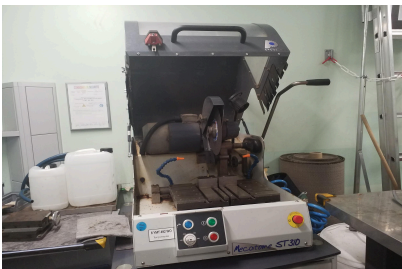
- **Tester le démarrage de l'appareil (fonctionnement de l'écran, rotation du disque, arrosage, déplacement des axes)****
Dysfonctionnement (préciser en commentaire)
Commentaire : L'appareil fonctionne correctement mais le système de lubrification n'est pas fonctionnel
- **Nettoyer le filtre d'évacuation de l'eau vers le réservoir, Rep A****
le filtre est nettoyé
Commentaire : A noter l'appareil est très rouillé
- **Nettoyer le filtre séparateur du réservoir (si présent) ****
Opération impossible (préciser en commentaire)
Commentaire : Non présent
- **Contrôler le fonctionnement de l'arrosage et l'étanchéité du tuyau et des raccords, Rep B****
dysfonctionnement (préciser en commentaire)
Commentaire : Pas de lubrifiant de coupe
- **Nettoyer, graisser les glissières d'axes X et Y (ISO 68), Rep C****
les glissières sont nettoyées et graissées

Commentaire : Lubrification des axes uniquement

Commentaire : HS
