Rapport de Maintenance			ENR-MAINT-22 06/01/2023		
Type	Enregistrement	Version	A	Pagination	1 / 3	Mise à jour le	04/03/2025

20250506 RIM Préventif L118 Polisseuse stuers Tegapol-31 6 YMT 531 WO

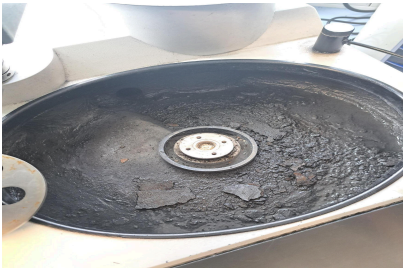
Commentaire : L'écoulement d'eau est trop faible pour rincer le bac, diagnostic à faire sur le circuit d'arrosage. Le tuyau d'évacuation est propre malgré un bac très sale
