Rapport de Maintenance			ENR-MAINT-22 06/01/2023		
Type	Enregistrement	Version	A	Pagination	1 / 3	Mise à jour le	04/03/2025

20250326 RIM Correctif Poste a souder TIG ESAB

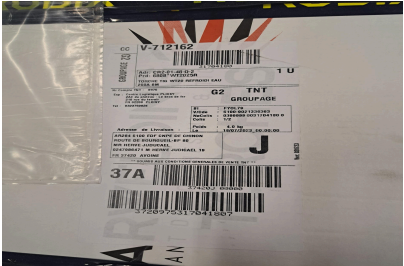
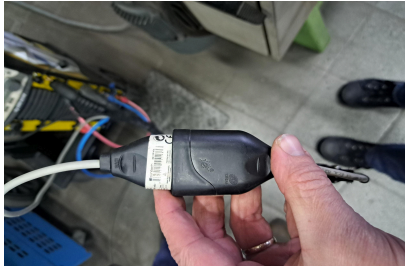
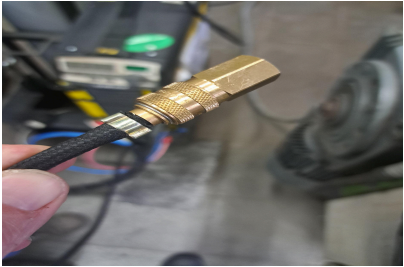
Remplacement de la torche du poste.

Prévoir de remplacer le couple de prises mâle femelle. (connectique intérieur fatigués)

Récupérer la prise électrique et le connecteur gaz sur la vieille torche pour les monter sur la nouvelle.
