فحص المباني الجاهزة

اسم العميل	خالد الحربي
المدينة	المدينة المنورة
الحي	باقدو
تاريخ الفحص	3 فبراير 2021
وقت الفحص	الساعة 4:30 مساء
نوع الخدمة	فحص المباني الجاهزة
نوع العقار	فيلا
مساحة العقار	400 متر مربع
اسم الفاحص	محمد الانصاري

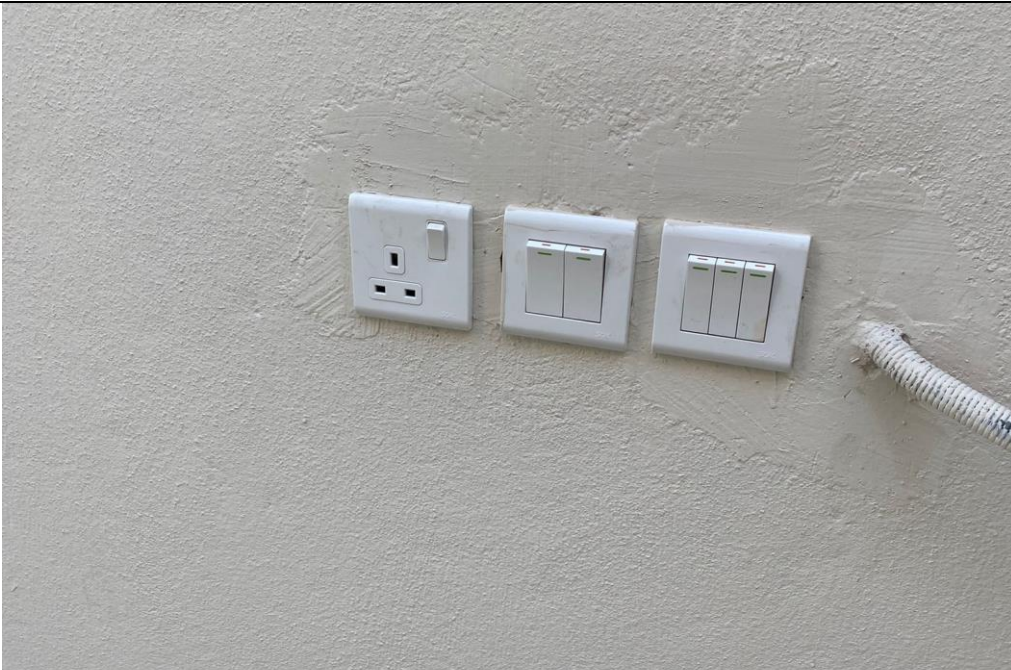
الموقع / وصف الضرر	تصنيف الضرر	صور توضيحية
المفاتيح و القوابس والإنارة الخارجية غير مقاومة للرطوبة والعوامل الجوية الخارجية ولا تطابق كود البناء السعودي	ضرر متوسط

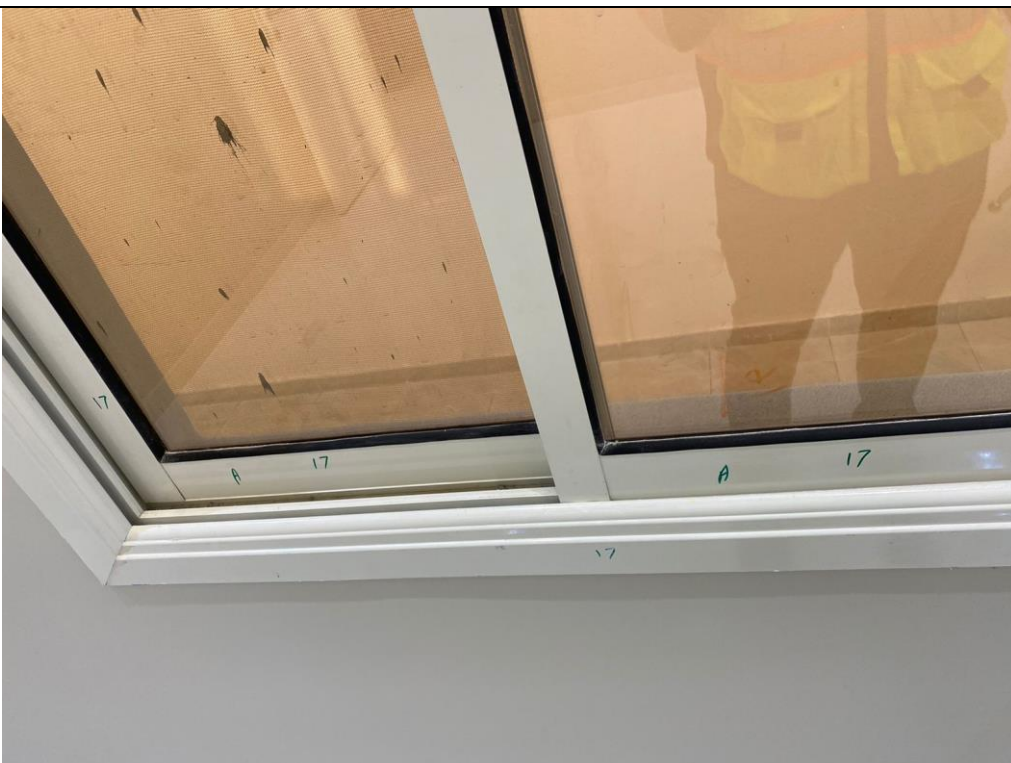
الموقع / وصف الضرر	تصنيف الضرر	صور توضيحية
لم يتم توفر حماية اغلاق النوافذ حسب كود البناء السعودي بتركيب قفل حماية (ASTM F2090).	ضرر متوسط

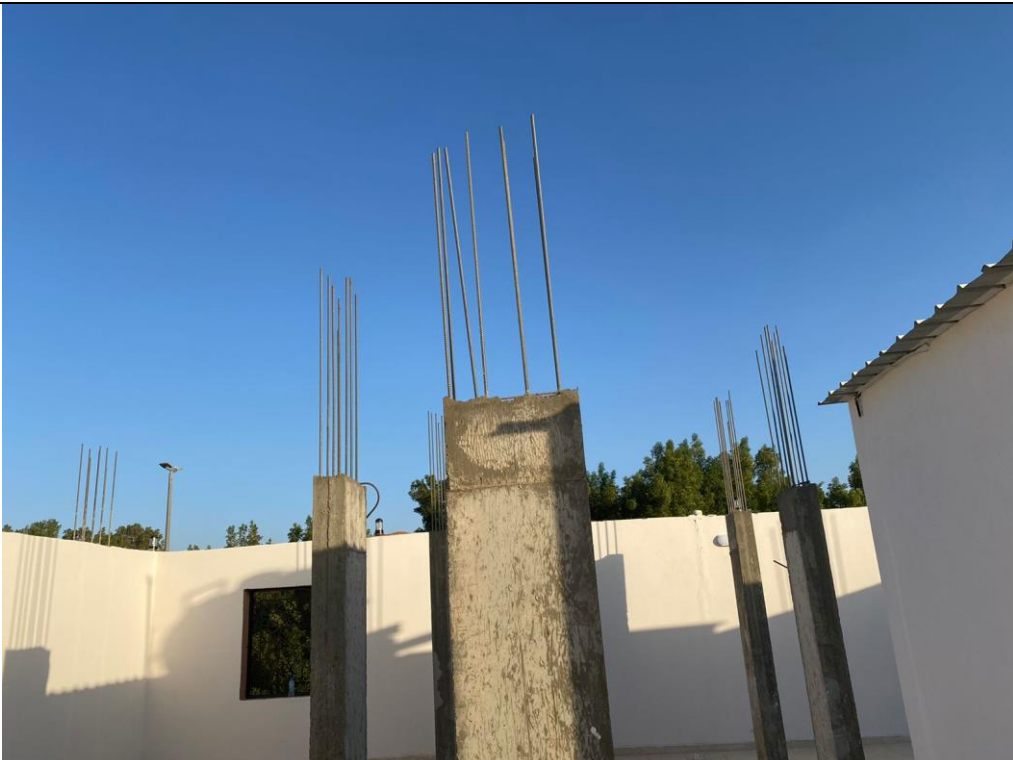
الموقع / وصف الضرر	تصنيف الضرر	صور توضيحية
عدم عزل اشاير المبنى بالشكل الصحيح	ضرر رئيسي

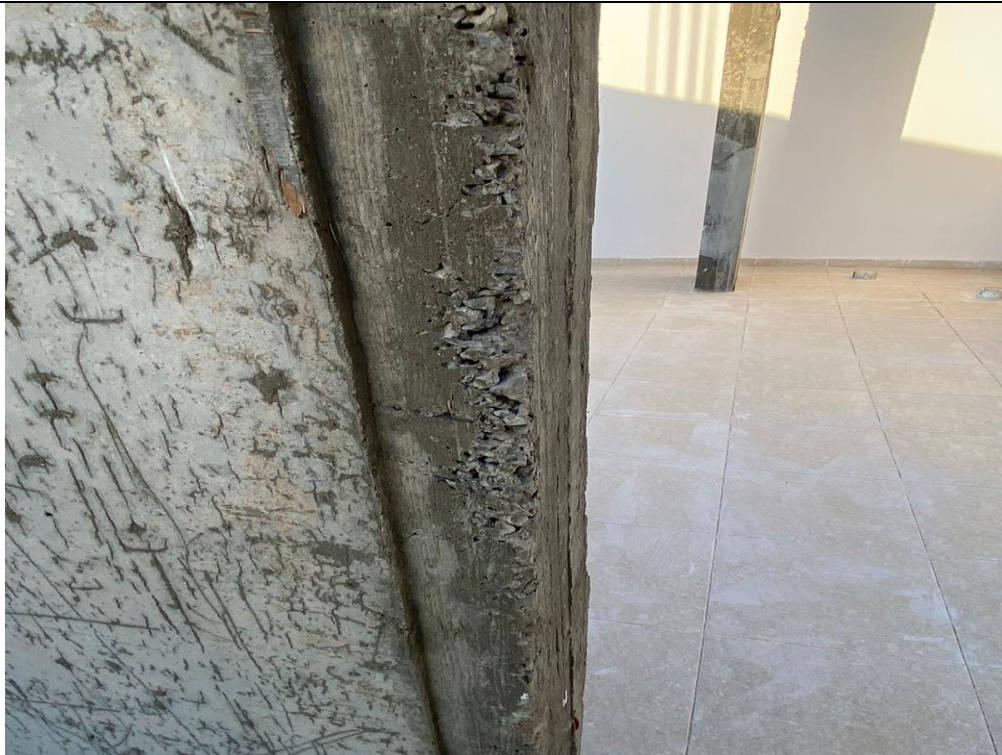
الموقع / وصف الضرر	تصنيف الضرر	صور توضيحية
وجود اثار تعشيش على عمدان اساسات المبنى	ضرر رئيسي
