Rapport de mission à l'abattoir SAT

Suite à notre visite à l'abattoir SAT la nuitée de 28/02/2025 , on a constaté ce qui suit :

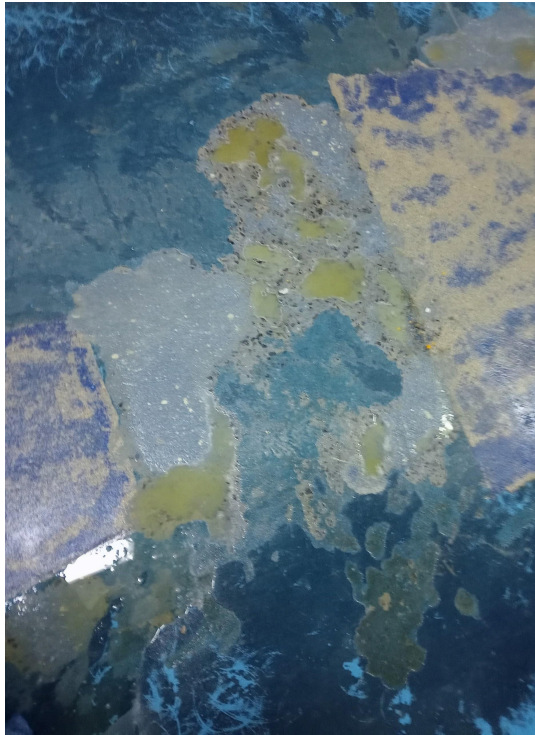
2- Dégradation de sol

→ Risque de chute des palettes

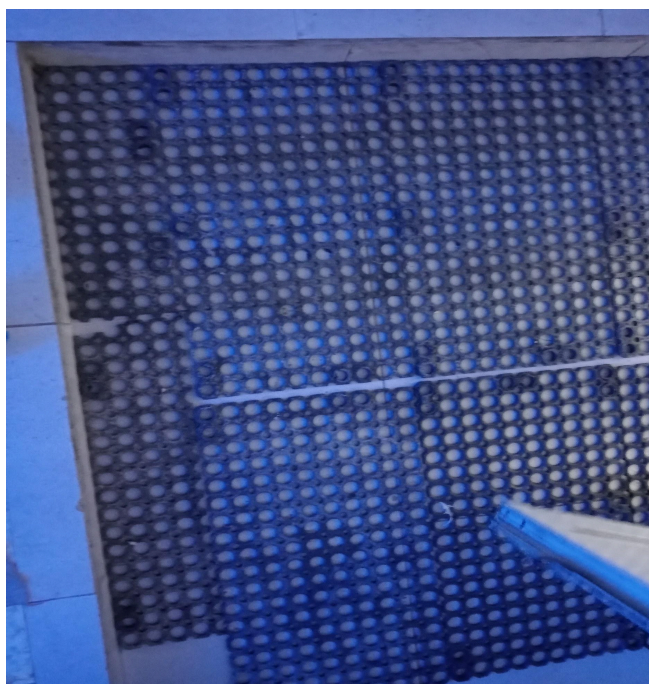
3- Pédiluve non conforme a l'entrée de l'abattoir (vide)

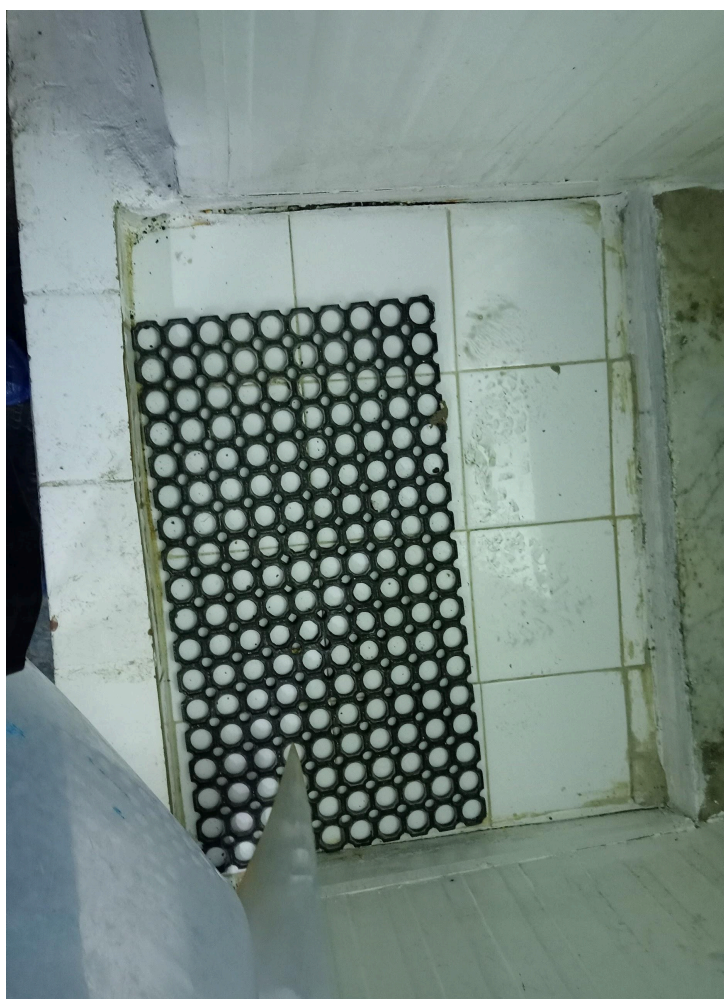
4- Pédiluve non conforme au niveau de quai d'expédition (vide)

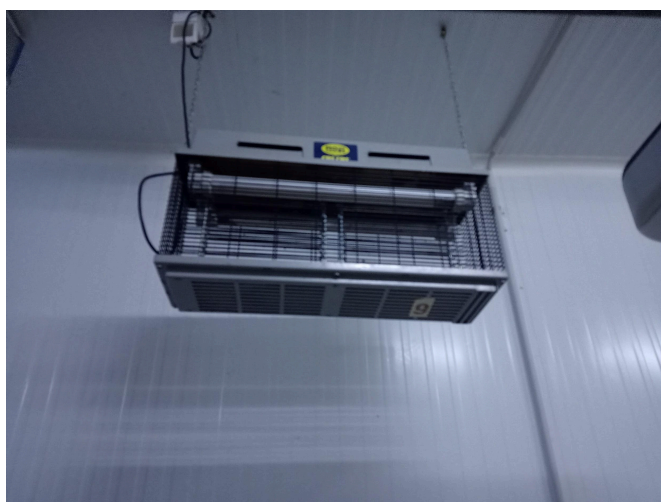
5- Anti-mouches électrique non fonctionnel au niveau de quai d'expédition

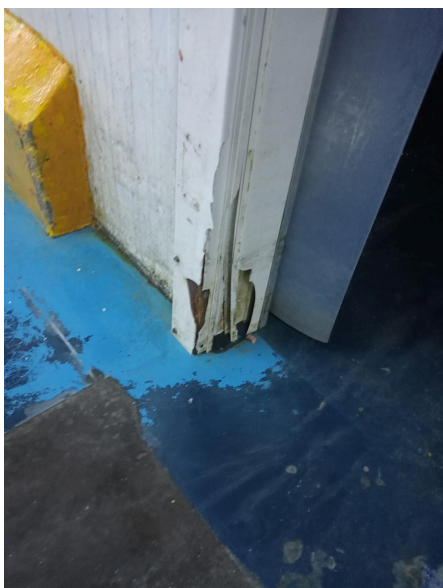
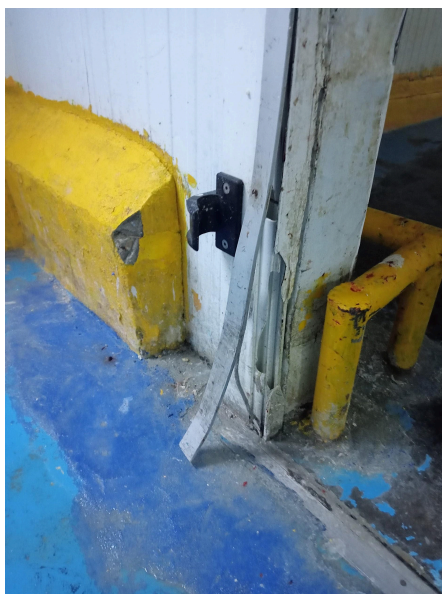
6- Les portes des chambres négatives sont endommagées (joints détériorés)

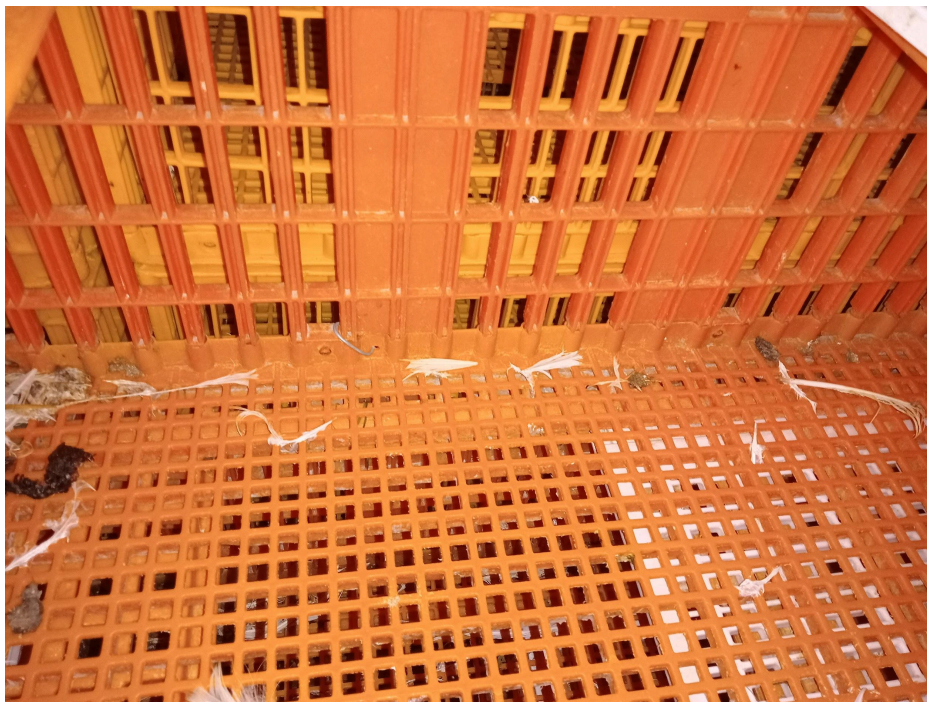
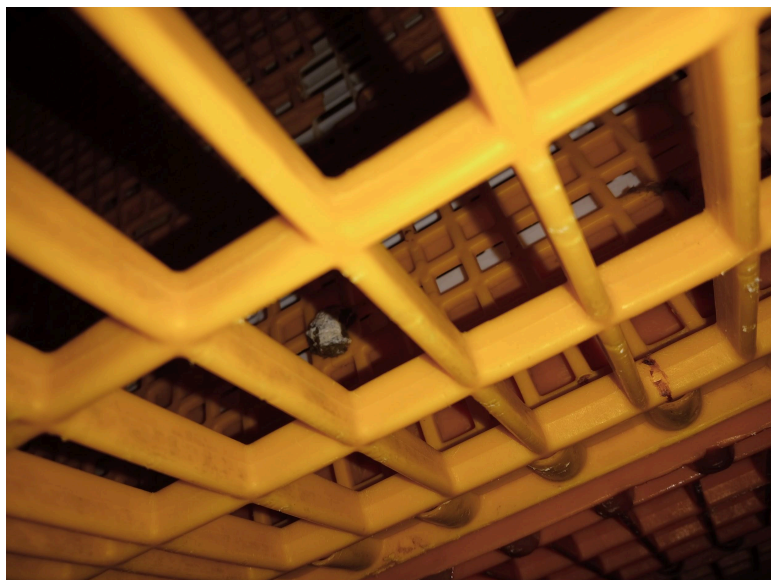
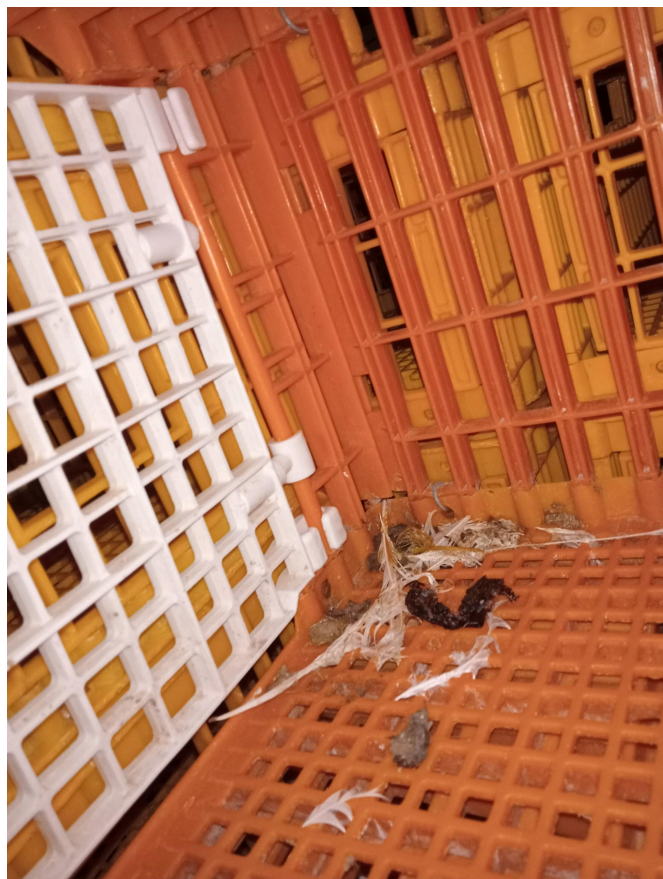
7- Présence des cages sales (plumes et fiente)
