Caño, acequias y partidores

Sistema de riego La Fuente “Llabajo”

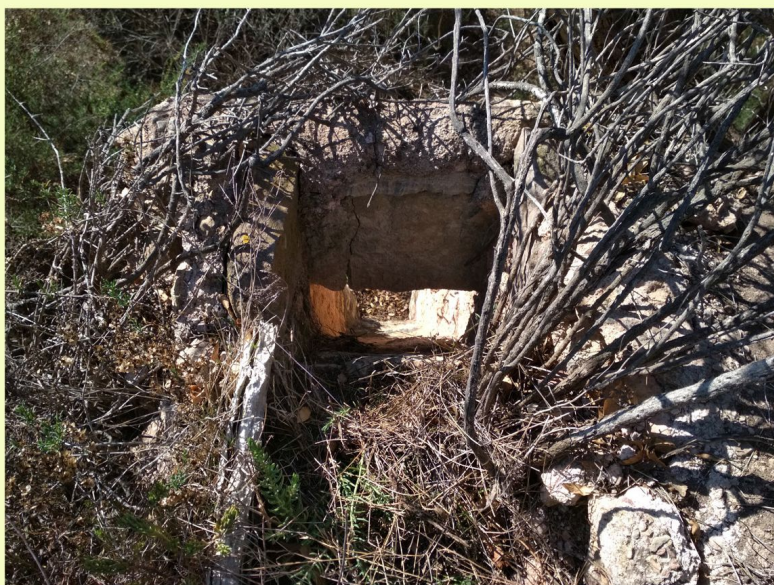
Mina, balsas y fuente y sus componentes se mantienen aceptablemente. El estado del caño, por contra, es regular. El asfaltado del camino de Patalache lo cubre entre mina y fuente; el resto sufre desperfectos en mayor o menor grado, muchos tramos están enterrados y otros afectados por la vegetación.

Imagen 10.
Partidor del sistema de riego de la Fuente “Llabajo”.
