M09B INY4

07/11/22 MAÑANA

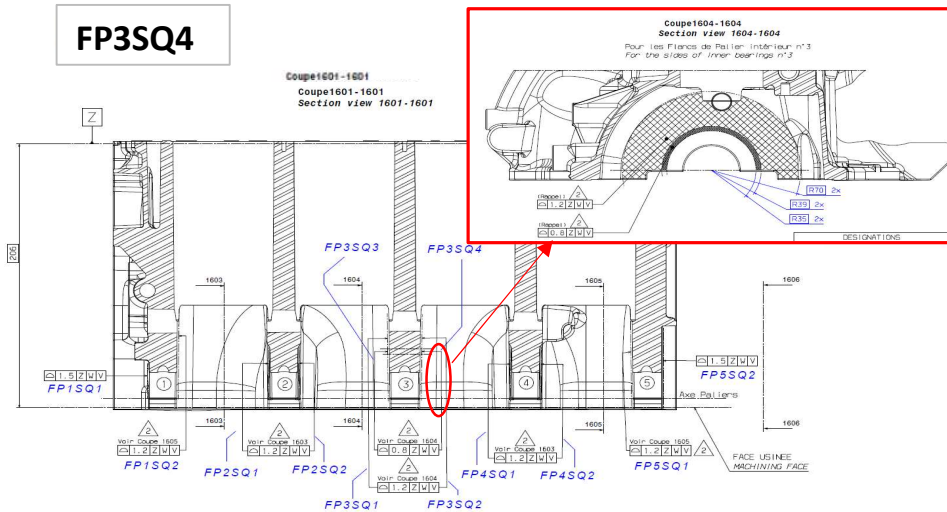
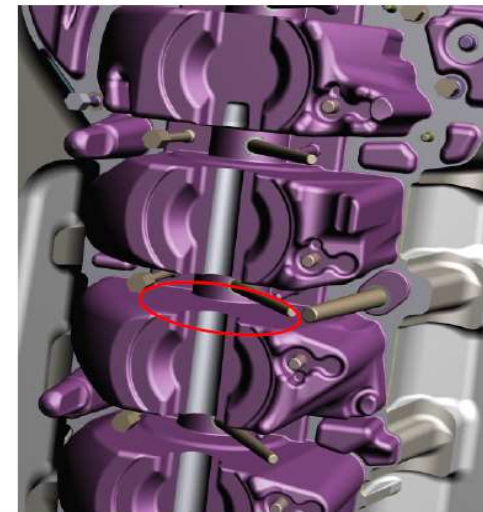
FP3SQ4 forme flanc de palier 3 / ZYX	0,935	0,000	0,800	0,000	0,935

0,135

TOMOGRAFÍA OK

SOLO SE PUEDE LIMPIAR ALUMINIO

Faltas material pieza:
SOLO SE PUEDE LIMPIAR ALUMINIO

Exceso material pieza:
NO TOCAR
