M22B INY1

21/10/22 MAÑANA

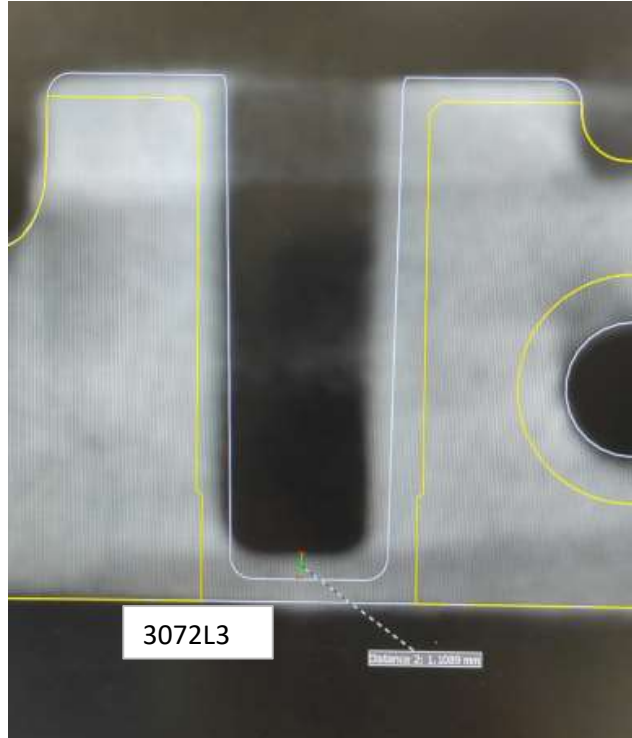
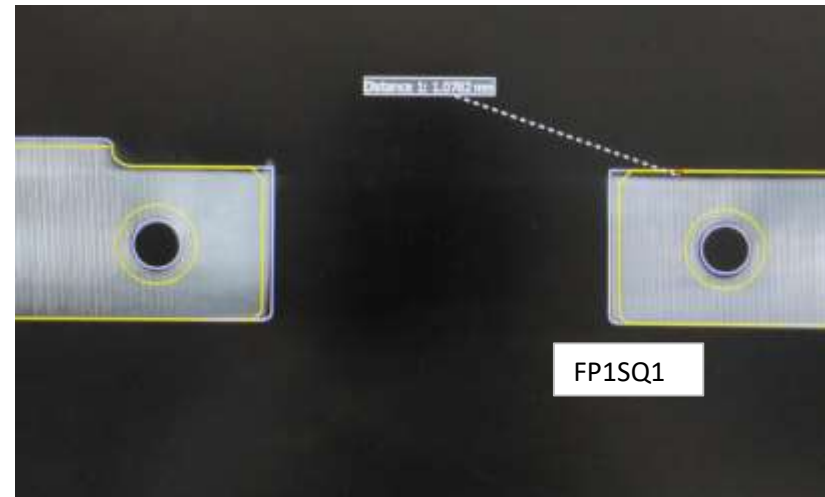
3072L3 loc fond 3072	2,4213	1,0000	1,0000	-0,6000	1,4213

0,4213

NO SE PUEDE CAMBIAR EN MÁQUINA

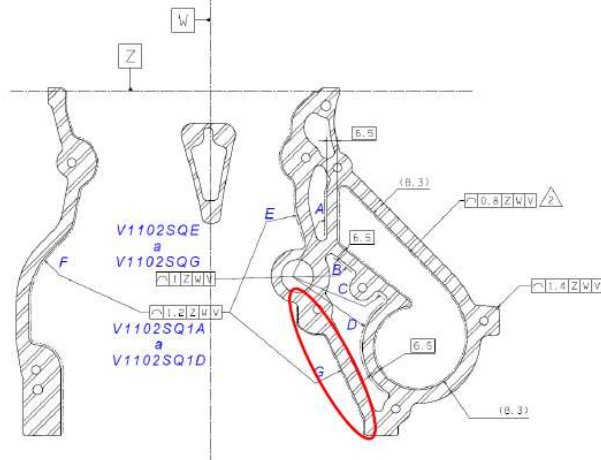
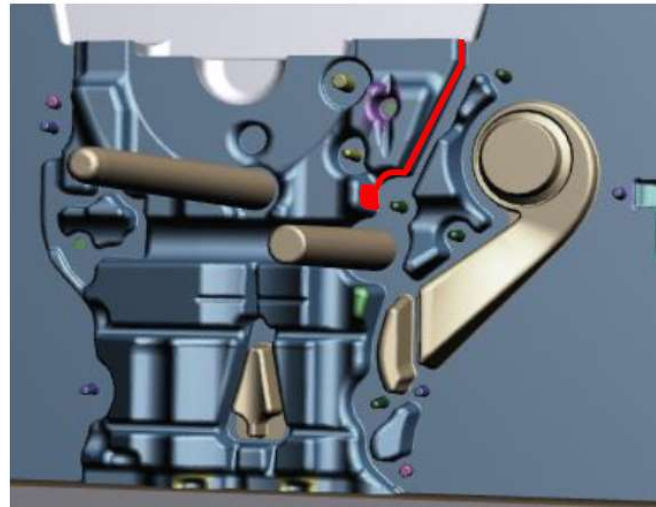
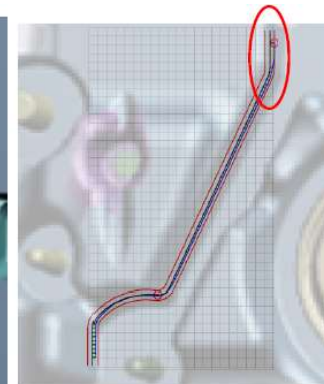
## V1102SQG

**Faltas material pieza:**  
 Quitar material con piedra fina
