INY3 M26B

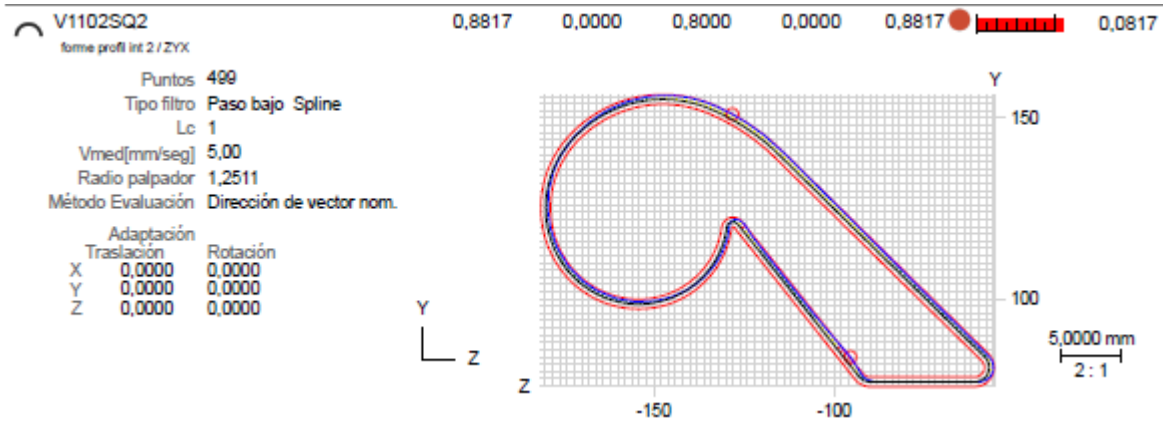
### V1102SQ2

V1102SQ2	0.8817	0.0000	0.8000	0.0817	0.8817
X	201.0000	201.0000			0.0000	
Y	83.2946	83.0200			0.2746	
Z	-96.3496	-96.6944			0.3448	
forme profil int 2 / ZYX

**Faltas material pieza:**  
Quitar material con piedra fina

**Exceso material pieza:**  
Aportar material con Spark Depo

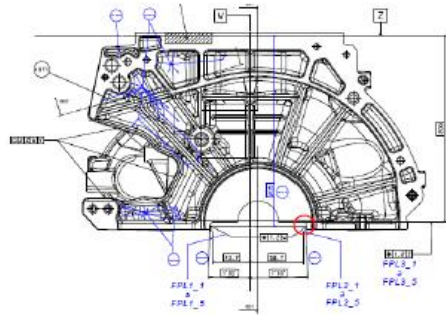
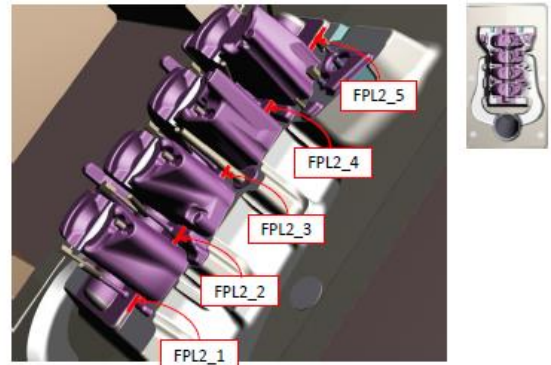
### FPL2\_1 a FPL2\_5

<b>FPL2_4</b>				
	1.4843	0.0000	1.4000		0.0843
	loc passage face paliers (58,7) Z=205

**Faltas material pieza:**  
Quitar material con piedra fina

**Exceso material pieza:**  
Aportar material con Spark Depo

LIMPIAR MATERIAL DEL MOLDE
