Tuluá, 20 de Junio de 2024

**ASUNTO: URG INTERVENCIÓN AGUAS ABAJO ACEQUIA ZANJON GUABITAS
TERMINAL DE TRANSPORTE.**

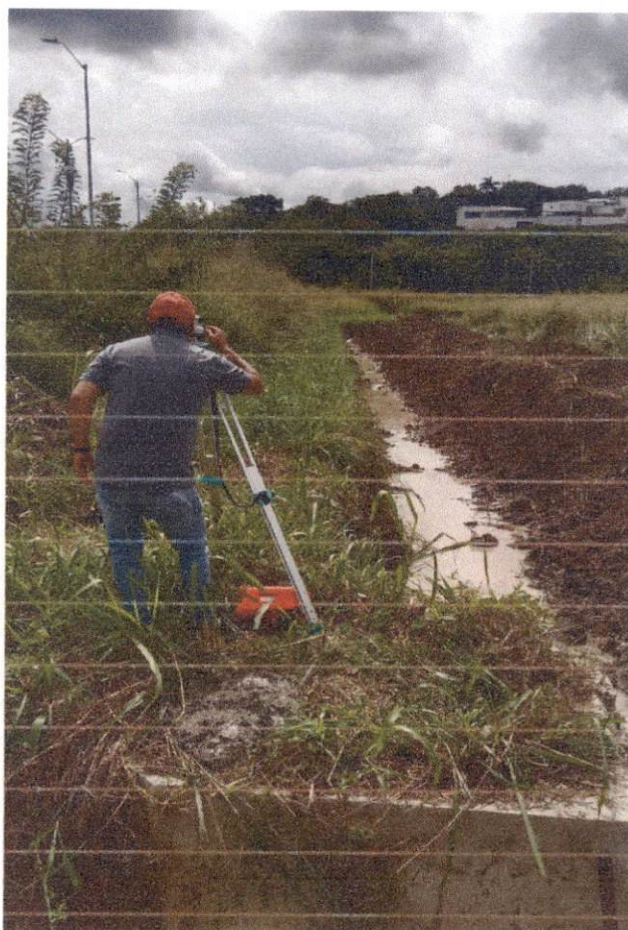
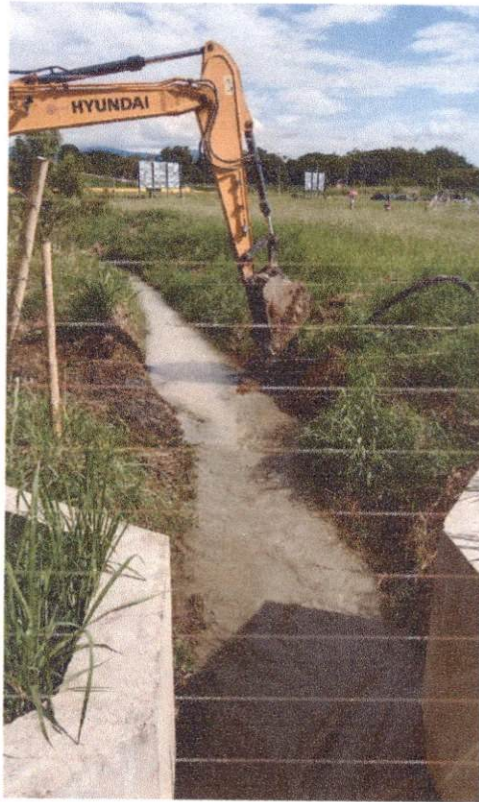
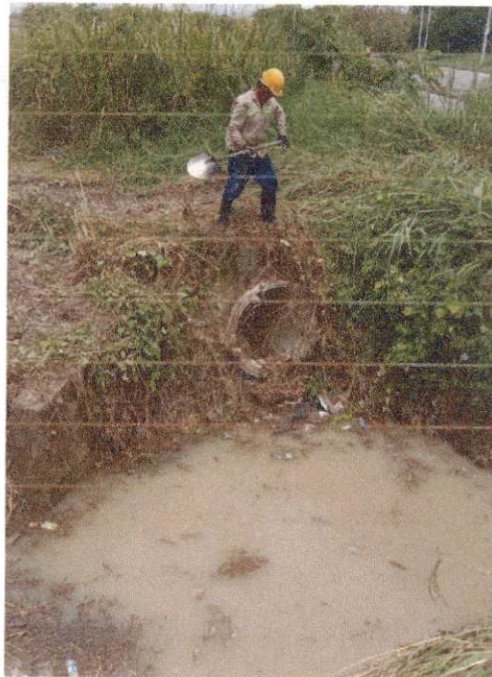
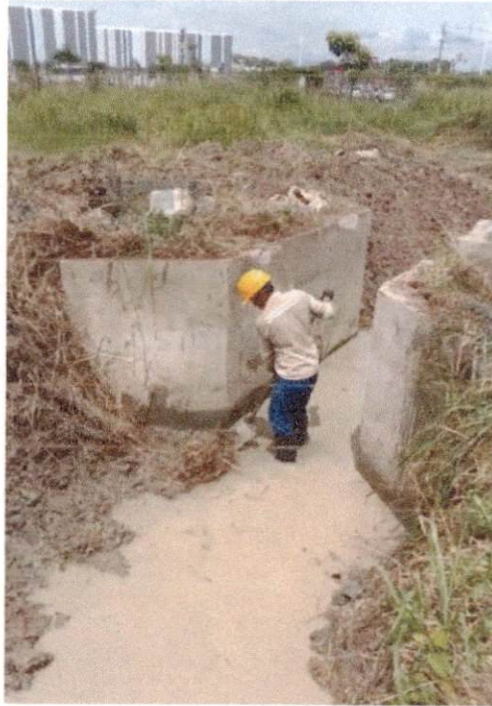
REGISTRO FOTOGRÁFICO INTERVENCIÓN INFITULUA:

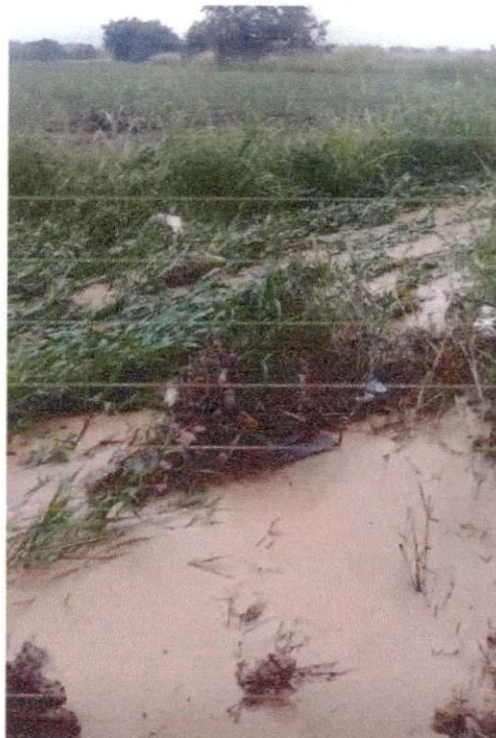
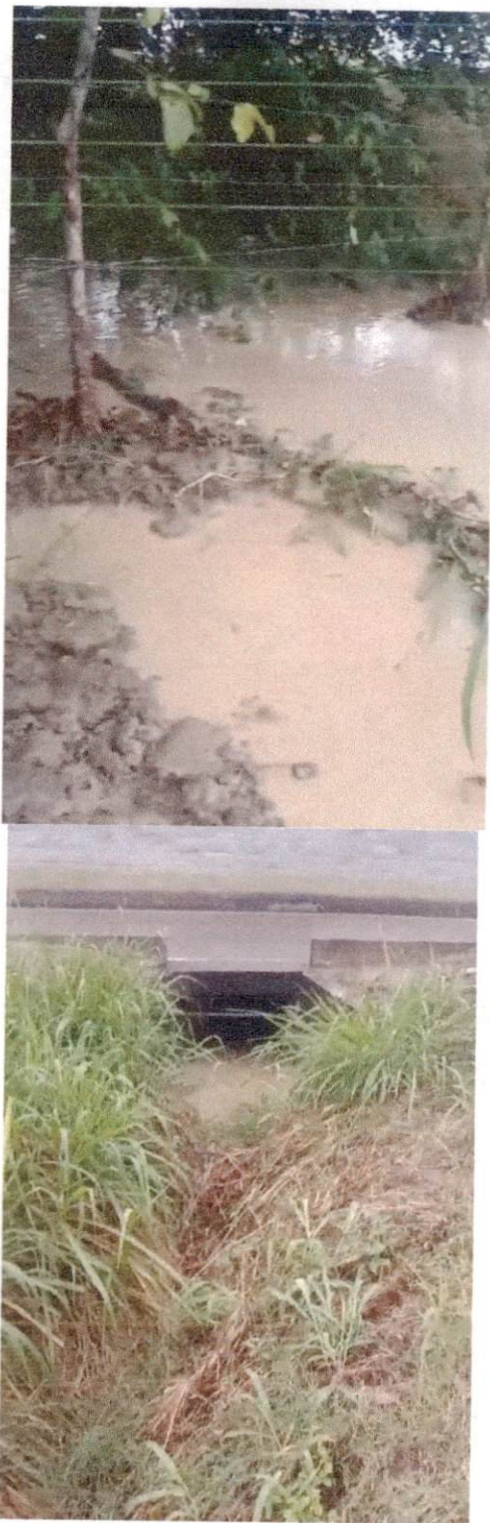
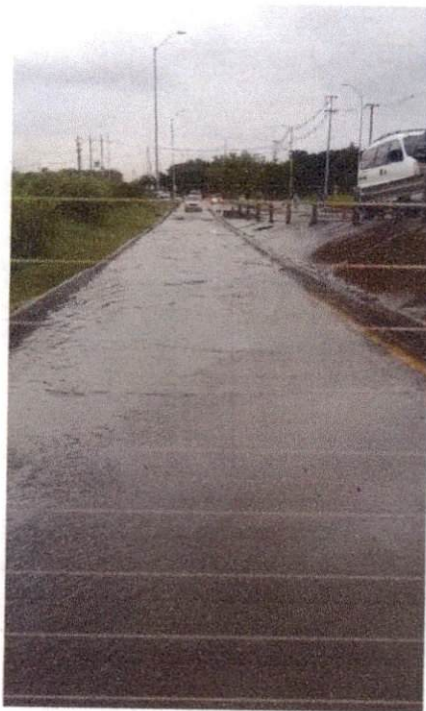
Desde hace algún tiempo, hemos implementado medidas permanentes para reducir dichos riesgos, incluyendo el mantenimiento continuo de la mencionada acequia. Sin embargo, es imperativo destacar que todos nuestros esfuerzos pueden ser anulados si no se asegura un adecuado mantenimiento aguas abajo de la vertiente. Durante nuestras inspecciones técnicas, hemos observado que el agua se estanca aguas abajo, lo cual impide una correcta evacuación durante precipitaciones intensas, comprometiendo así la seguridad de la terminal y sus usuarios. De dos salidas que presenta la acequia cruzando por debajo de la transversal 12 con estructuras tipo box culvert, solo está funcionando una y en muy mal estado (estimamos a un 20% de su capacidad de evacuación) como se confirma en el registro fotográfico adjunto al presente oficio.

Además, queremos resaltar que INFITULUA E.I.C.E. está cumpliendo con las obligaciones estipuladas en la Resolución 0730 No.0731-001391 del 14 de noviembre de 2018 emitida por la Corporación Autónoma Regional del Valle del Cauca (CVC). No obstante, adjuntamos evidencia fotográfica que demuestra la falta de compromiso por parte de los vecinos aguas abajo de la acequia, así como de la CVC en la exigencia del mantenimiento oportuno de las estructuras hidráulicas y todo el tramo de la acequia que se encuentra taponado aguas abajo.

ESTADO ACTUAL AGUAS ABAJO ACEQUIA CON PASO BLOQUEADO:

Por lo tanto, recomendamos encarecidamente que se establezca una comunicación inmediata con la autoridad ambiental pertinente para asegurar el mantenimiento efectivo de la acequia aguas abajo. Esto no solo garantizará la efectividad de nuestras medidas de mitigación de riesgos, sino que también protegerá a los usuarios de la terminal de transportes de Tuluá, un nodo crucial para el transporte a nivel departamental y nacional.
