# Visite maintenance MONTPELLIER

**Date :** 23/08/2024

**Nom client :** LES COMPAGNONS DU DEVOIR

**ville :** BAILLARGUES

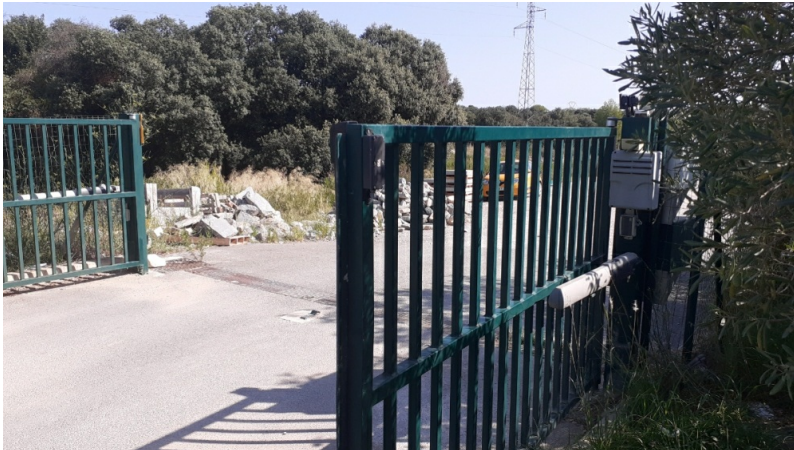
**Equipement :** PEX01

**Etat :** Rien à signaler le jour de la visite. Fonctionnement ok

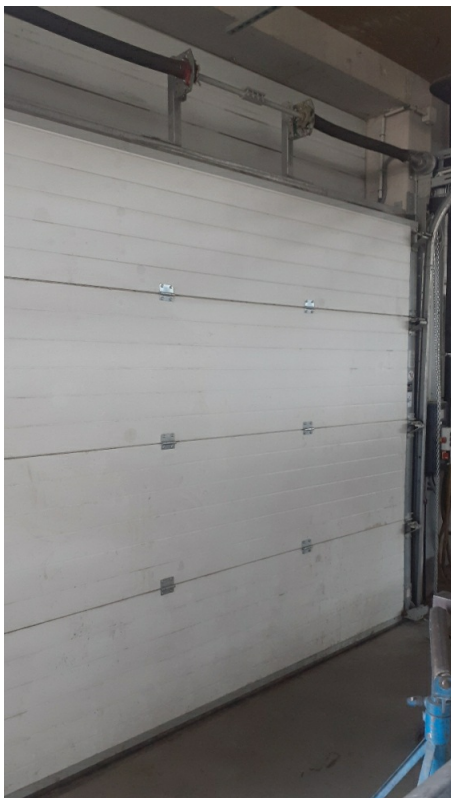
**Equipement :** SEC02

**Etat :** Rien à signaler le jour de la visite. Fonctionnement ok
