# Visite maintenance GRENOBLE

**Date :** 04/09/2024

**Nom client :** BODYCOTE VOREPPE

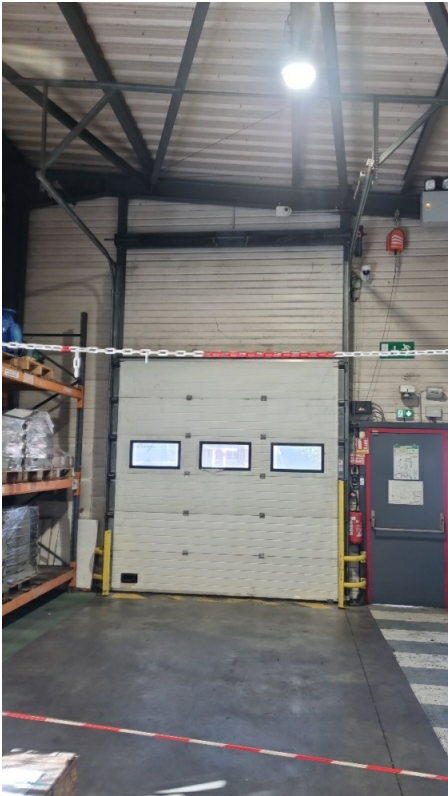
**Equipement :** SEC02

**ANOMALIE SEC RID RAP VOR PAC COU COF PBA :** Hublots à remplacer

**Nombre de hublot à remplacer :** 1

**Rangée Hublot :** 2

**Largeur hublot :** 68

**Hauteur hublot :** 37

**Etat :** Travaux à prévoir

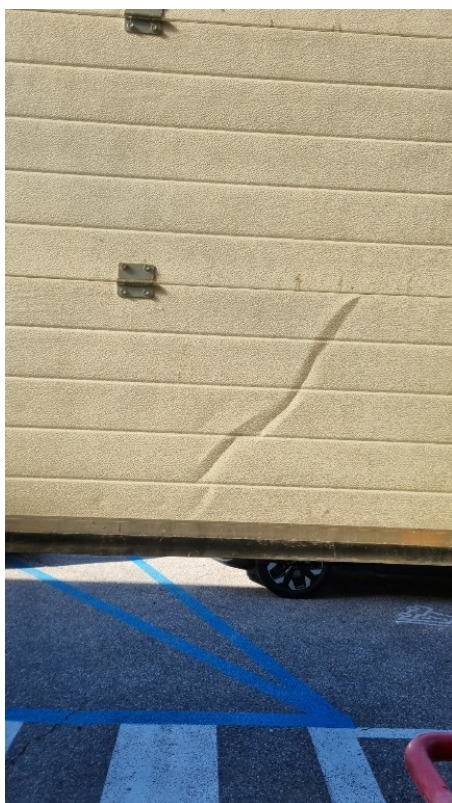
**Photo choc tablier :**

**ANOMALIE SEC RID RAP VOR PAC COU COF PBA :** Traces de choc sur le tablier ne gênant pas le bon fonctionnement

**Localisation choc tablier :** Panneau bas
