# Visite maintenance MONTPELLIER

**Nom client :** DELANCHY PRESTATION DE SERVICE 30

**ville :** GENERAC

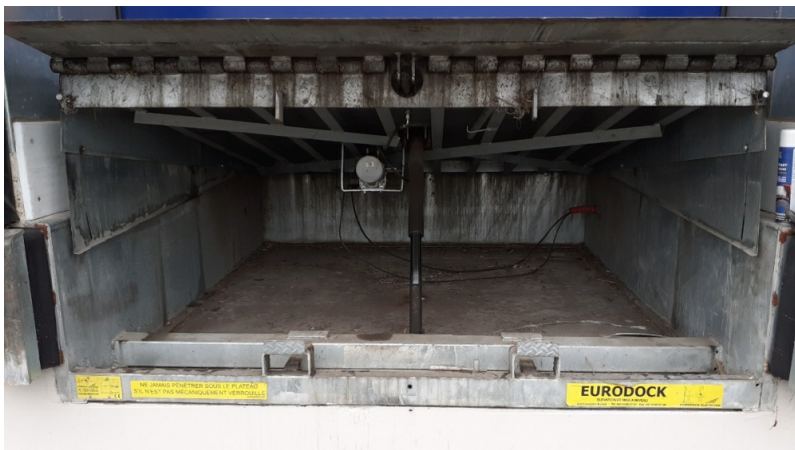
**Equipement :** NIV28

**Etat :** Rien à signaler le jour de la visite. Fonctionnement ok

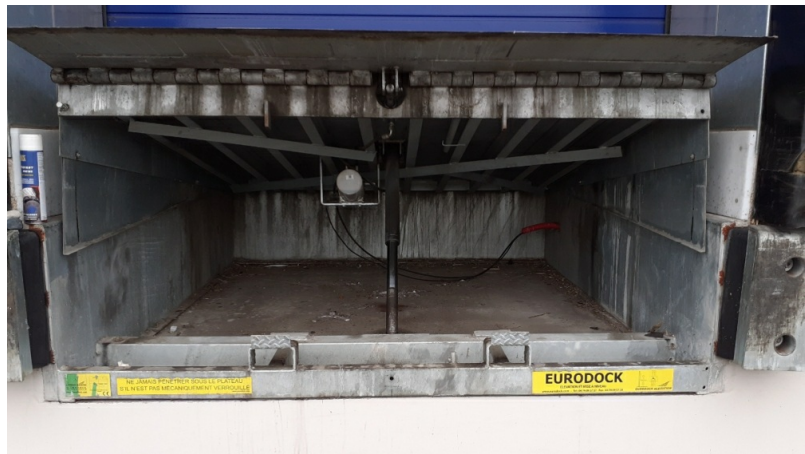
**Equipement :** NIV27

Etat : Rien à signaler le jour de la visite. Fonctionnement ok

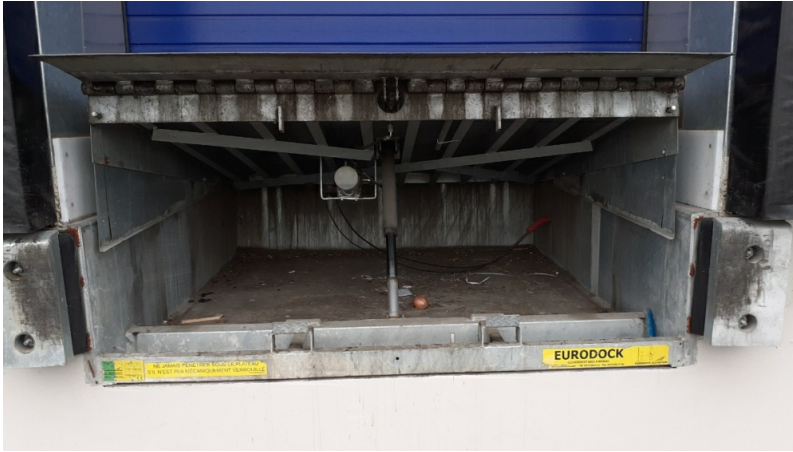
Equipement : NIV26

**Etat** : Rien à signaler le jour de la visite. Fonctionnement ok

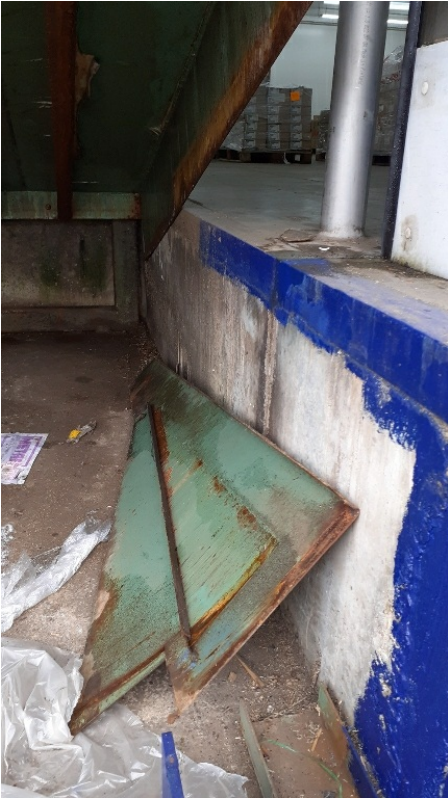
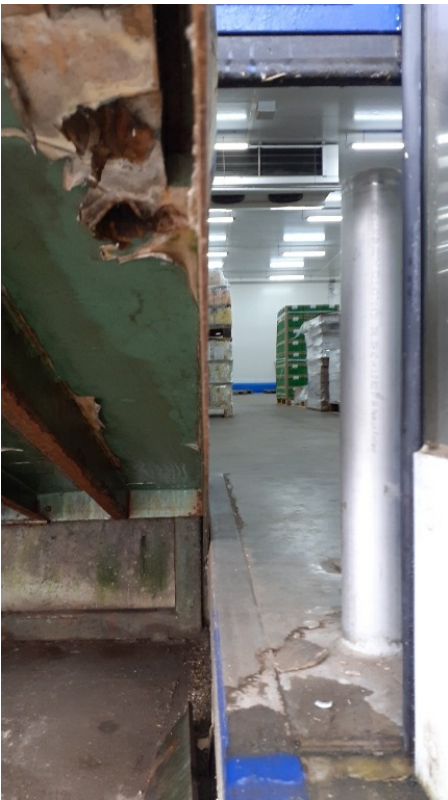
Photo joue :

**Liste anomalie NIV MIP PLQ : Joue droite à remplacer**

**Anomalie / composant autres :** joue à refixer mais latéral droit tordu

**Etat :** Travaux obligatoires

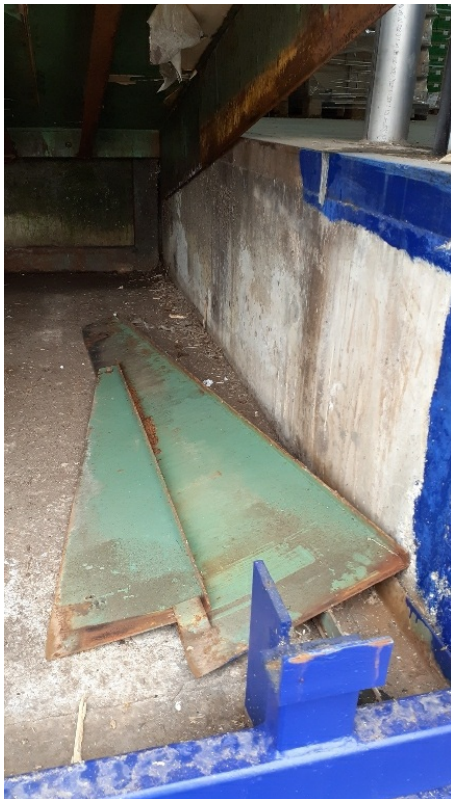
Photo joue :

Liste anomalie NIV MIP PLQ : Joue droite à remplacer

**Anomalie / composant autres :** joue droite à refixer

**Etat :** Travaux obligatoires
