# Visite maintenance MONTPELLIER

**Date :** 03/09/2024

**Nom client :** SUPER U MONTARNAUD

**ville :** MONTARNAUD

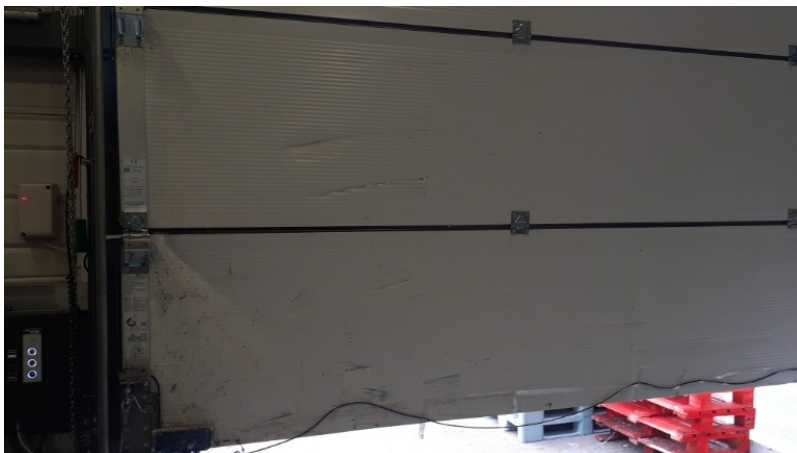
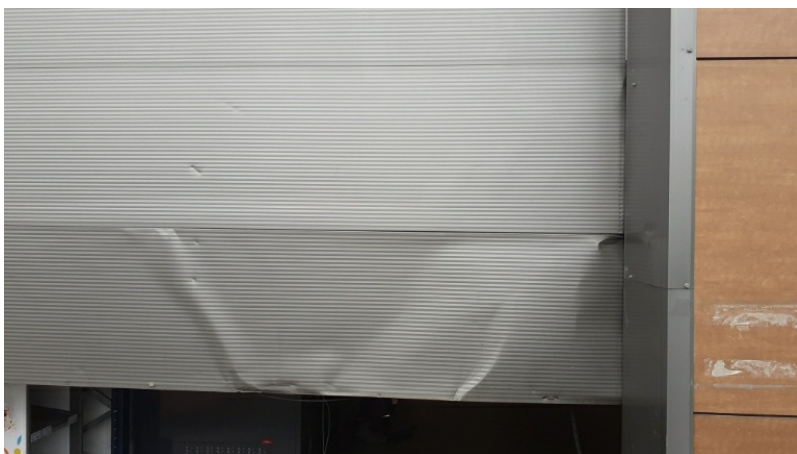
**Photo panneau intermédiaire inter/ext :**

ANOMALIE SEC RID RAP VOR PAC COU COF PBA : Panneaux à remplacer, Barre palpeuse à remplacer, Joint à remplacer

Type panneau à remplacer : Bas, Intermédiaire

Localisation panneau à remplacer (numéro panneau) : 1et2

Ral inter panneau intermédiaire : blanc

Ral exter panneau intermédiaire : gris

Présence hublot panneau intermédiaire : Oui

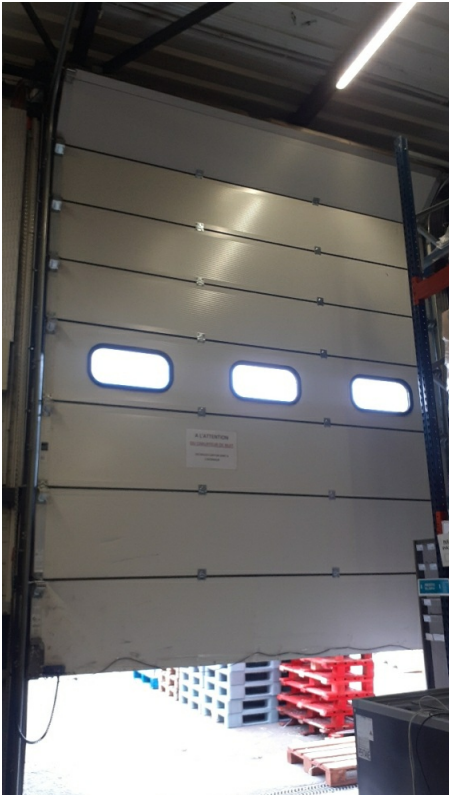
**Photo équipement :**

**Etat :** Travaux obligatoires

**Temps de travail estimé pour la remise en état de l'équipement :** 1j

**Hauteur de nacelle nécessaire pour les travaux :** 6 M

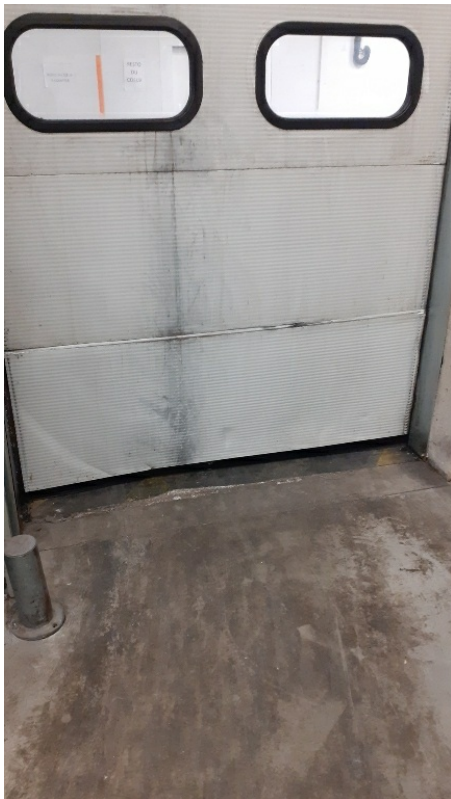
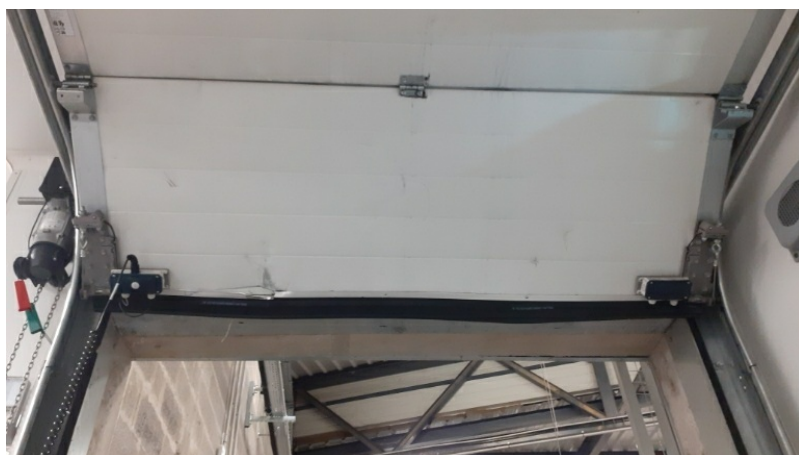
**Photo panneau bas inter/ext :**

**ANOMALIE SEC RID RAP VOR PAC COU COF PBA : Panneaux à remplacer**

**Type panneau à remplacer : Bas**

**Localisation panneau à remplacer (numéro panneau) : bas**

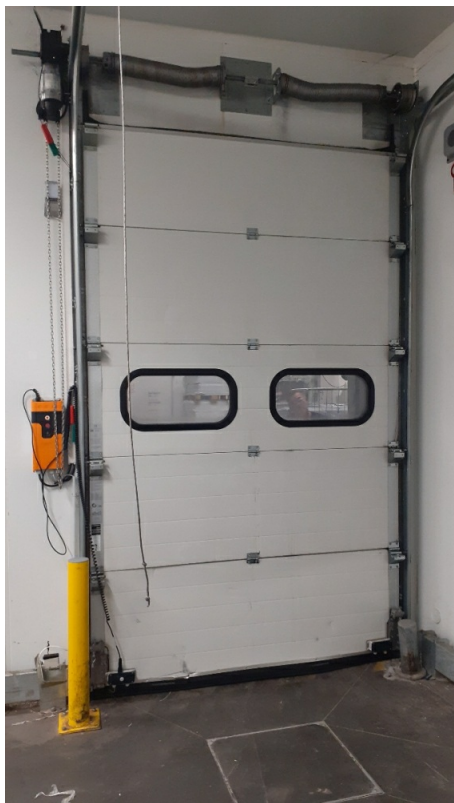
Photo équipement :

**Etat :** Travaux à prévoir

**Temps de travail estimé pour la remise en état de l'équipement :** 2h

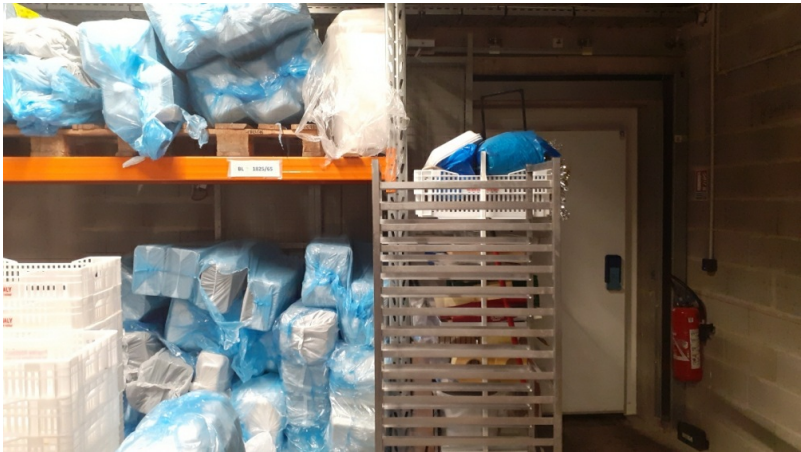
Photo équipement :

**Anomalie PPV CFE :** Ventouse à remplacer

**Modèle ventouse :** support ventouse tordu et inaccessible

**Etat :** Travaux à prévoir

**Temps de travail estimé pour la remise en état de l'équipement :** 2h
