# Visite maintenance GRENOBLE

**Nom client :** KP1

**ville :** ST EGREVE

## CONTRAT DE MAINTENANCE :

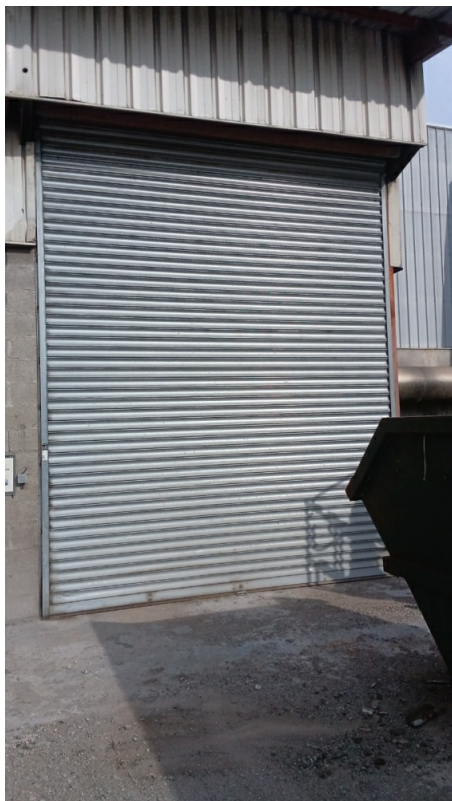
**Equipement :** RID04

**Etat :** Rien à signaler le jour de la visite. Fonctionnement ok
