Visite maintenance Montpellier v2

Date : 22/11/2024

Nom client : SCI HANG ONE

ville : VAILHAUQUES

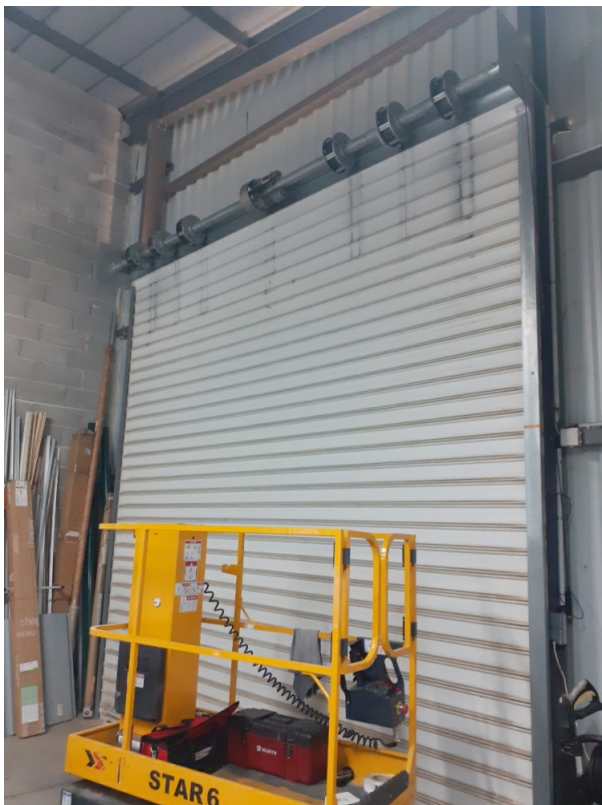
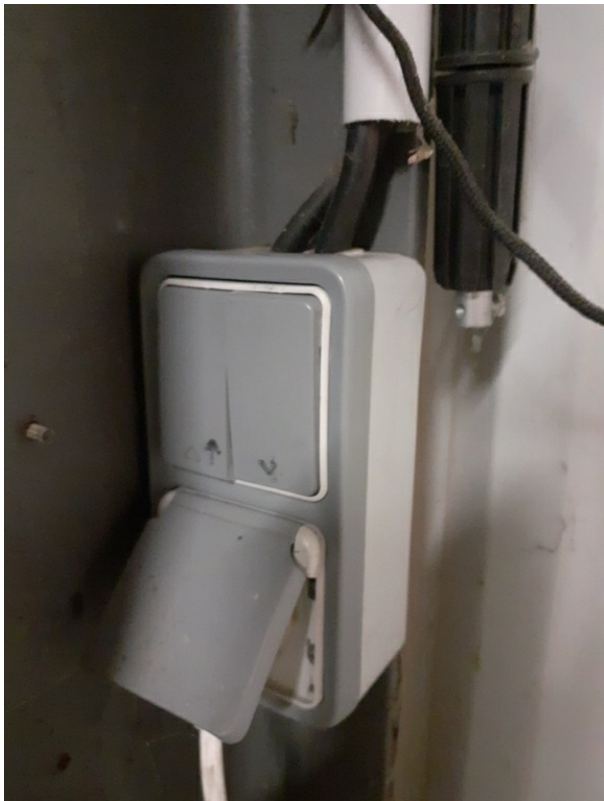
Equipement : RID12

Anomalie porte automatique / semi - automatique / motorisé : Boite à boutons à remplacer

Etat : Travaux à prévoir

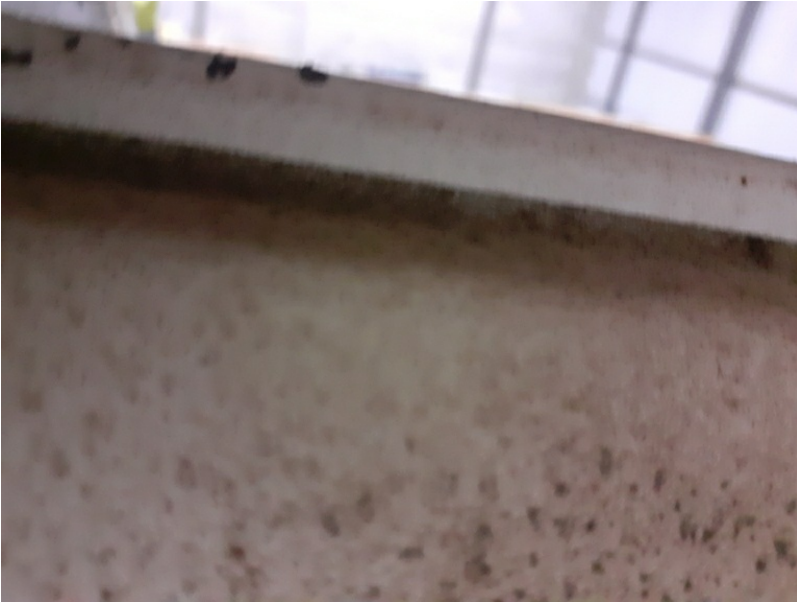
Forme lame :

Anomalie RID VOR : Lames à remplacer

Type de lame à remplacer : Haute

Nombre de lame à remplacer : 1

Longueur lame à remplacer : 4140

Finition lame : galva

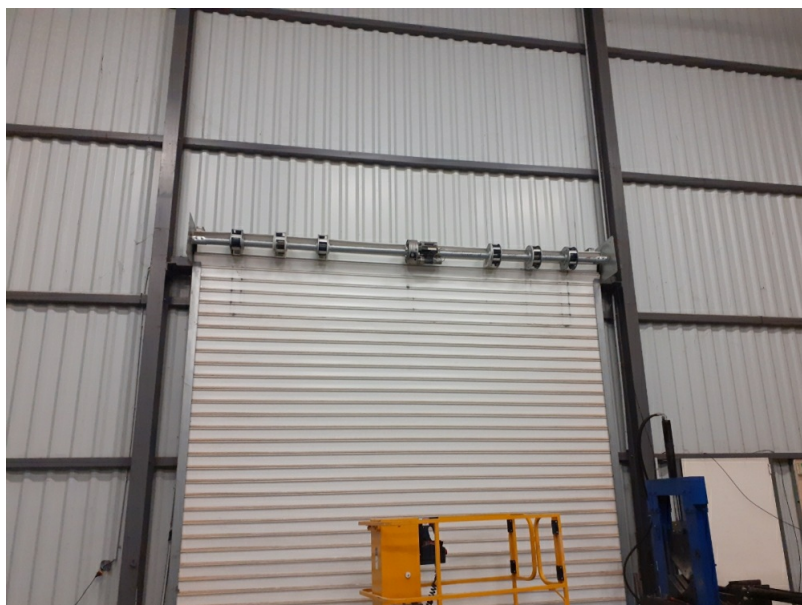
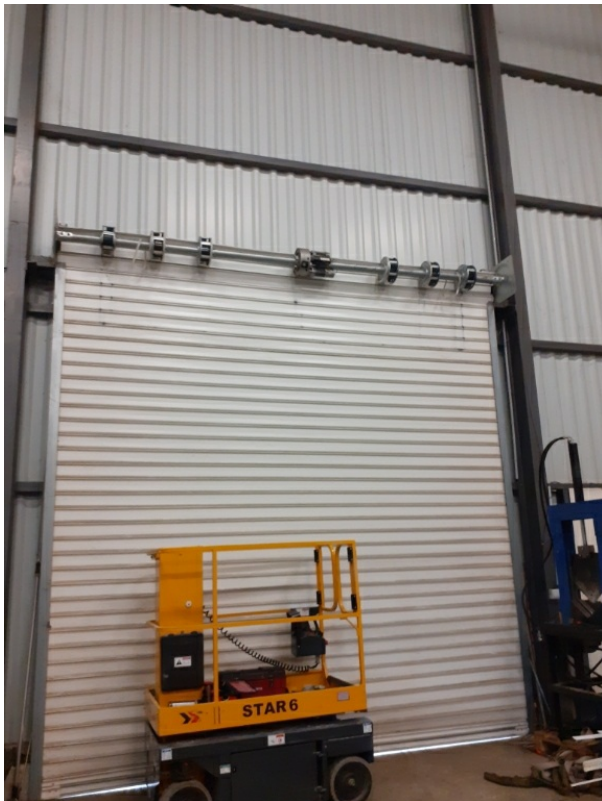
Equipement : RID06

Etat : Travaux obligatoires

Temps de travail estimé pour la remise en état de l'équipement : 2 x 2 tech

Hauteur de nacelle nécessaire pour les travaux : 6 M

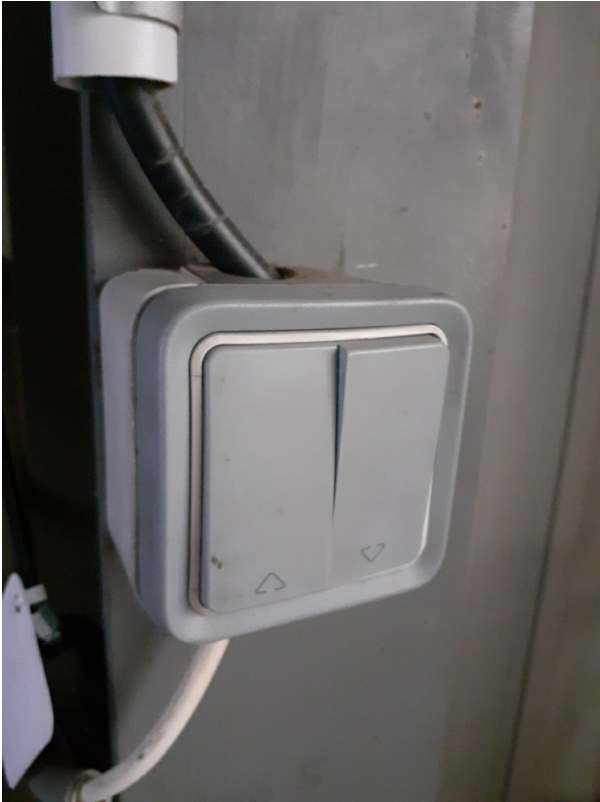
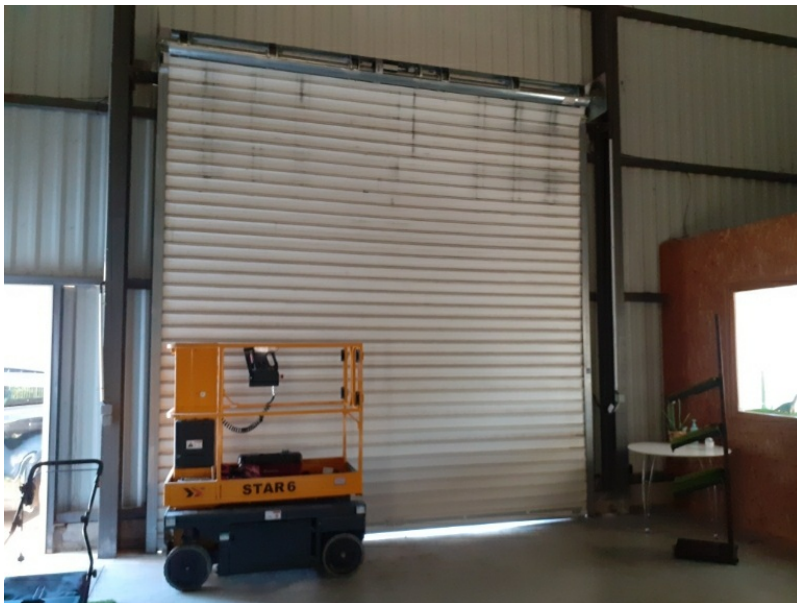
Equipement : RID01

Anomalie porte automatique / semi - automatique / motorisé : Boîte à boutons à remplacer

Etat : Travaux obligatoires

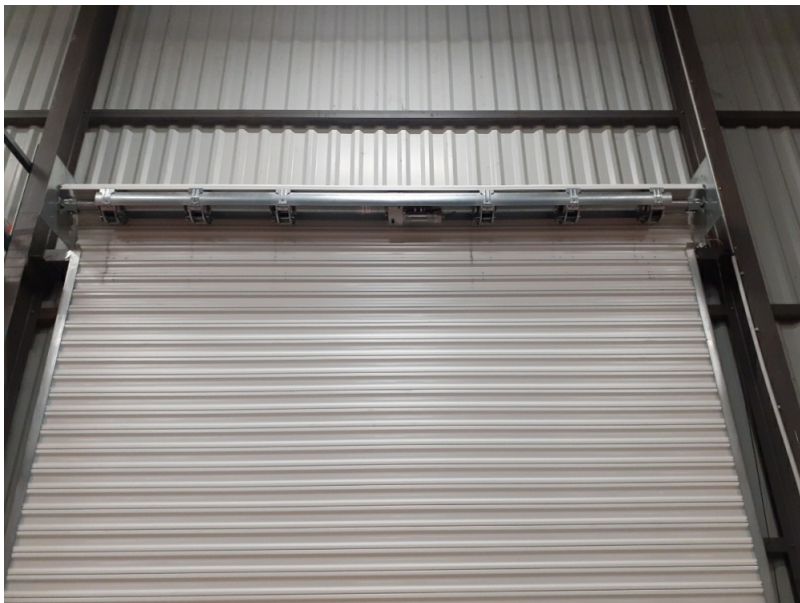
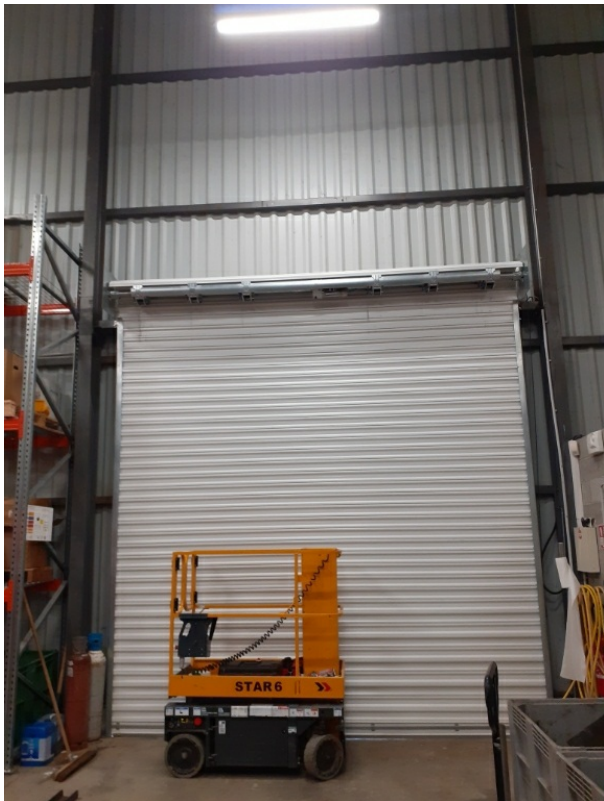
Equipement : RID02

Etat : Rien à signaler le jour de la visite. Fonctionnement ok

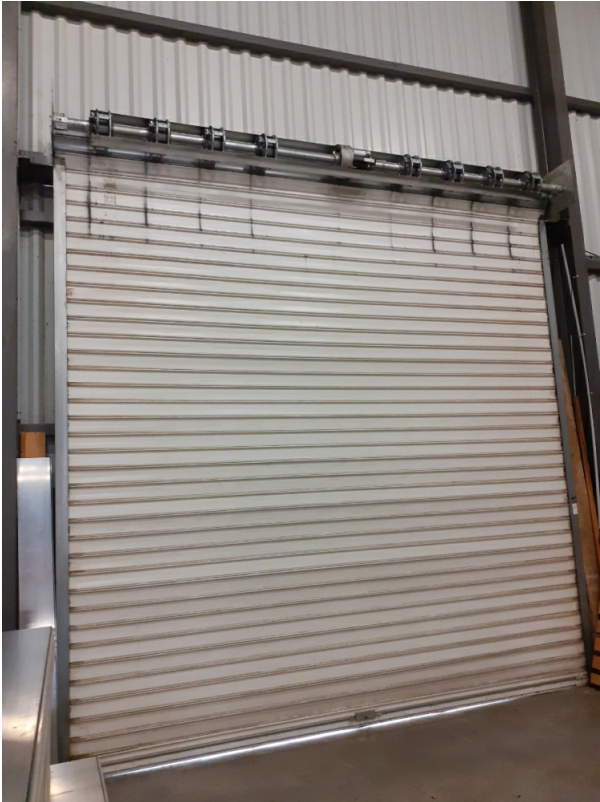
Equipement : RID05

Etat : Rien à signaler le jour de la visite. Fonctionnement ok

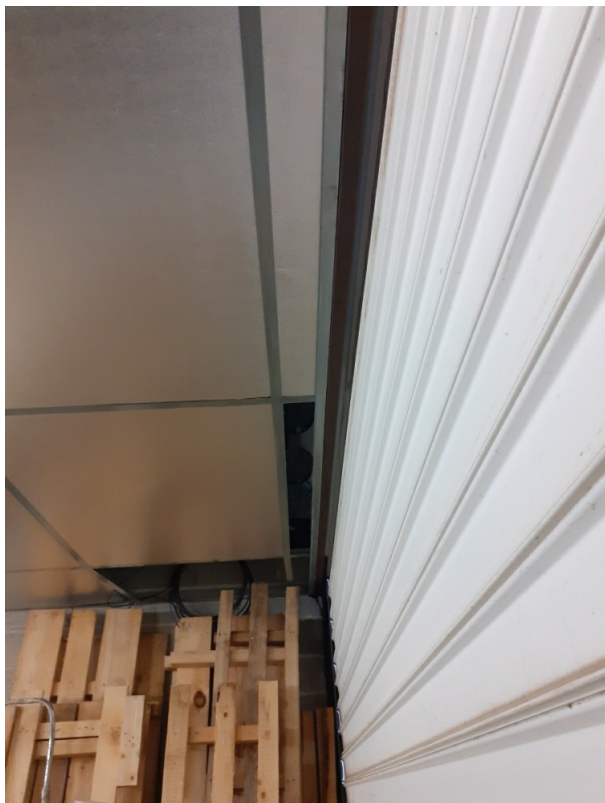
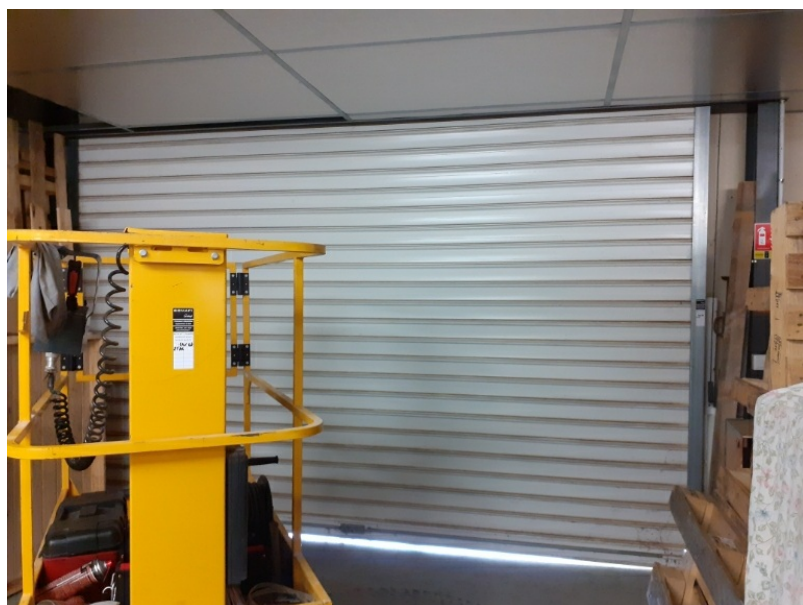
Equipement : RID08

Etat : Rien à signaler le jour de la visite. Fonctionnement ok

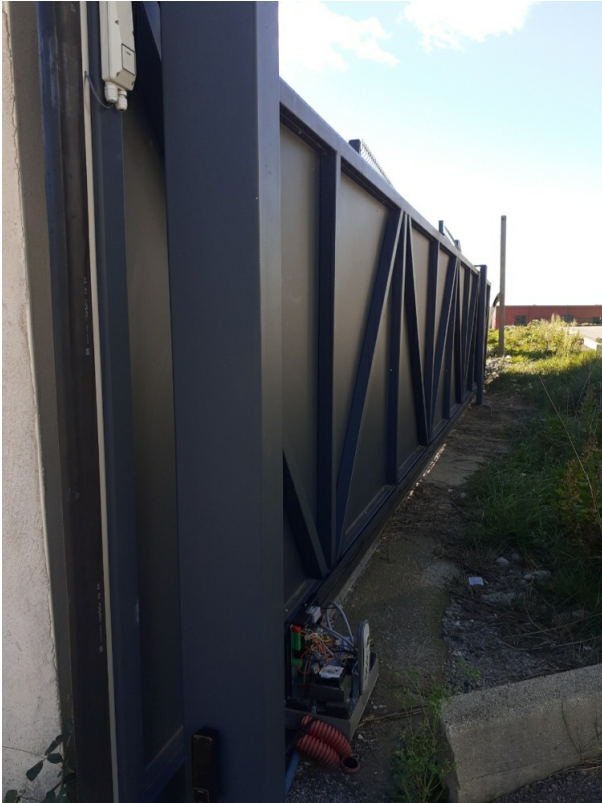
Équipement : PEX01

Etat : Rien à signaler le jour de la visite. Fonctionnement ok
