# Visite maintenance MONTPELLIER

**Date :** 22/10/2024

**Nom client :** CC SUD HERAULT

**ville :** PUISSERGUIER

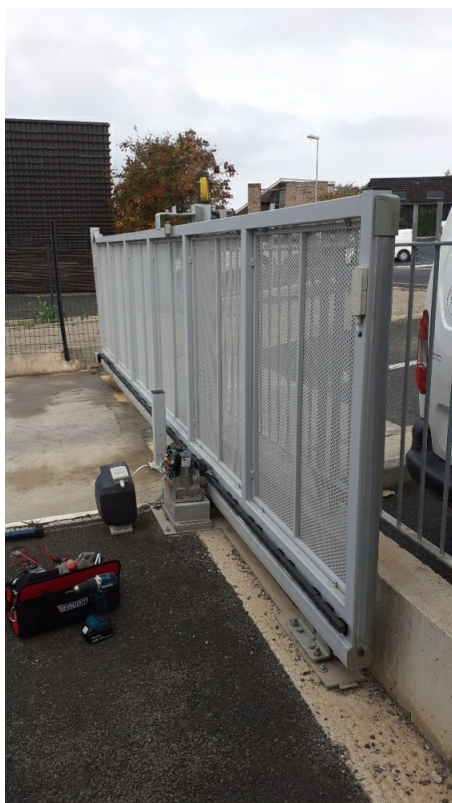
Photo équipement :

Anomalie / composant autres : manque éclairage et marquage à refaire

Etat : Travaux obligatoires

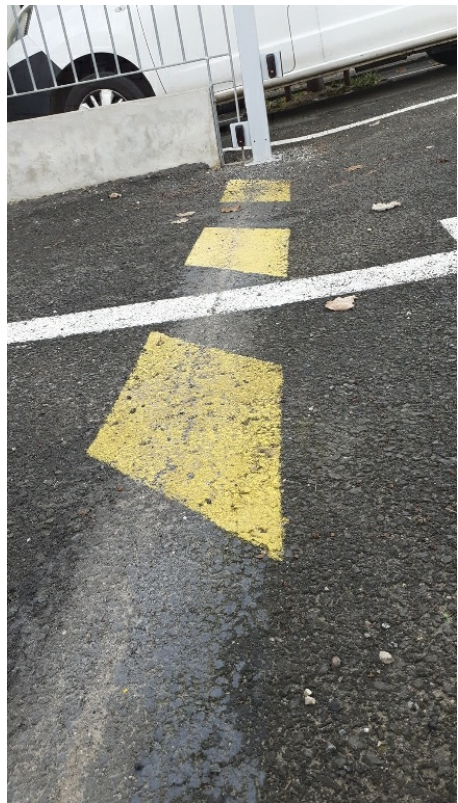
photo marquage au sol :

Anomalie portails : Usure du marquage au sol

Anomalie / composant autres : marquage à refaire

Etat : Travaux obligatoires

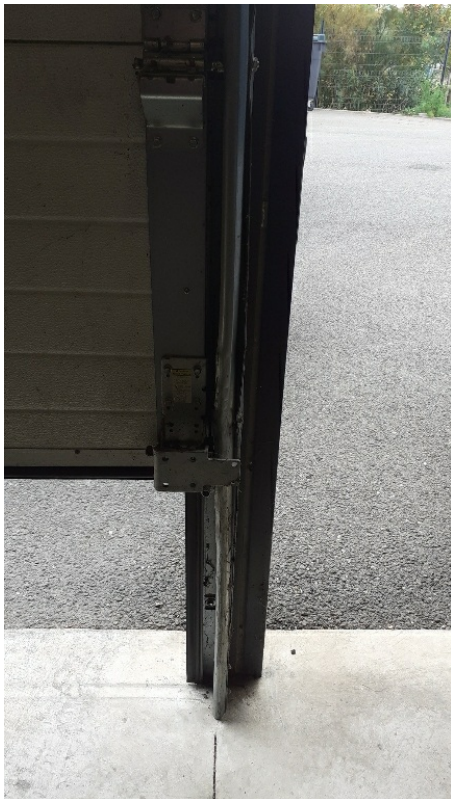
**Photo rail :**

**ANOMALIE SEC RID RAP VOR PAC COU COF PBA** : Rail à remplacer

**Longueur rail** : 1000

**Etat :** Travaux à prévoir

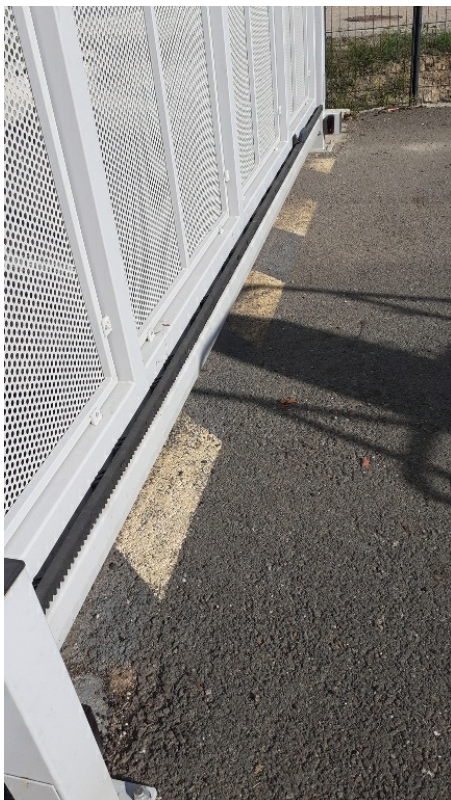
**photo marquage au sol** :

**Anomalie portails** : Eclairage de zone à remplacer, Usure du marquage au sol

**Etat** : Travaux à prévoir

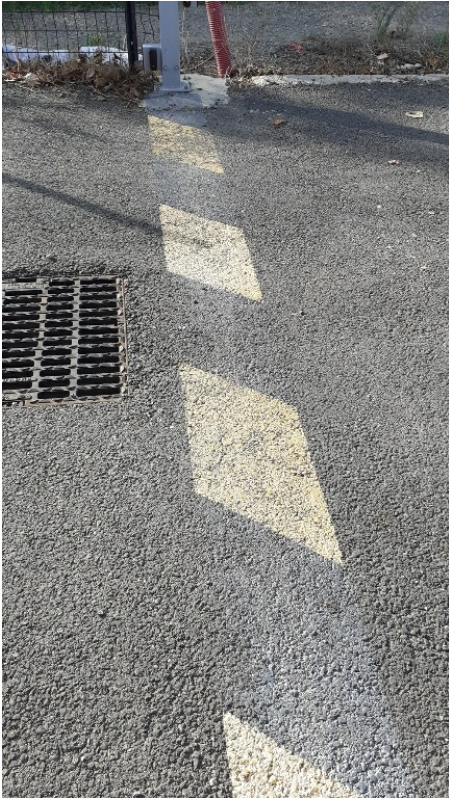
**photo marquage au sol :**

**Anomalie portails :** Usure du marquage au sol, Palpeur bord primaire à remplacer

**Modèle bord primaire :** mécanique

**Etat :** Travaux obligatoires
