# Visite maintenance MONTPELLIER

**Nom client :** (BIMBO - EAST PLAST)

**ville :** AIX EN PROVENCE

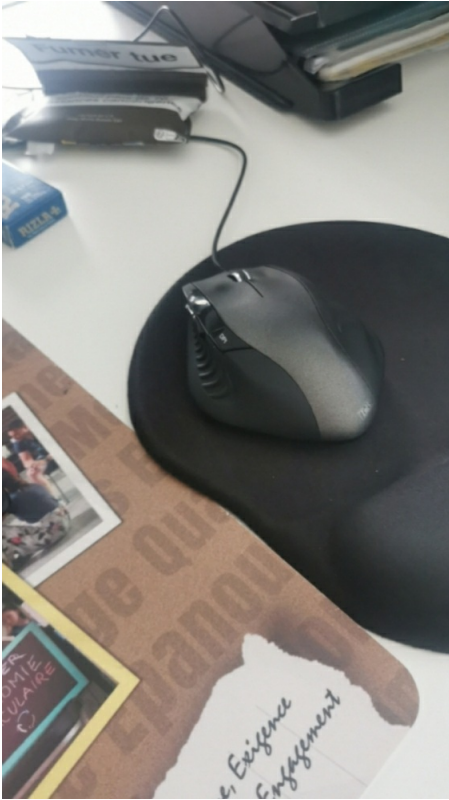
**Photo équipement :**

**Etat :** Travaux obligatoires

**Temps de travail estimé pour la remise en état de l'équipement :** 4

**Hauteur de nacelle nécessaire pour les travaux :** Location

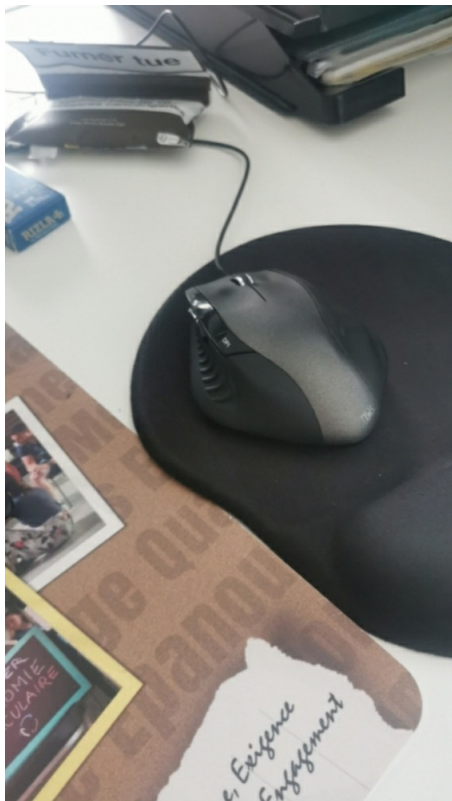
**Photo équipement :**

**Etat :** Rien à signaler le jour de la visite. Fonctionnement ok

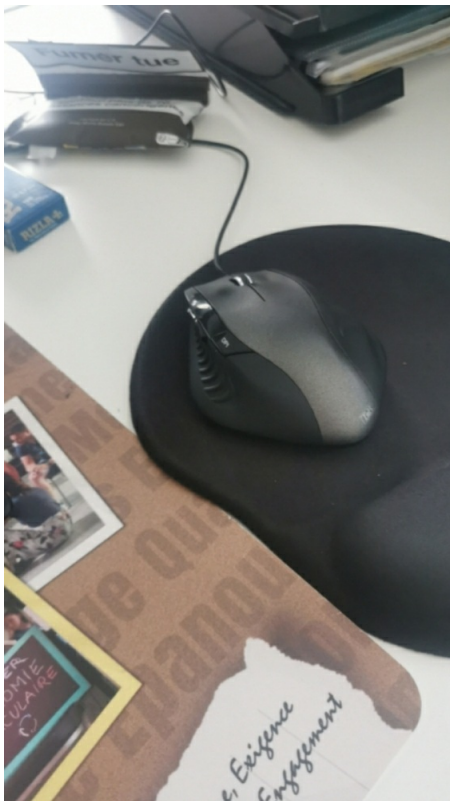
**Photo équipement :**

**Etat :** Equipement mis à l'arrêt lors de l'intervention
